Zeitschrift: Schweizerische Bauzeitung
Herausgeber: Verlags-AG der akademischen technischen Vereine
Band: 69/70 (1917)
Heft: 9

Artikel: Die Verwendung von Flusseisenblech für Lokomotiv-Feuerbüchsen
Autor: [s.n.]
DOI: <https://doi.org/10.5169/seals-33842>

Die Verwendung von Flusseisenblech für Lokomotiv-Feuerbüchsen.

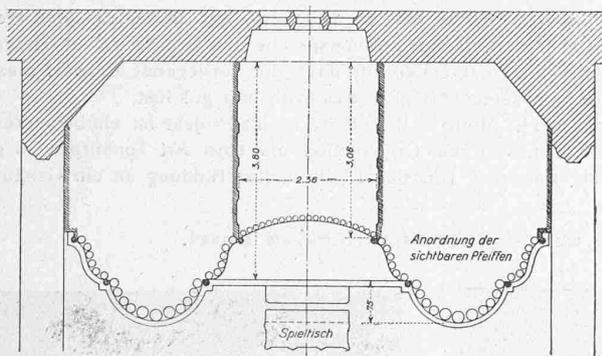
Grundriss zum verbesserten Entwurf Nr. 31. — Masstab 1:120.

Nr. 31. Motto: „Friede“. Wie bei Nr. 19 ist der Gesamteindruck einheitlich und würdig. Der Mittelteil mit den kleineren Pfeifen ist als einfacher Bogen vor das Fenster gelegt, das hier, in der ruhigen Wirkung als Lichtquelle, durch keinerlei ornamentale Orgelteile beeinträchtigt wird. Die Linie der Pfeifenlabien ist als schmückendes Element gut zur Wirkung gebracht. Der Grundriss hält überraschenderweise nicht alles, was das Schaubild verspricht. Der Bogen der Nische erweist sich als zu tief: die Pfeifen kämen für die Untersicht nur ungenügend zur Geltung und das Gegeneinanderspiel der Stimmen in einem so stark konkaven Raum ist klanglich und auch ästhetisch unvorteilhaft. Die Rundung der Mittelaxen beider Pilonen erscheint ungenügend, was für die Gestaltung des Bekrönungsgesimses nachteilig in Erscheinung treten müsste.

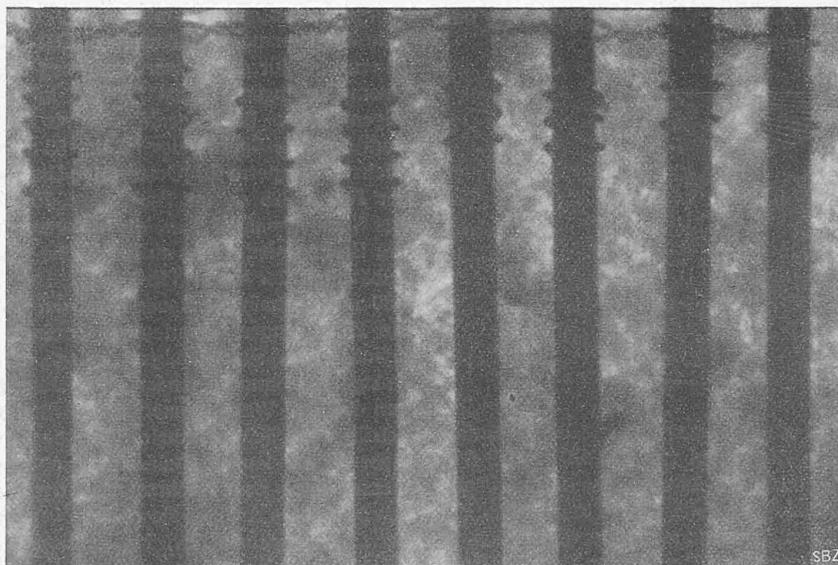
Durchleuchtung von armiertem Beton mit Röntgenstrahlen.

Röntgenbild einer Eisenbeton-Platte von 8 cm Dicke mit verschiedenartigen Eiseneinlagen ($\frac{3}{4}$ nat. Grösse).

Die Platte, deren Röntgenbild hier wiedergegeben ist, wurde aus einem Beton hergestellt, der 300 kg Zement auf 1 m³ Kies- und Sandmischung enthielt, Kies und Sand nicht getrennt, unter Ausscheidung grösserer Steine. Das Alter der Platten betrug rund vier Monate.

Die Eiseneinlagen sind durch die Anzahl der umgebundenen Drahtringe unterschieden, und zwar bezeichnet ein Ring den blanken Stab, zwei Ringe erhielt der Stab mit Walzhaut, mit drei Ringen sind die Stäbe mit Rostanflug bezeichnet, die Stäbe mit vier Ringen sind stark verrostet und lassen einige Verdickungen erkennen; an den Stäben mit fünf Ringen war der Rost abgeklopft worden, die Oberfläche zeigt daher einige Rostgruben. Die Betonplatte ist 8 cm dick, die Eisen liegen in der Mitte der Dicke. Das Bild wurde in entgegenkommender Weise von Herrn Ing. Buchmüller im Schweiz. Amt für Mass und Gewicht aufgenommen.
