Zeitschrift: Schweizerische Bauzeitung
Herausgeber: Verlags-AG der akademischen technischen Vereine
Band: 93/94 (1929)
Heft: 10

Eisbildung auf dem st. gallischen Oberrhein.

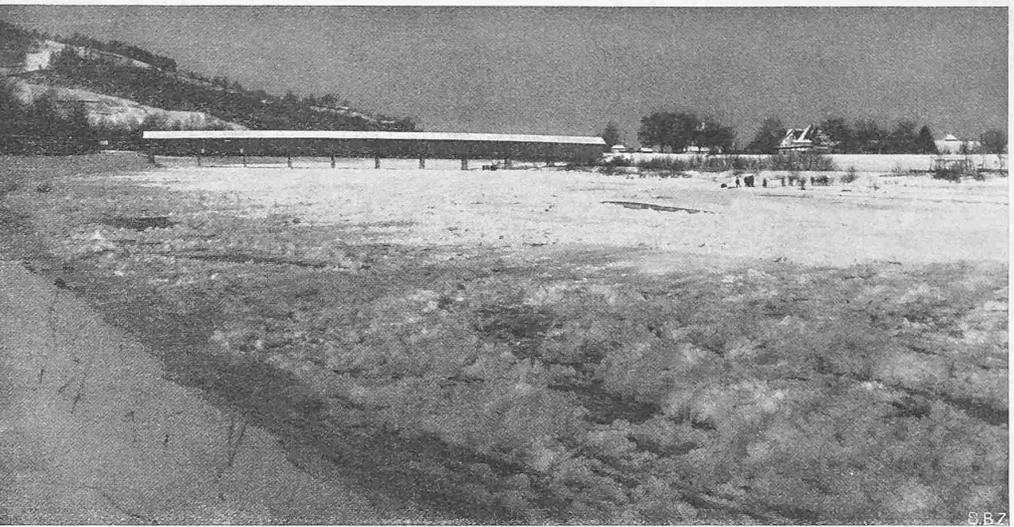
Abb. 1. Blick stromabwärts auf die hölzerne Rheinbrücke Au-Lustenau (9. Februar 1929).

Mit grosser Besorgnis sah man dem Eintritt des Tauwetters entgegen, war doch zu befürchten, dass bei plötzlichem Föhn und Auftauen der ganze Panzer, von oben beginnend, in die Brüche gehen und die abtreibenden Schollen sich auftürmen würden. Insbesondere schienen die beiden Holzbrücken zwischen Au und Lustenau (Abb. 1) — Howesche Träger auf sechs bis sieben hölzernen Pfahljochen — gefährdet. Aber kaum brachte die Sonne bei abnehmender Kälte tagsüber einige Erwärmung, so öffnete sich von oben her, täglich um $1\frac{1}{2}$ bis 2 km fortschreitend, eine Rinne, die sich immer mehr erweiterte und nach einer Woche beinahe den See erreichte. Das drohende Unheil war beschworen und die getroffenen Vorbereitungen zu allfälliger Sprengung damit überflüssig geworden. K. B.

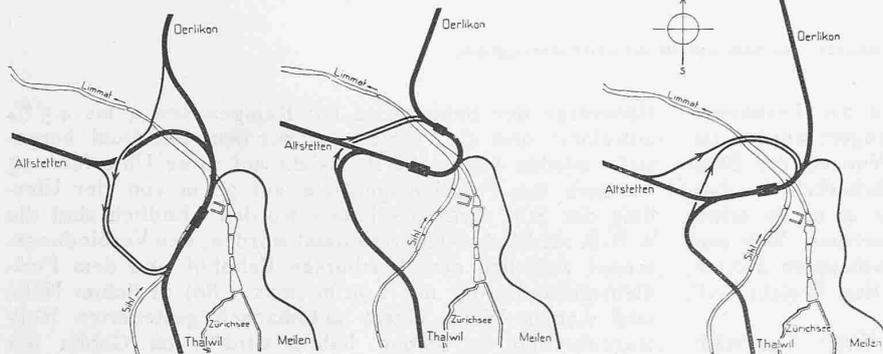
AUS DEM EXPERTEN-BERICHT VON 1919.

Abb. 12. Projekt Gull, Febr. 1919.

Abb. 13. Tiefbauamt, April 1919.

Abb. 14. Experten, Mai 1919.

Einfälle fähig ist, hat er übrigens schon vor zehn Jahren bewiesen mit seiner Abzweigung zweier einzelner Geleise von Altstetten und Oerlikon zur Ermöglichung seines damaligen Durchgangsbahnhofs im trockenliegenden Sihlbett (Abb. 12). Auf dieser Gull'schen Idee beruhte der modifizierte Entwurf des Tiefbauamtes (Abb. 13), sowie die endgültige Lösung der Experten 1919 (Abb. 14). Es ist für den Autor des an sich so sorgfältig durchgearbeiteten Kopfbahnhofs eigentlich tragisch, dass er seine jahrelang und mit erstaunlichem Erfolg verfochtene Idee an der, eigens zu ihrer Unterstützung veranstalteten Konferenz so leicht hin verlassen hat. (Fortsetzung folgt.)
