**Artikel:** Ausführungsfehler bei Eisenbetonbauten  
**Autor:** Hübner, F. / F.F.  
**DOI:** <https://doi.org/10.5169/seals-43458>

### Ausführungsfehler bei Eisenbetonbauten.

(Nach dem Vortrag von Ing. F. HÜBNER, Kontrollingenieur beim Eisenbahndepartement, gehalten im Eisenbetonkurs des S. I. A. 1929 in Lausanne.)

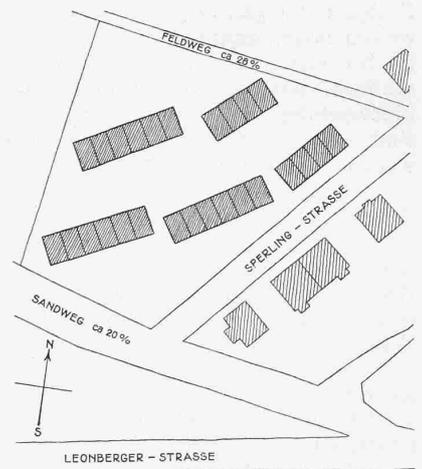
Abb. 1. Lageplan, Masstab 1:2000.

Die Siedlung ist in Heslach, dem westlichen Wohnort Stuttgarts, schon am Rande des sich an die Stadt heranschiebenden Waldgebiets gelegen, mit der allgemeinen Richtung Ost-West, sodass die Wohn- und Schlafräume reine Südlage erhielten. Es sind im ganzen fünf Gebäudezeilen, drei davon mit je sechs und zwei mit je vier Wohneinheiten, als Einfamilienhäuser. Der terrassenförmige Aufbau des Geländes mit 37 m Höhenunterschied ermöglichte die Gebäude so zu stellen, dass sie sich nicht gegenseitig die Besonnung verdecken. Der Abstand zwischen beiden Reihen ist 12 m, dazwischen liegen Baumpflanzungen und Zufahrtswege.
