**Zeitschrift:** Schweizerische Bauzeitung  
**Herausgeber:** Verlags-AG der akademischen technischen Vereine  
**Band:** 127/128 (1946)  
**Heft:** 1

**Artikel:** Der Fischpass am Stauwehr Kembs  
**Autor:** [s.n.]  
**DOI:** <https://doi.org/10.5169/seals-83774>

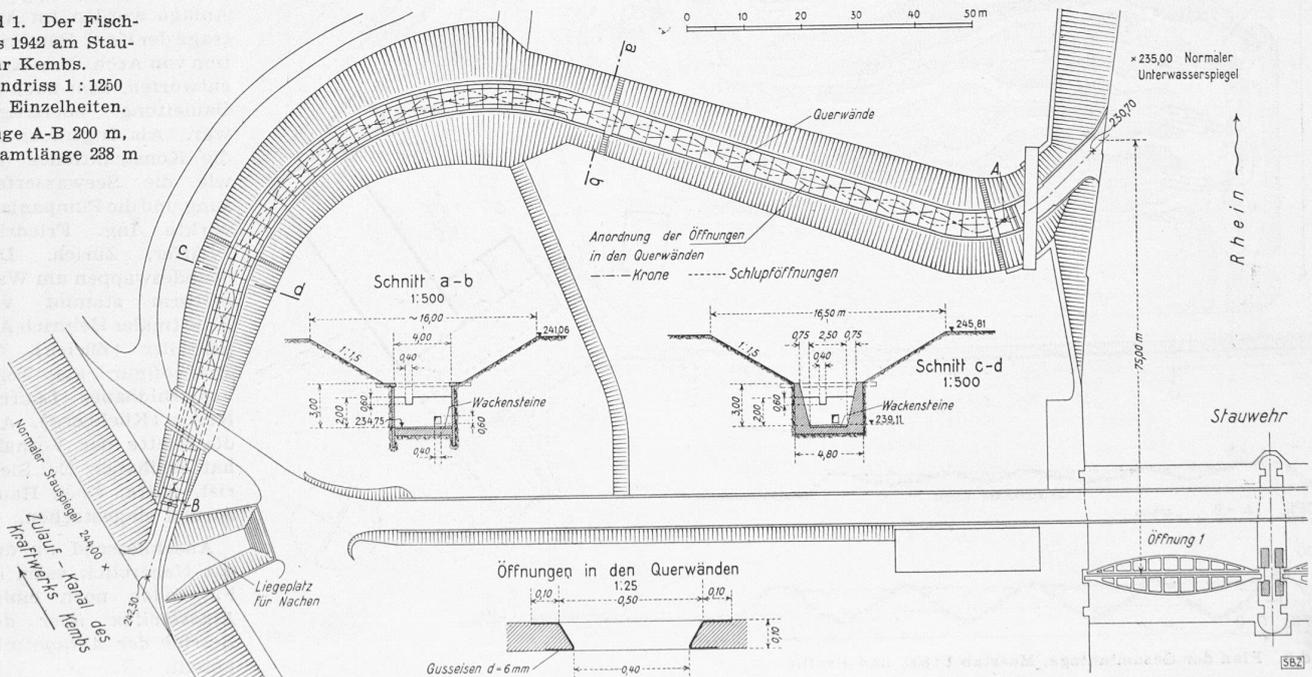
Bild 1. Der Fischpass 1942 am Stauwehr Kembs. Grundriss 1 : 1250 und Einzelheiten. Länge A-B 200 m, Gesamtlänge 238 m

1942 hat das Wasserstrassenamt Freiburg i. B. eine neue Anlage geschaffen, die für die vorliegenden Verhältnisse als mustergültig bezeichnet werden muss (Bild 1 und 2). 75 m unterhalb der linksseitigen Wehr-Schütze liegt die weite, dem Flusslauf in schlanker Kurve sich anschmiegende, 4 m tiefe Einmündung des Fischpasses. Er ist in offenem Einschnitt in das Gelände gelegt. Die 200 m lange Kammertreppe führt mit einem Gefälle von 5 ‰ in schlanker Linie nach dem Kraftwerk-Kanal (bei Km 0,5). Die stets in hellem Tageslicht liegenden, geräumigen Kammern von 2 m Tiefe sind bei 2,5 m Länge in der unteren Hälfte 4 m breit, in der oberen Hälfte 3 m. Der Höhenunterschied zweier Kammern beträgt 14 cm. Die 10,5 cm starken Trennwände werden als fertige Eisenbetonplatten in Nuten eingeschoben. Die Schlupflöcher an der Sohle — die mit Bollensteinen abgeplästert ist — und die Sprunglöcher im oberen Rand sind 40 cm breit bei 60 cm Höhe. Ihre Ränder sind durch 6 mm starke gusseiserne Formstücke zweckmässig abgesteckt. Die Verbindungslinien dieser zwei Reihen Löcher bilden in üblicher Weise gegenläufige Wellenlinien, sodass die Strömung des Wassers stets gebrochen wird, die Fische aber in gestrecktem Zuge durchschwimmen können. An der geräumig ausgeweiteten Ausmündung im Oberwasser liegt die Sohle 1,7 m unter dem Stauwasserpegel, sodass im Sprungloch der ersten Querwand bei Normalstau eine Ueberfallhöhe von 30 cm vorhanden ist.
