Artikel: Die Kuhmattbrücke der Brienz-Rothorn-Bahn: eine demontierbare hölzerne Brücke
Autor: Hübner, Fritz
DOI: <https://doi.org/10.5169/seals-62598>

Die Kuhmattbrücke der Brienz-Rothorn-Bahn

Eine demontierbare hölzerne Brücke

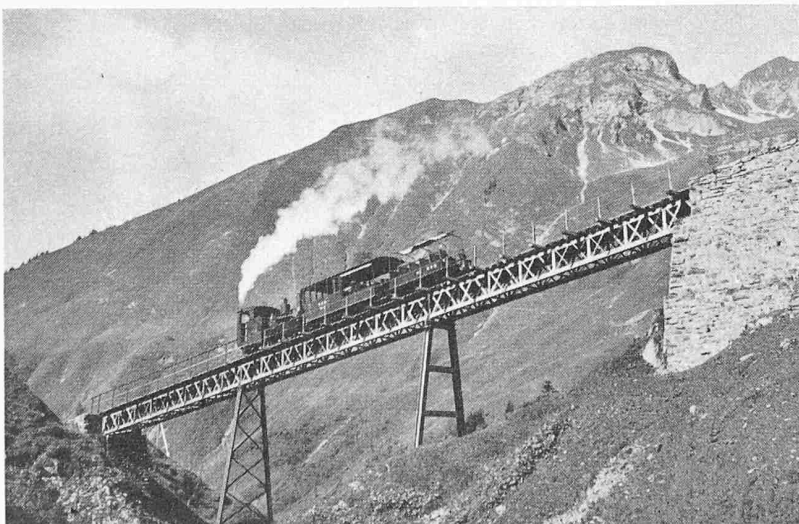
Bild 2. Die alte, eiserne Brücke mit dem 1931 ersetzten oberen Pfeiler
