Das Ausgleichbecken Vissoie der Kraftwerke Gougra AG. Projektierung und Bauausführung

Von Ing. W. Lepori, Aluminium-Industrie-Aktien-Gesellschaft

Vortrag, gehalten an der 4. Tagung der Schweiz. Gesellschaft für Bodenmechanik und Foundationstechnik am 12. Juni 1959 in Siders *)

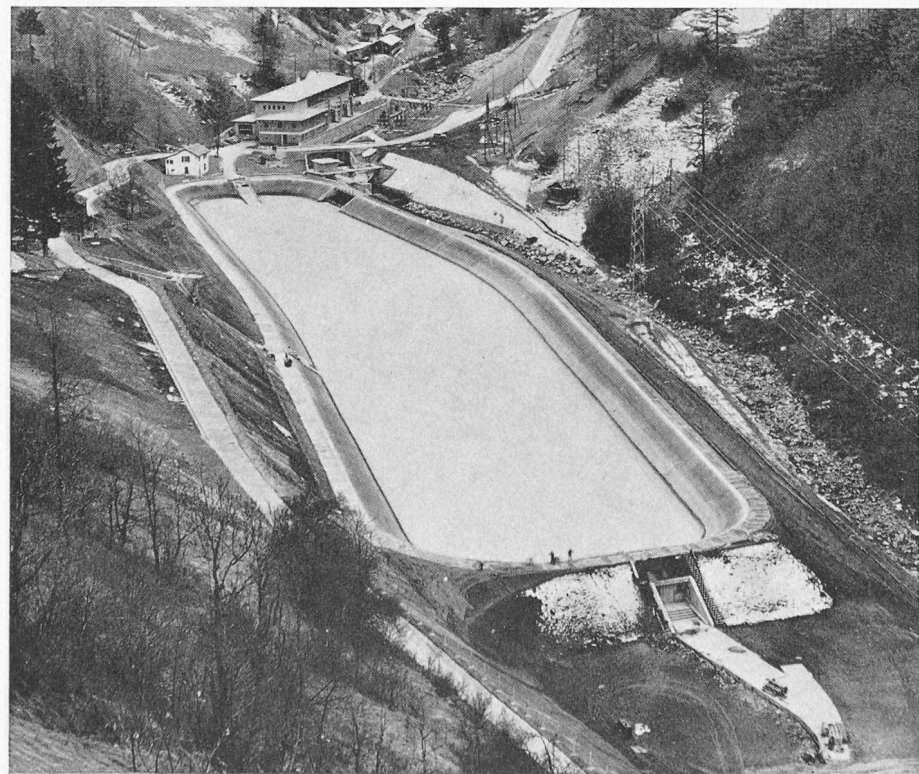
Bild 17. Ebenso; Blick talaufwärts. Bild 1 phot. AIAG, Bilder 2, 3, 6—10 und 14—17 phot. E. Brügger, VAWE

Das Ausgleichbecken Vissoie konnte anfangs September 1959 erstmals einer *Probefüllung* unterzogen werden. Im Hinblick auf die besonderen Untergrundverhältnisse war es angezeigt, die Versuche sorgfältig durchzuführen. Bei Maximalstau zeigte die Beckendrainage, welche normalerweise 2,6 l/s führte, eine Zunahme von 2,4 l/s, während die Totalverluste, welche sich aus einer Volumenbilanz ergaben, bei ungefähr 4,5 l/s liegen. Ein Teil dieser Verluste fliesst also, wie zu erwarten war, direkt in den Untergrund. Es kann nicht festgestellt werden, wo diese Verluste, welche sich im üblichen Rahmen bewegen, auftreten. Man kann sich vorstellen, dass die total 300 Meter langen Anschlussfugen zwischen Beton und Belag nicht überall ganz abdichten, weil diese Nahtstellen in bezug auf Dichtigkeit am schwächsten sind, was sich auch bei andern Becken gezeigt hat. Eine Verstärkung des Drainagemakadams längs dieser Fugen scheint deshalb gerechtfertigt zu sein. Allfällige Verlustwasser fliesst in die Drainage, ohne im Unterbau Schaden anzurichten. Der feine Gletscherschlamm, der sich im Betriebswasser befindet, wird mit der Zeit eine zusätzliche Abdichtung bewirken. Nachdem die automatische Steuerung der Auslaufschütze eingespield war, konnte das Becken anfangs Oktober zusammen mit den neu erstellten Wasserfassungen Navisence und Torrent du Moulin dem Betrieb übergeben werden (Bilder 16 und 17).
