**Artikel:** Die Strahlende Struktur des Schweizer Pavillons der Weltausstellung in Osaka: Konstruktion, Berechnung, Ausführung  
**Autor:** Moser, Alexander  
**DOI:** <https://doi.org/10.5169/seals-84491>

## Die Strahlende Struktur des Schweizer Pavillons der Weltausstellung in Osaka

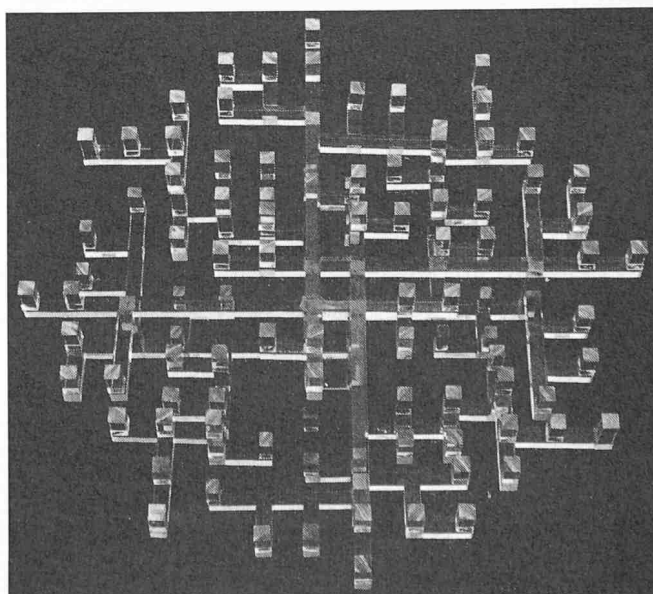
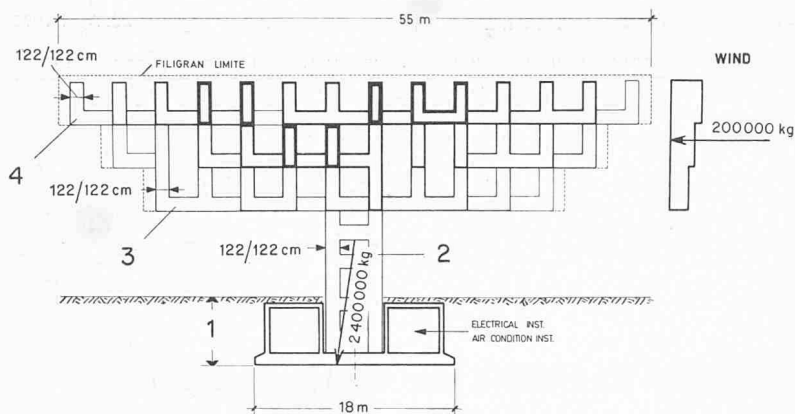
Bild 2. Schematische Ansicht der «Strahlenden Struktur». Legende der Ziffern im Text

Die nachfolgenden Zahlen entsprechen jenen, die in den Bildern 2 bis 4 eingetragen sind.

1. Fundament. Kasten aus armiertem Beton, in welchem Transformatoren für die Beleuchtungsanlage und die Klimaanlage untergebracht sind (kühle Luft wird während des sehr heissen Sommers aus den unteren Baumästen auf die Piazza ausgestrahlt).
2. 3. 4. Teile der Stahlkonstruktion, zusammengesetzt aus prismatischen Fachwerkelementen, Querschnitts-Aussenmass  $1220 \times 1220$  mm.
2. Stamm. Räumlicher Rahmen.
3. Teil des Tragwerkes der Baumkrone, genannt «Primärstruktur». In sich geschlossener räumlicher Rahmen.

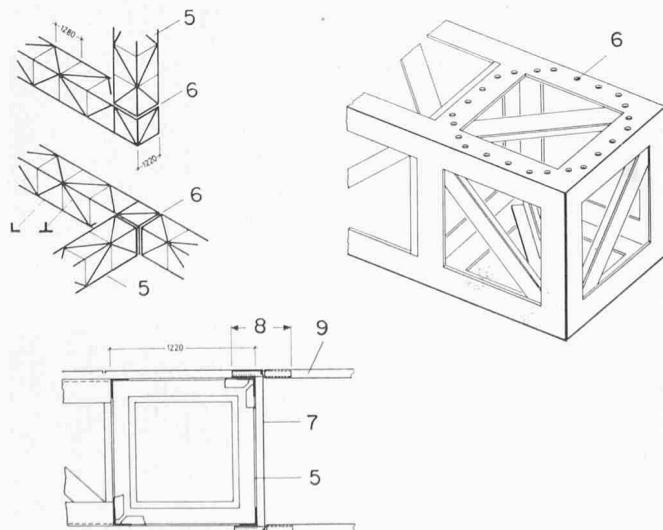
Bild 3. Systemskizze der prismatischen Fachwerkelemente. Legende der Ziffern im Text

4. Teile der Baumkrone, genannt «Sekundärelemente», frei auskragend an Primärstruktur angeschlossen. Im ganzen 100 Einheiten, fünf verschiedene Typen.
5. Prismatische Fachwerkelemente. Systemskizze gültig für Stamm, Primärstruktur und Sekundärelemente. Die Grösse der Profile ist, den Kräften entsprechend, unterschiedlich.
6. Montagestösse, geschraubt bzw. geschweisst.
7. Aluminium-Verkleidungsplatten, 2½ mm stark, als Umhüllung der Stahlkonstruktion, rund 1,3 × 1,3 m.
8. Anschluss der «Filigranäste» an die Stahlkonstruktion. Verzinktes Vierkantrohr 50/50 mm.
9. Hauptast eines «Filigranelementes». Die Filigranelemente sind aus Aluminium-Vierkantstäben 60/60 mm zusammengefügt. Die Anzahl der Filigranelemente, deren es verschiedene Typen gibt, beträgt rund 2200 Einheiten. Die obersten Äste der Filigranelemente tragen 32 000 Lampen.

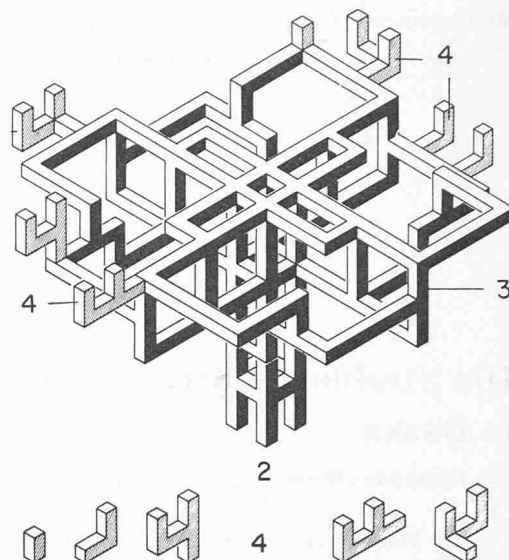
Bild 4. Tragwerk für Stamm 2 und Baumkrone 3, genannt «Primärstruktur» (schwarz) und Teile der Baumkrone 4, genannt «Sekundärelemente» (schraffiert)

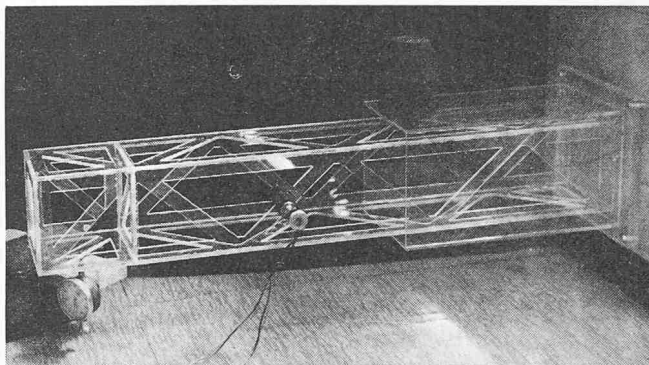
Bild 7. Plexiglasmodell eines Fachwerkgliedes

Für spätere, genauere Berechnungen sind Steifigkeitsfaktoren und Stabkräfte eines typischen Rahmengliedes an einem Plexiglasmodell 1:10 untersucht worden (Bild 7). Verglichen mit gerechneten Werten (bei Annahme gelenkiger Fachwerkknoten) waren, beim Modell:

Deformationen aus Biegung + Querkraft: ziemlich genau

Diagonalkräfte infolge Querkraft: ziemlich genau

Deformationen infolge Torsion: rund 25 % kleiner

Deformationen infolge Torsion: rund 13 % kleiner.

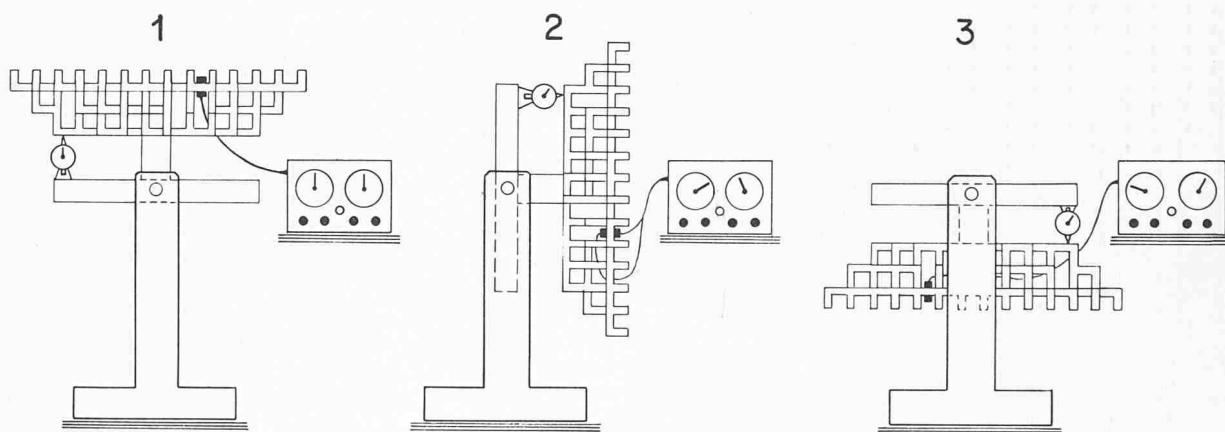
Bild 6. Spannungsmessung durch Kippen des Modells. 1 Ausgangslage, 2 Wind- oder Erdbebenlast, 3 doppelte Eigenlast mit umgekehrtem Vorzeichen

der «Schweiz. Bauzeitung» vom 22. August 1963, S. 602, und vom 25. November 1965, S. 872, beschriebenen Spannungsmessmethode war es möglich, in der Nähe der Knotenpunkte die Schnittkräfte zu bestimmen (je zwei Biegemomente, zwei Querkkräfte, ein Torsionsmoment, eine Normalkraft). Anstatt das Modell durch umständliche Vorrichtungen zu belasten, kam die hier (Bild 6) zum erstenmal beschriebene Methode des Modellumkippens zur Anwendung, wobei auch annähernd der Einfluss der Wind- oder Erdbebenkräfte gemessen werden konnte.

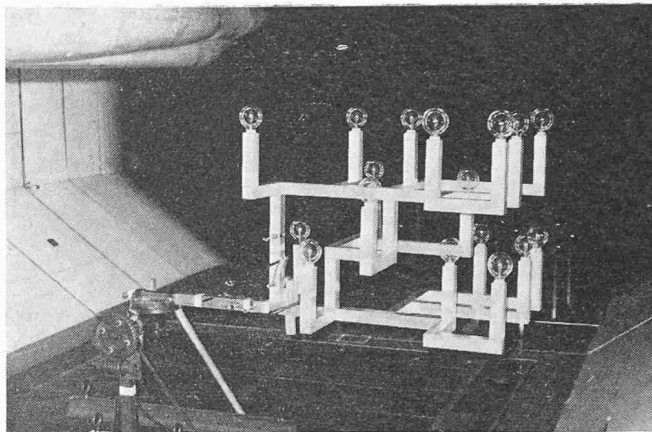
Bild 11. Filigranmodell 1:1 im Windkanal

Beim zweiten Versuch wurde ein in Naturgrösse in der Schweiz konstruierter und mit Glühlampen versehener Filigranast bei Windgeschwindigkeiten von 220 km/h geprüft, Spannungsmessungen und Ermittlung der auftretenden Schnittkräfte sind mit den angespannten Dehnungsmessern ausgeführt worden (vgl. SBZ 1965, S. 872), die sich auch im Windkanal gut bewährt haben (Bild 11).

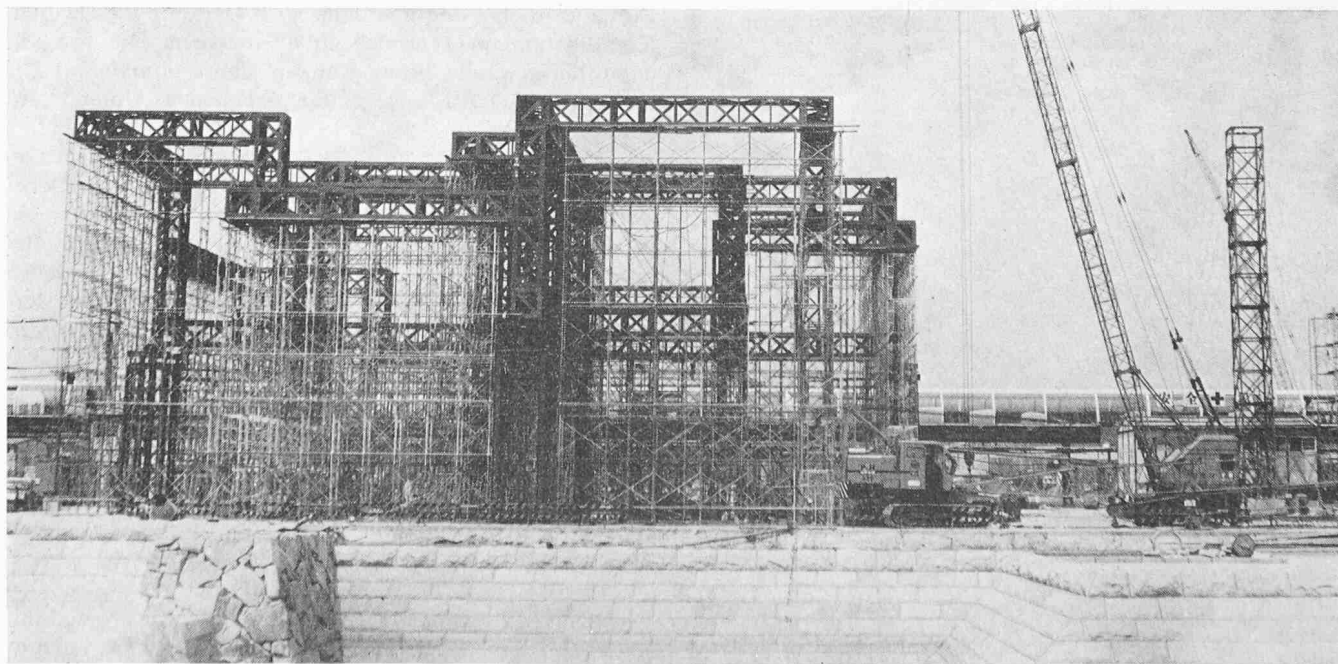
Bild 12. Die Stahlkonstruktion der «Primärstruktur»

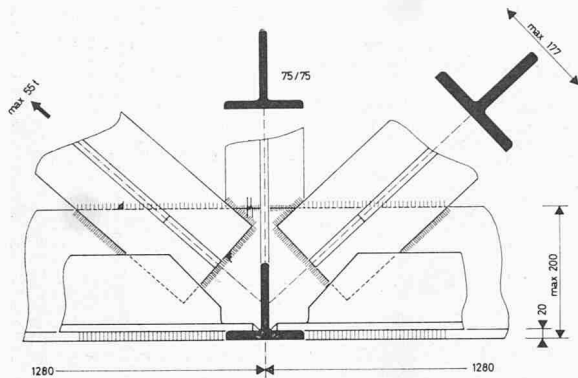
Bild 13. Norm eines Fachwerkknotens

Der sehr einfache Anschluss (Bild 13) der rechtwinklig abgeschnittenen Diagonalen erleichterte die Serienarbeit. Zugversuche haben bewiesen, dass trotz Exzentrizität der Kraft die Schweissverbindung mehr als genügend stark war.

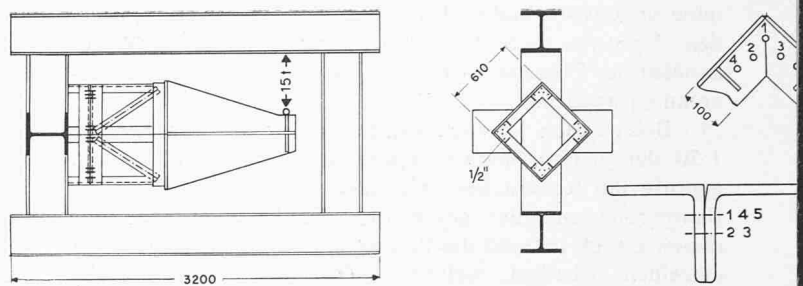
Bild 14. Modellkonstruktion für die Bolzenprüfung im Massstab 1:2

ses anhand eines Modells im Massstab 1:2 durch die Komai-Werkstätten prüfen lassen (Bilder 14 und 15).

Das Ergebnis bei dem mittels einer Presse über die Ecke erzeugten Biegemomentes war folgendes: die erforderliche Sicherheit gegenüber Bruch war zwar vorhanden, aber es entstand, wie vermutet, eine Deformation infolge lokaler Verbiegung der Winkelprofile (Bild 14 rechts unten). Die Summierung solcher plastischer Deformationen hätte um ein Mehrfaches vergrösserte, unkontrollierbare Durchbiegungen der Baumkrone zur Folge gehabt. An den Schrauben angebrachte Dehnungsmesser zeigten, dass zuerst nur die Schrauben Nr. 1, 4 und 5 (Bild 14) zum Zug kamen und erst nach deren Überbeanspruchung die Schrauben Nr. 2 und 3, welche weiter vom aussteifenden Flansch des Winkelleisens lagen.

rasch Arbeiten im Büro und auf der Baustelle durchgeführt werden. So zum Beispiel ist das Modell für Prüfung der Bolzen (Bilder 14 und 15) innert fünf Tagen nach dem Auftrag gebaut, geprüft und ausgewertet worden.

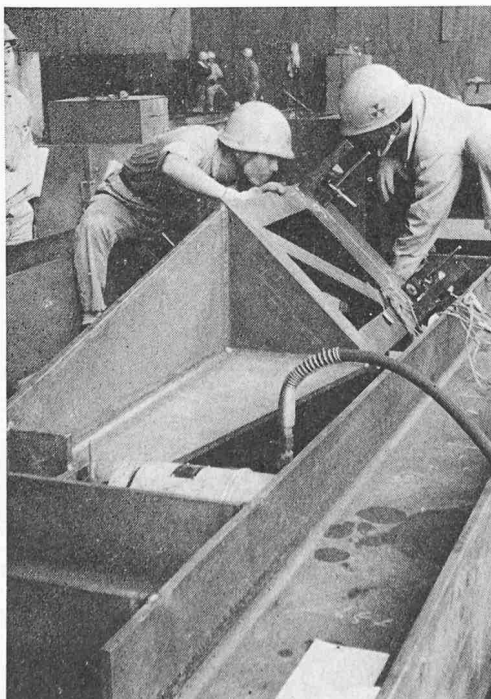
Bild 15. Prüfung der vorgespannten Bolzenverbindung

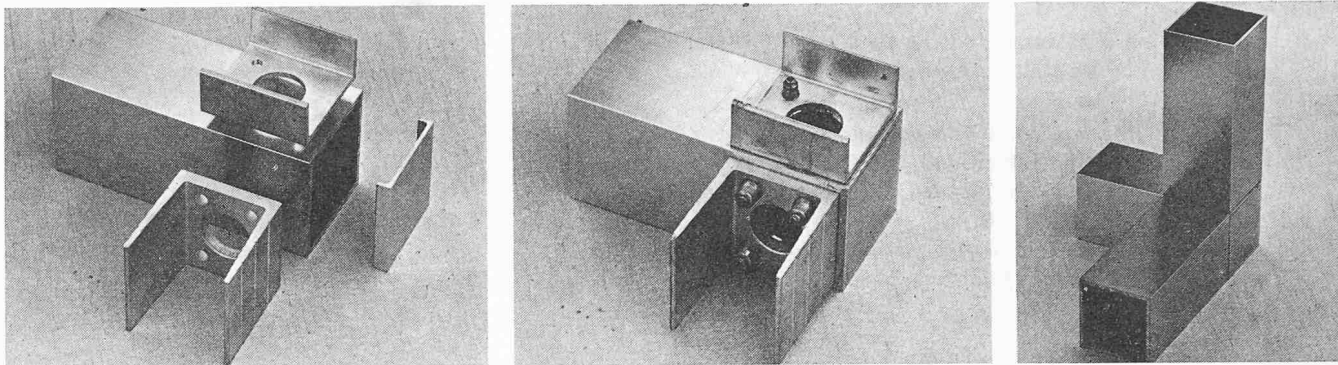
Bild 16. Verbindung der 60/60-mm-Filigranteile durch Klebung und vorgespannte «Avtelok»-Nieten (aus Stahl). Alle Bestandteile aus extrudierten Stäben. Bei den U-förmigen Stücken wurden sowohl die Böden wie die Seiten der Flansche mit Klebmasse bestrichen

Bild 16 zeigt die gewählte Methode für die 60 000 Verbindungen zwischen den Filigranstäben, geklebt und mit vorgespannten Nieten. Diese Verbindung ist, wie Labora-

toriumsversuche zeigten, biege- und torsionsfest. Alle Teile sind aus extrudierten Aluminiumstäben gefertigt. Die Verbindung ist billig und ohne sichtbare Bolzen oder Nieten. Für das Einführen der Avtelok-Nieten sind besondere Zangen entwickelt worden (Bild 17).

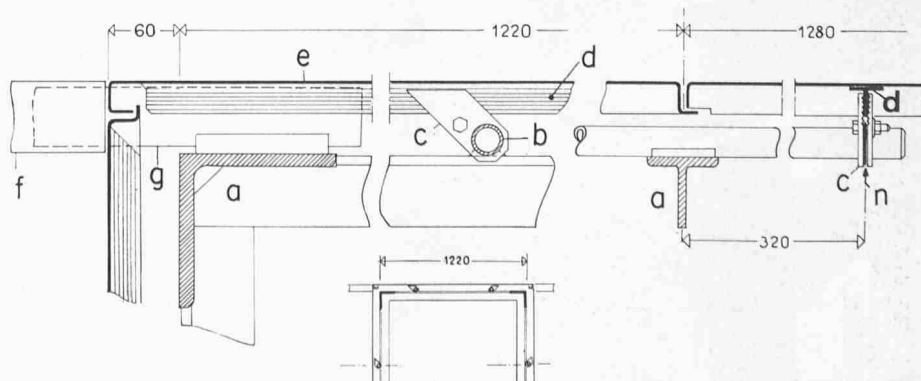
Bild 18. Anordnung der Aluminiumverkleidung über der Stahlkonstruktion

- a Stahlkonstruktion
- b aufgeschweisste Stahlrohre
- c Aluminiumklammern (oben gerillt)
- d Aussteifung der Al-Bleche, gerilltes T-Profil, Aluminium
- e 2 1/2-mm-Aluminium-Blechplatten
- f Filigran-Ast, Aluminium-Vierkantrohr 60/60 mm
- g Anschlussstück für «f», verzinktes Vierkant-Stahlrohr 50/50 mm
- n Neoprene-Einlage

Die auf die Stahlkonstruktion montierten quadratischen Verkleidungsplatten bestehen aus 2,5 mm starkem, abkantetem Aluminiumblech, welches mittels eingelegter Profilstäbe ausgesteift ist. Die Verbindung zur Stahlkonstruktion ist dreidimensional regulierbar, wie aus Bild 18 (sowie unten auf dem Bild Seite 384) ersichtlich ist. Diese Möglichkeit des Regulierens erlaubte es, die gewünschte Präzision in der Montage zu erreichen, denn es waren alle Ungenauigkeiten auszugleichen, herrührend von der Toleranz der Stahlfachwerke, den Überhöhungen, Durchbiegungen und Verdrehungen.

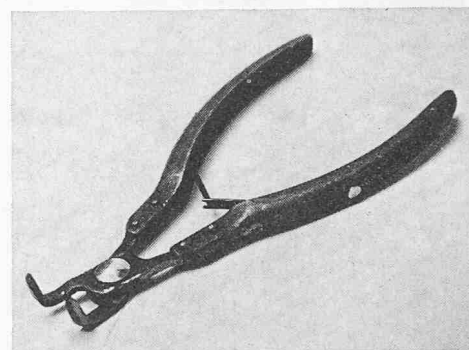
Bild 17. Spezialzange für das Versetzen der «Avtelok»-Nieten

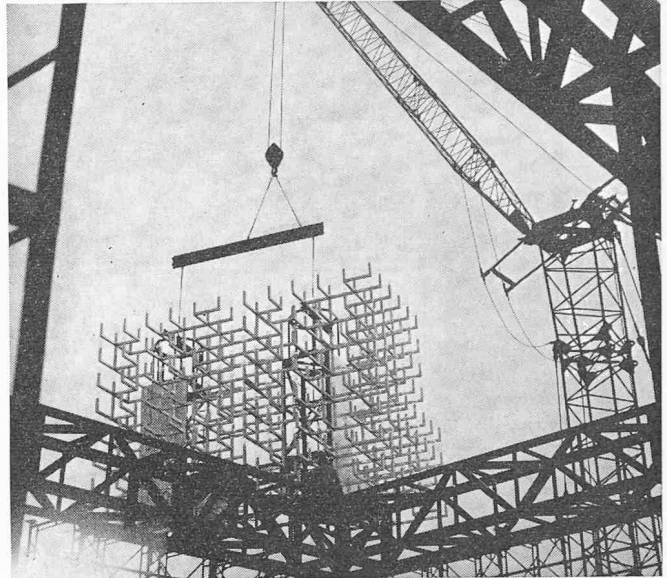
Rechts: Bild 21. Montage eines «Sekundärelementes», Gewicht 5 t

Zusammenbau der 100 «Sekundärelemente» auf der Baustelle einschliesslich Filigranäste, elektrische Leitungen und Lampen. Montage der zusammengebauten, bis 5 t schweren Teile (Bilder 20 und 21).

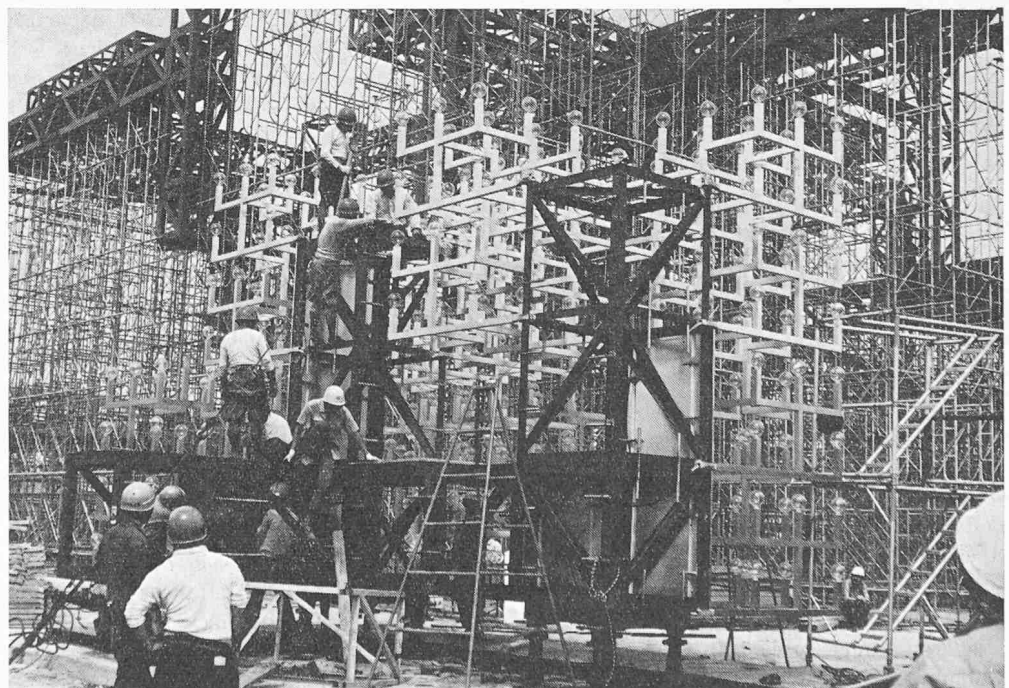
Bild 20. Zusammenbau eines «Sekundärelementes»

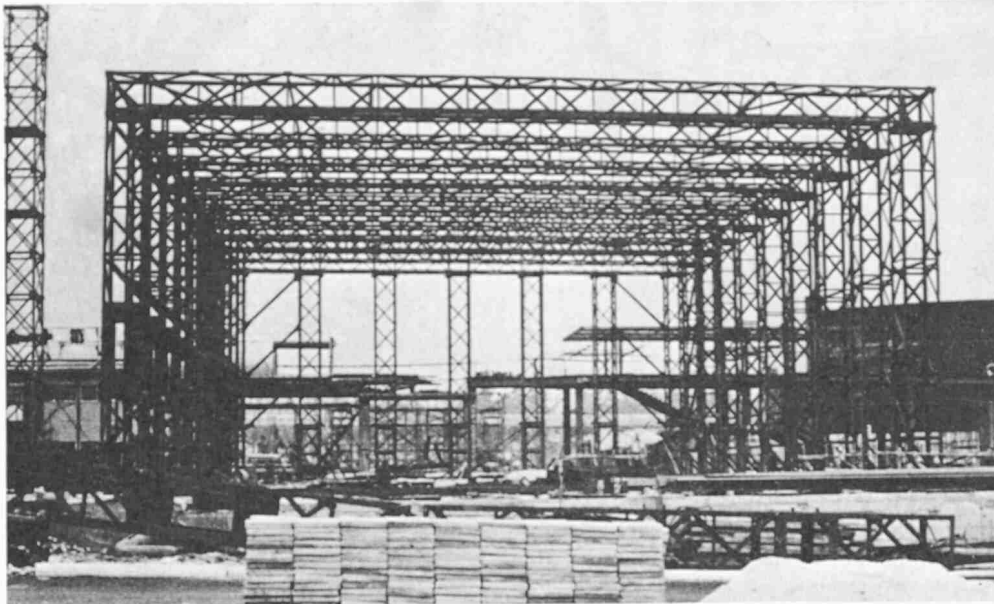
Bild 22. Halle für Ausstellung und Restaurant, im Rohbau

Das Tragwerk besteht aus Zweigelenkrahmen aus Stahl, berechnet für Erdbeben, von ähnlicher Bauart wie die «Strahlende Struktur». Die Spannweite beträgt 24 m (Bild 22). Die Halle ist mit leichten,  $1,28 \times 1,28$  m grossen, hellen Polyester Mörtelplatten verkleidet (Lieferung CIBA Japan).
