**Artikel:** Die Aluminiumhütte der Icelandic Aluminium Co. Ltd. in Straumsvik (Island). 2. Teil: Bau der Aluminiumhütte in Island  
**Autor:** Streichenberg, A.  
**DOI:** <https://doi.org/10.5169/seals-84542>

## II. Teil: Bau der Aluminiumhütte in Island

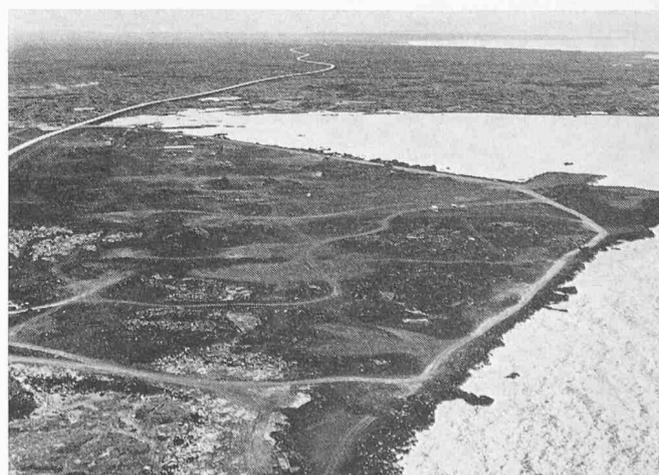
Bild 7. Ausführung der Spreng- und Planierarbeiten. Im Hintergrund ist die Hauptstrasse nach Keflavik ersichtlich

### 2. Baugrundvorbereitung und Planierungsarbeiten (Bild 7)

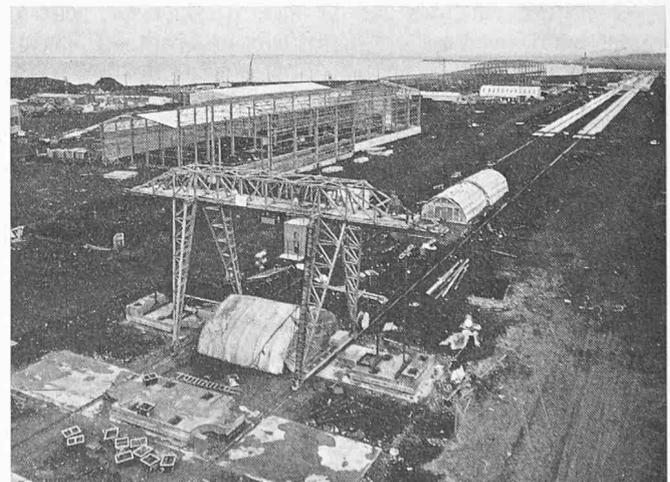
Bild 9. Die vorfabrizierten Tischplatten für die Ofenhalle werden von der Fabrikationsstelle abgehoben

Neu ist die Vorfabrikation der sogenannten Tische. Es wäre recht schwierig und kostspielig gewesen, diese auf Kote + 4,20 m liegende Konstruktion nach dem Betonieren wirksam zu heizen. Die Ofenhalle ist 650 m lang und in 68 Stützenachsen aufgegliedert. Für vier Stützenachsen bereitete der Unternehmer auf Kote 0,0 mit Heizschlangen (Dampf) versehene Grundplatten vor, auf denen die Tische betoniert wurden, Bild 9. Der Frischbeton wurde mit Polyesterschalen abgedeckt.

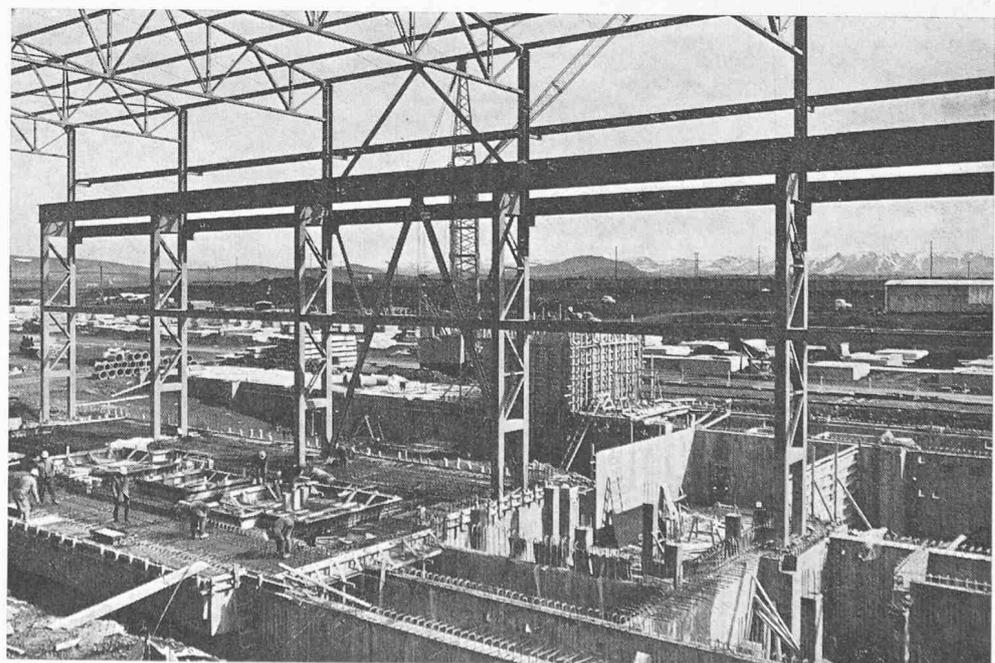
Bild 12. Schalungs- und Armierungsarbeiten für die Giesserei-Unterkellerung

Bei jeder Hütte stellt der Bau der Vertikalstranggiessmaschinenfundamente je nach Baugrund ein mehr oder weniger grösseres Problem dar. In Straumsvik steht der grösste Teil dieser Fundamente im Grundwasser, Bild 12. Für den oberen Teil, der als Kasten von  $3,15 \times 3,00$  m und 8,45 m Tiefe ausgebildet ist, wurde eine wasserdichte schwimmende Schalung erstellt. Während dem fortschreitenden Betonieren senkte sich diese schrittweise auf den plan vorbereiteten Untergrund ab. Nach dem Erhärten erfolgte die Rückfüllung. Für den unteren Teil, der ein Rohr darstellt, dessen unteres Ende auf  $-17,50$  m liegt, wurde, wie bei der Wasserversorgung, für die Felsbohrung die Firma Swissboring verpflichtet. Die Probleme lagen auch hier bei der Unregelmässigkeit des Baugrundes. Die weichen, zwischen harten Felsschichten gelagerten Lava- und Sandschichten erschwerten durch Nachbröckeln den Bohrfortschritt erheblich.

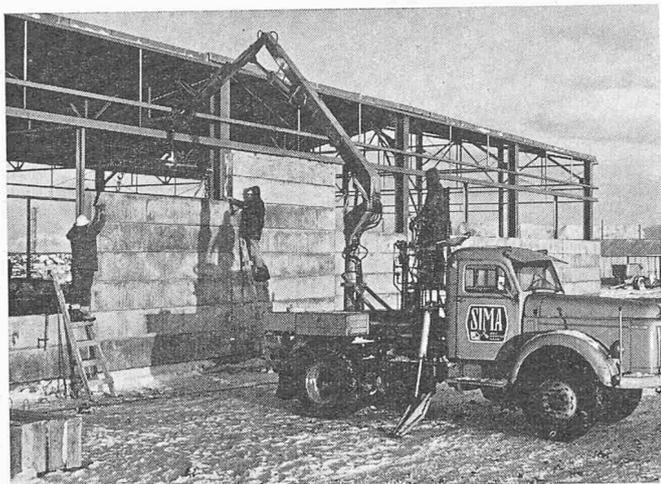
Bild 14. Montage von vorfabrizierten Wandelementen

#### g. Vorfabrikation (Bild 14)

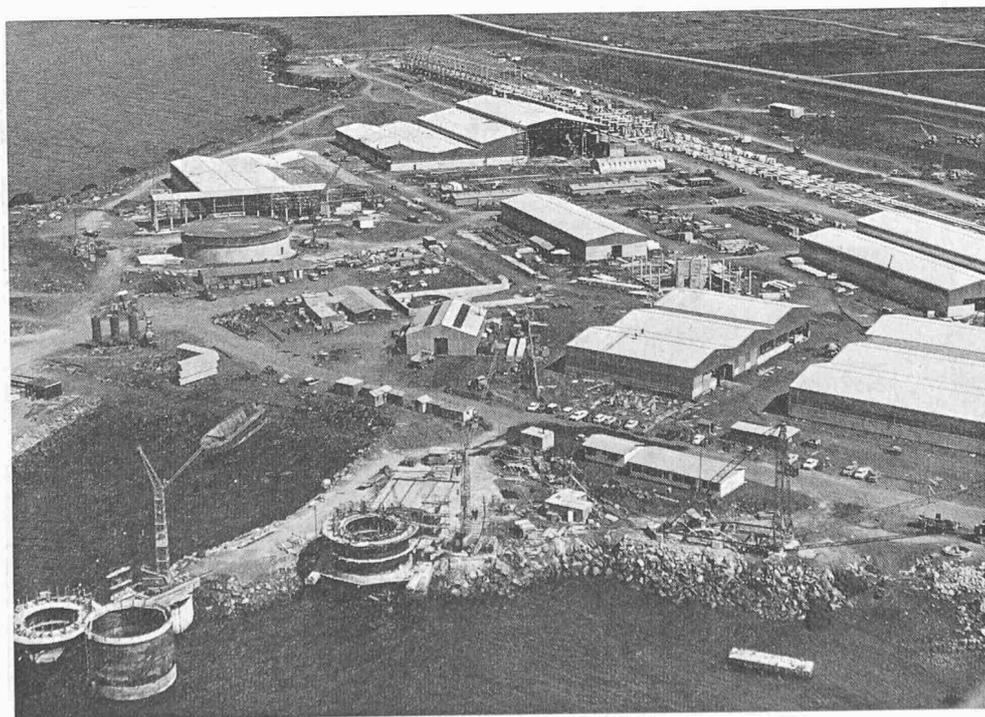
Bild 13. Für die Bauten der Hilfsbetriebe wurden äusserlich sehr ähnliche Konstruktionen angewendet

hoch genug, um die Aluminiumverkleidung vor dem rauen Werksbetrieb zu schützen, vgl. Bild 13.

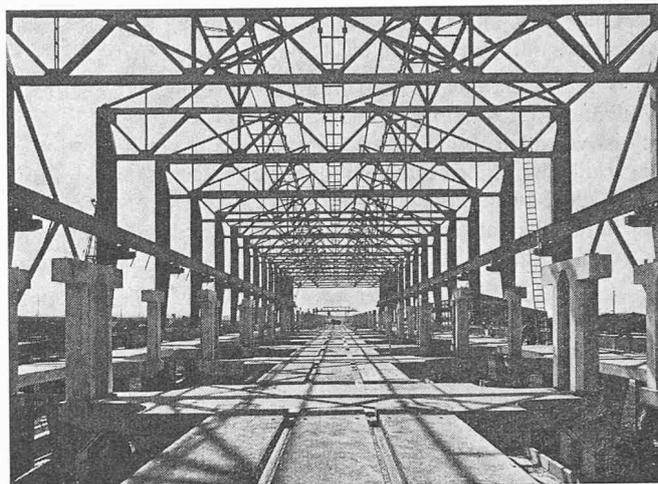
Bild 15. Ansicht der Ofenhalle während der Stahlmontage

#### 4. Stahlbau (Bild 15)

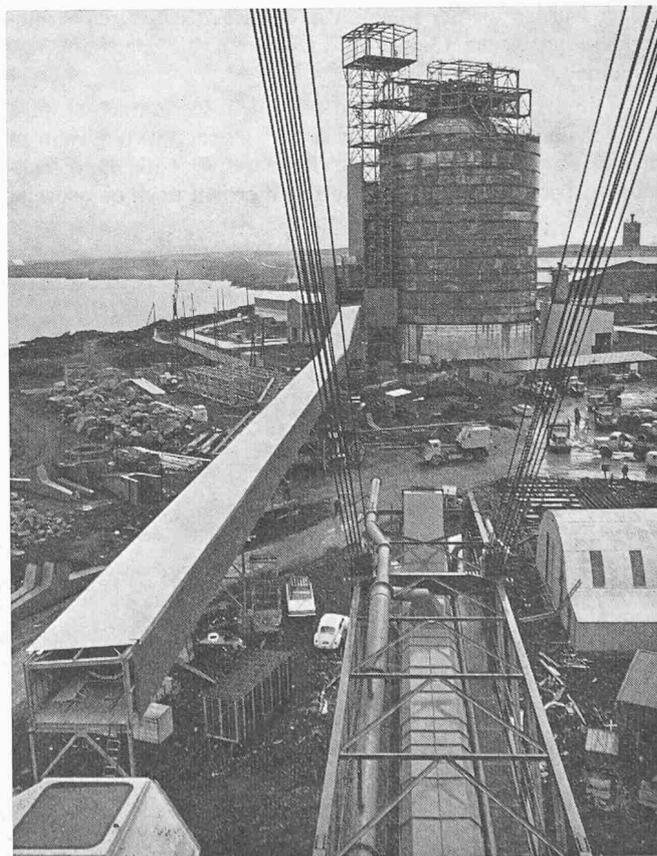
Bild 16. Der 30 000-t-Tonerdesilo während des Baues. Im Vordergrund die Förderbandbrücke

#### c. 30000-t-Tonerdesilo (Bild 16)

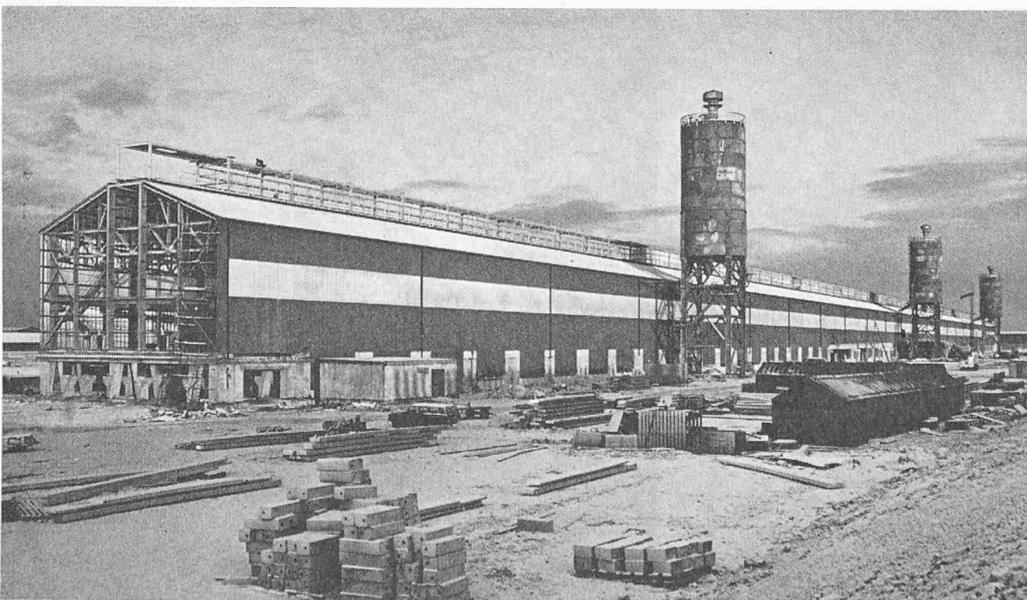
Bild 17. Die Ofenhalle mit den drei Tagessilos (Bauzustand Januar 1969)

Die Fabrikhallen wurden ausschliesslich mit Alumanwellbändern aus dem Werk Chippis verkleidet, Bild 17. Baulich ist vor allem der rasche Montagevorgang von Vorteil. Die Lagerteile der Hallen erhielten keine zusätzliche Isolation, wogegen die Fabrikationsteile mit einer 2 cm starken Isolation aus Steinwolleplatten (Huntoral) versehen wurden ( $k$ -Wert 1,4).

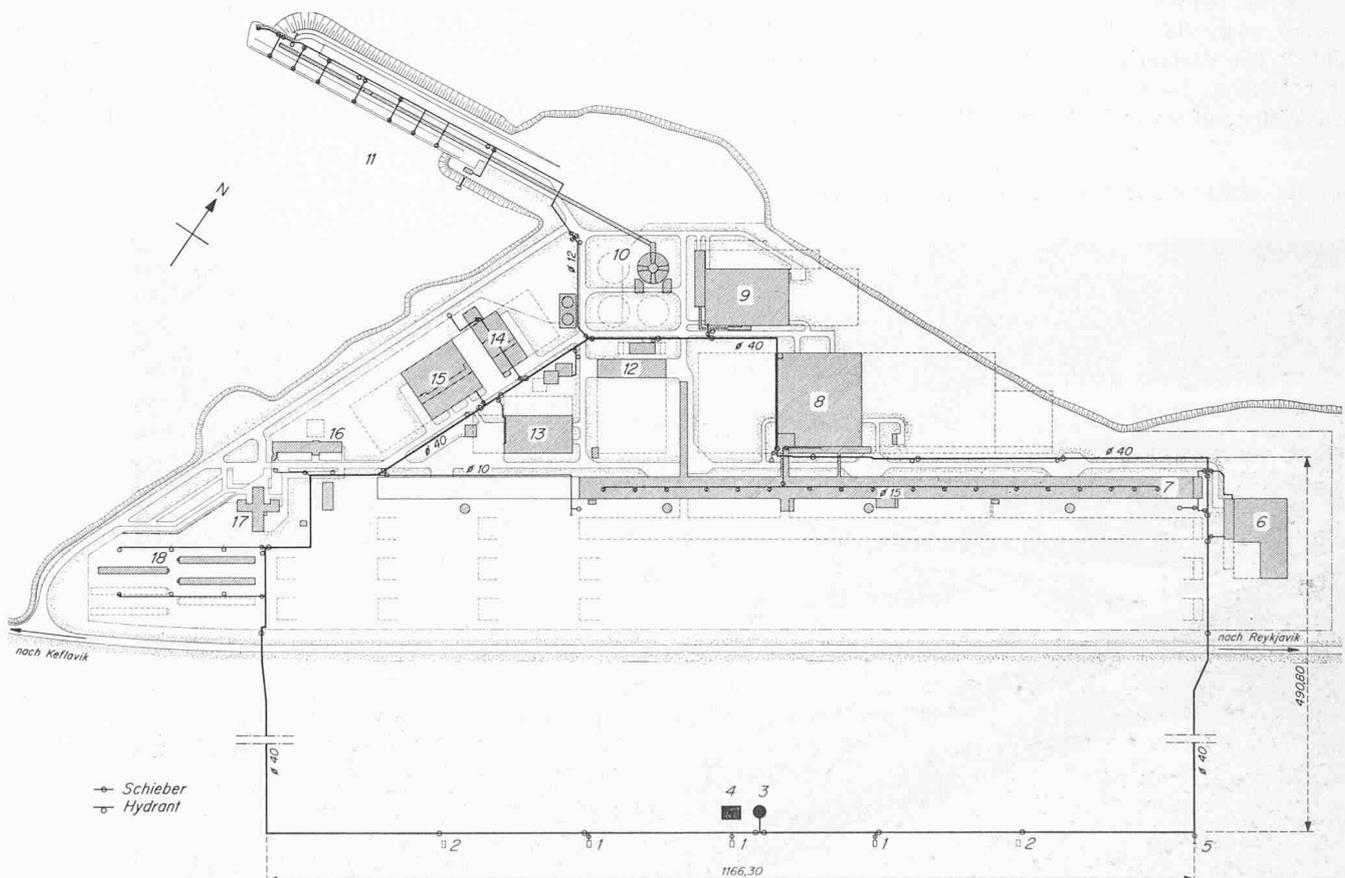
Bild 18. Das System der Wasserversorgung (schematisch, 1:8000)

Unter diesen günstigen Bedingungen wurden die Brunnenpumpen für eine Fördermenge von je 60 l/s bemessen. Bei der Standortwahl musste darauf geachtet werden, dass die Pumpen nie mit einer späteren Werkserweiterung kollidieren. Die Entfernung vom Meer muss so gross sein, dass keinesfalls Brackwasser gepumpt wird. Der Übergang Süsswasser-Brackwasser, der mit Hilfe elektrischer Widerstandsmessungen festgestellt wurde, liegt etwa 500 m vom Meer entfernt. Mit 300 m Sicherheitszuschlag ergab sich dann ein Meeresabstand von 800 m. In Anbetracht der äusserst geringen Grundwasserspiegelabsenkung wurde der Brunnenabstand auf 150 m festgelegt (vgl. Bild 18).

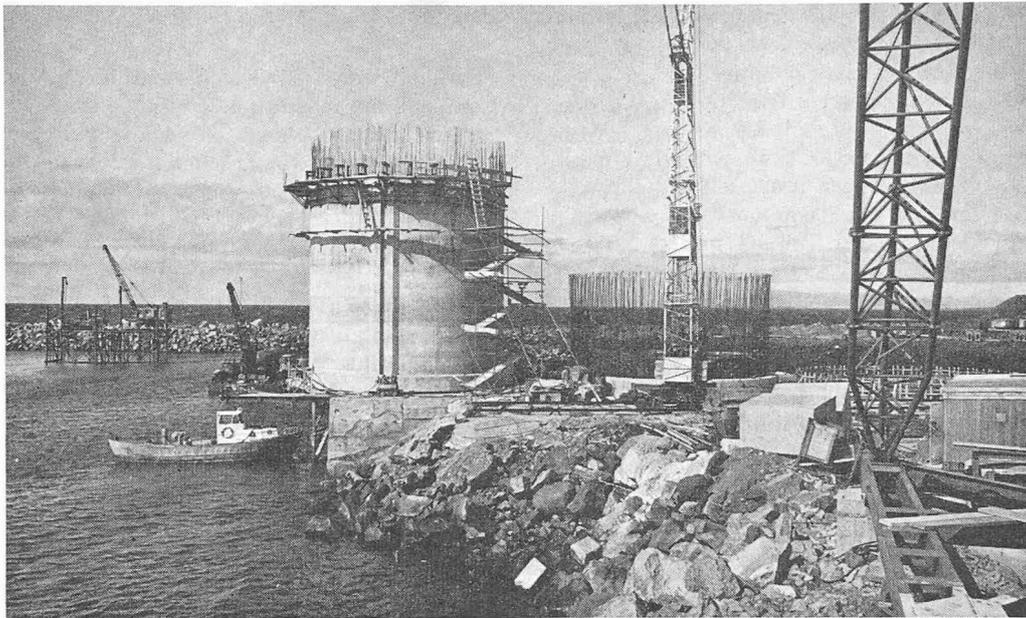
Bild 19. Bau der Hafemole. Die Senkkästen werden an Land hergestellt und nachher auf den Meeresboden abgesetzt

Die Konstruktion der Mole musste in hohem Masse den Untergrundverhältnissen angepasst werden. Lösungen mit Spundwänden oder Pfählung schienen im unregelmässigen Untergrund unzuverlässig. Man wählte deshalb eine Methode, bei der vorfabrizierte Bauelemente ohne Verankerung nur auf den Meeresboden abgestellt zu werden brauchten. Die vorfabrizierten Betonteile wurden als runde Betonbehälter (Senkkästen) ausgebildet (Aussen- $\varnothing$  12,50 m, Höhe 18,15 m), Bild 19. Die Vorfabrikation erfolgte zu rund  $\frac{2}{3}$  am Lande auf einer Helling. Nach dem Erhärten des Betons wurden die Senkkästen auf einem Schlitten ins Wasser befördert und an-

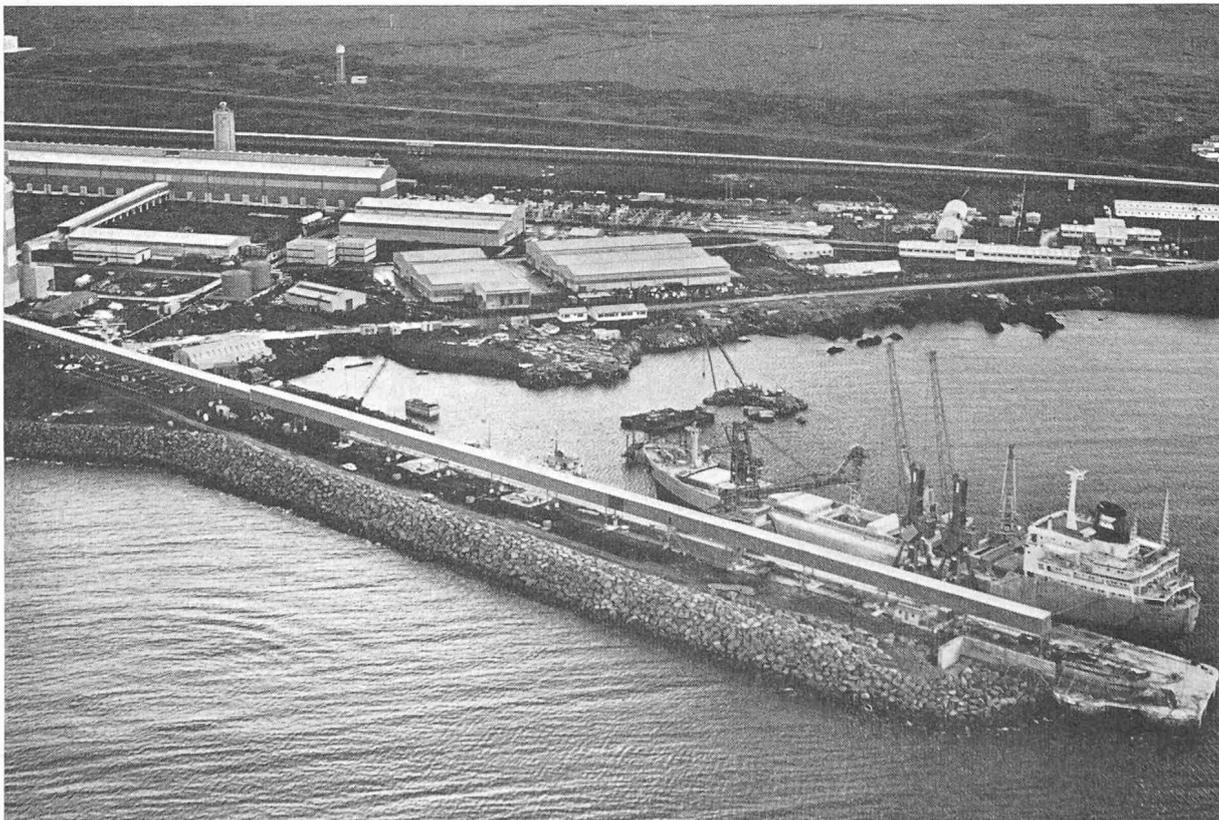
Bild 20. Ansicht des Hafens Straumsvík (Zustand September 1969). Im Vordergrund der Hafenuai mit der bedeckten Förderbandbrücke

Wie bereits erwähnt, wurde der Hafen nicht durch Alu-suisse oder ISAL geplant und gebaut, sondern durch die Stadt Hafnarfjörður, die ein Projekt durch die dänische Firma Christiani & Nielsen, Kopenhagen, ausarbeiten liess. Auch die Bauleitung wurde dieser Firma anvertraut. ISAL besitzt die Priorität bei der Hafenbenützung, Bild 20.

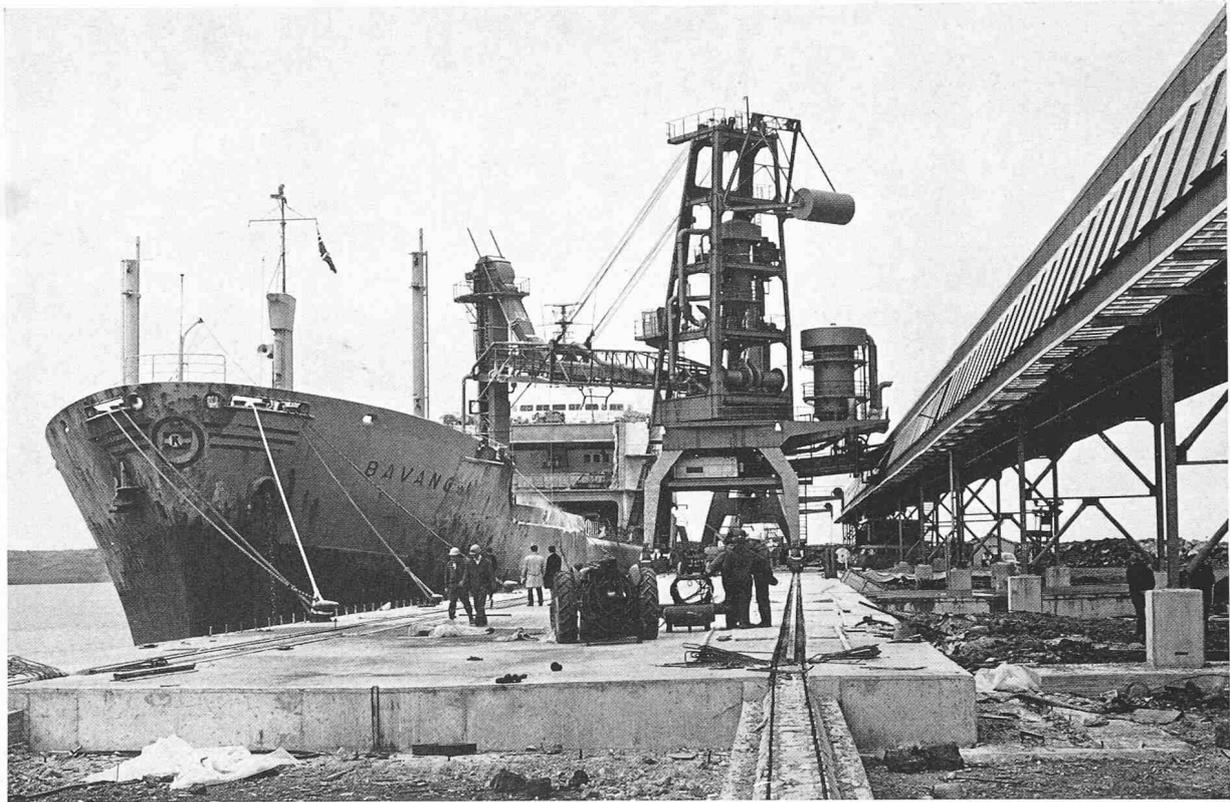
Die Tonerde-Ladung wird mit Hilfe des besonderen Hebers gelöscht. Rechts die gedeckte Förderbandbrücke

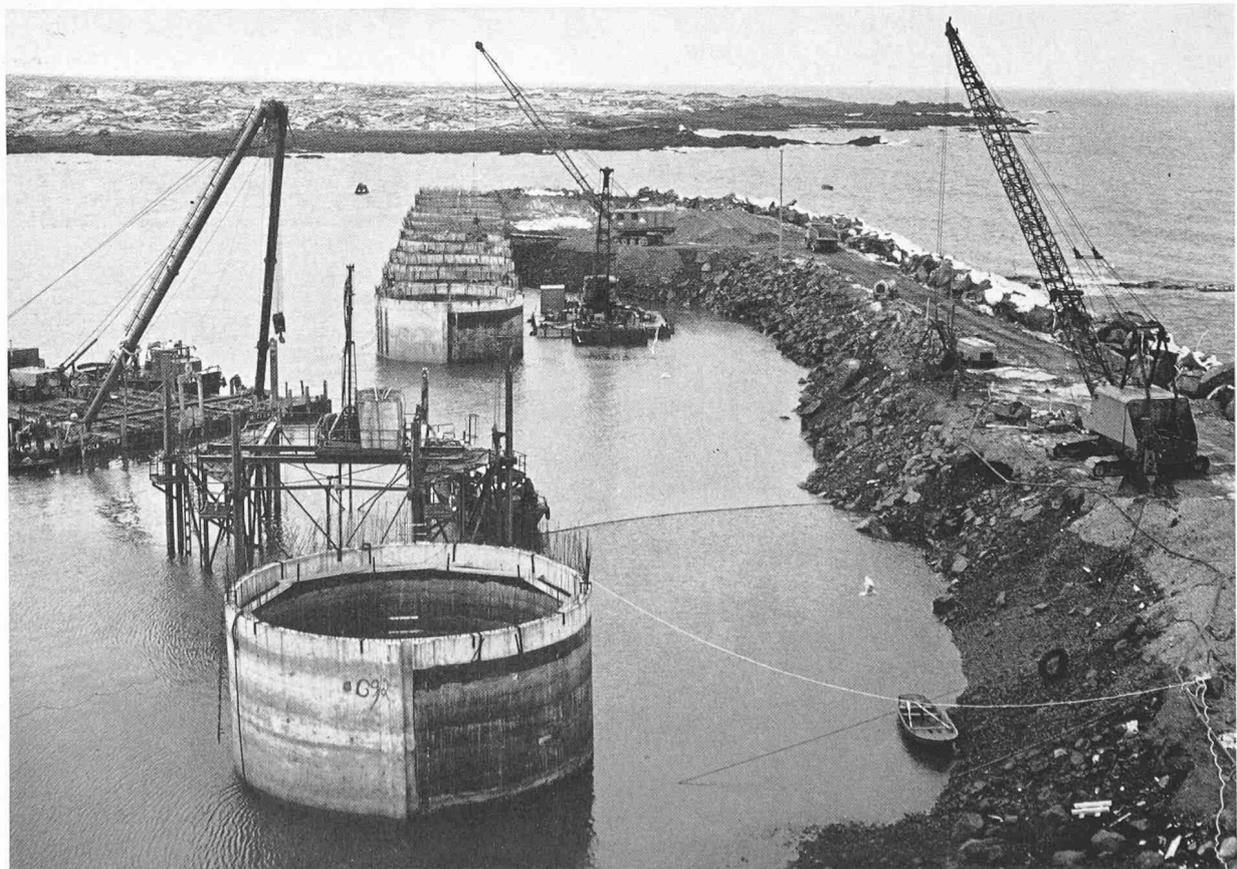
Bau der Hafemole. Zustand vom 5. Februar 1969

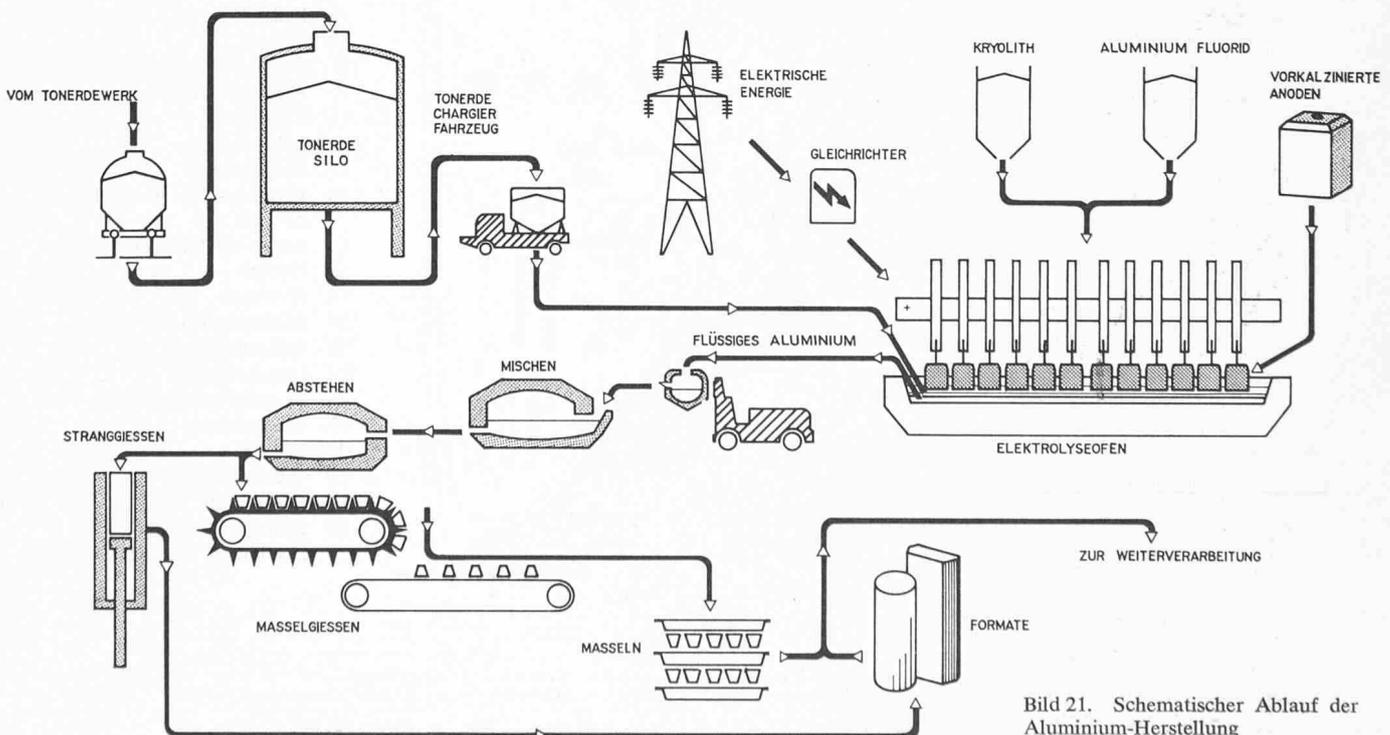
Bild 21. Schematischer Ablauf der Aluminium-Herstellung

In der Aluminiumhütte der ISAL in Straumsvík wird vom gesamten Produktionsprozess zur Gewinnung von Aluminium nur die Reduktion von Aluminiumoxyd – auch Tonerde genannt – zu Rohaluminium in Form von Masseln, Walzbarren oder Pressbolzen durchgeführt. Das «Flow Sheet» (Bild 21) zeigt die verschiedenen Ausgangsstoffe und Stufen dieses Prozesses.
