**Zeitschrift:** Schweizerische Bauzeitung  
**Herausgeber:** Verlags-AG der akademischen technischen Vereine  
**Band:** 91 (1973)  
**Heft:** 22

**Artikel:** Das Geschäftshaus Bucherer AG, Luzern-Schönbühl: die Probleme des Bauingenieurs  
**Autor:** Schumacher, Beat v.  
**DOI:** <https://doi.org/10.5169/seals-71892>

## Die Probleme des Bauingenieurs

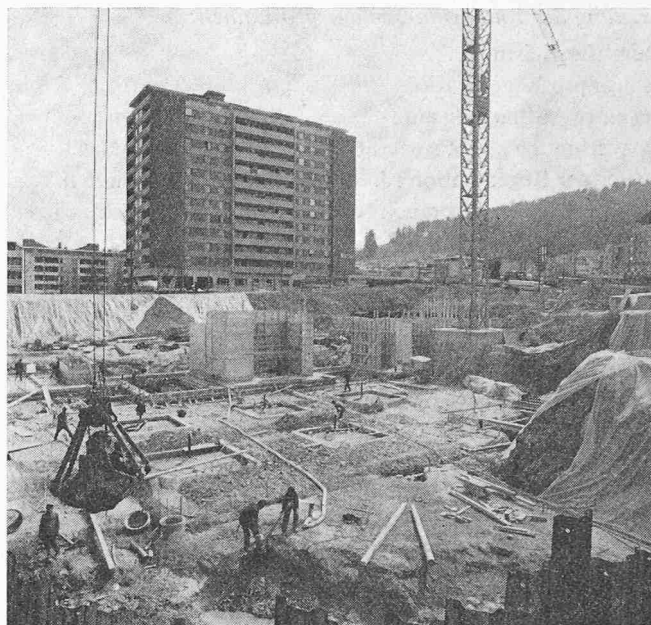
Die Baustelle Ende Mai 1971. Fundationsarbeiten im 2. UG und aufgehendes Betonmauerwerk der Installationskerne
