**Zeitschrift:** Schweizerische Bauzeitung  
**Herausgeber:** Verlags-AG der akademischen technischen Vereine  
**Band:** 94 (1976)  
**Heft:** 16

**Artikel:** Die SBB-Unterführung von Flüelen  
**Autor:** Lombardi, G. / Balestra, L.  
**DOI:** <https://doi.org/10.5169/seals-73083>

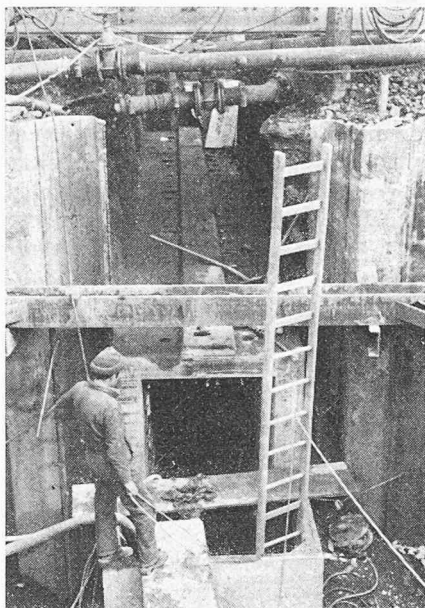
Bild 7. Auflagerwand Süd mit eingeschobener letzter Elementreihe und erfolgtem Aushub für den Auflagerkopf in Ortsbeton. Im Vordergrund der Zugang zu den unteren beiden Elementreihen

tale schlaaffe Armierung eingebracht und die Elemente mit Beton aufgefüllt (Bild 7). Mit dem Vorspannen der Elemente waren die beiden Auflagerwände erstellt. Diese Arbeiten wurden im Schutze kleiner *Hilfsbrücken* der SBB ausgeführt um jede Gefährdung des Bahnverkehrs, der mit 50 km/h rollte, auszuschliessen. Bereits Ende März 1973 konnten die grossen Hilfsbrücken über das ganze Bauwerk verlegt werden. Unter den grossen Hilfsbrücken erfolgte dann der Gesamtaushub, wobei entsprechend dem Fortschreiten der Arbeit die seitlich des Bahndammes verlaufenden Spundwände abgebrannt wurden (Bild 8).

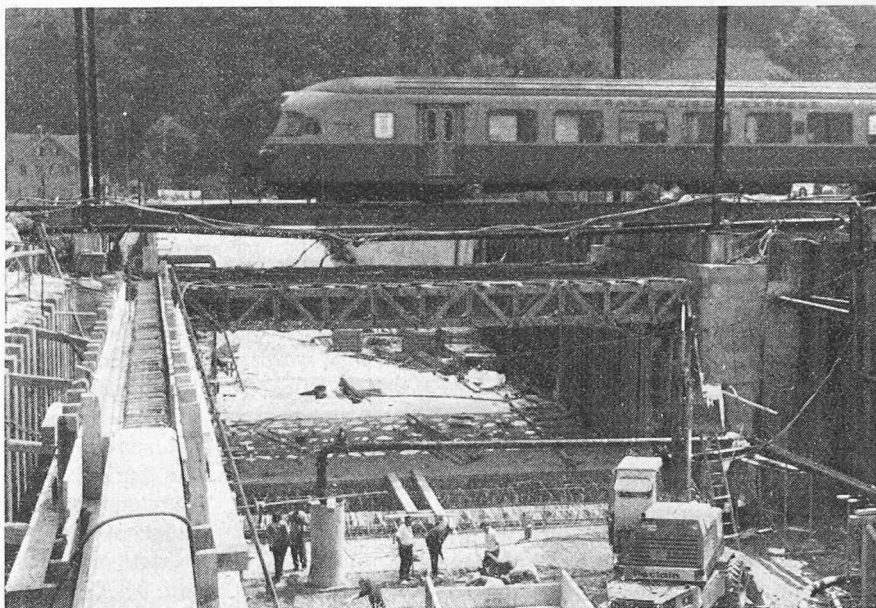
Bild 8. Auflagerwände mit Holzspriessung und den grossen Hilfsbrücken der SBB. Die Bodenplatte der Unterführung ist bereits betoniert. Im Vordergrund ist der Sammelkanal erkennbar
