**Zeitschrift:** Schweizer Ingenieur und Architekt  
**Herausgeber:** Verlags-AG der akademischen technischen Vereine  
**Band:** 98 (1980)  
**Heft:** 18

**Artikel:** Geotechnische Probleme beim Bau der Luftseilbahn Trockener Steg - Klein Matterhorn  
**Autor:** Rieder, Urs / Keusen, Hans-Rudolf / Amiguet, Jean-Louis  
**DOI:** <https://doi.org/10.5169/seals-74107>

Von Urs Rieder, Hans-Rudolf Keusen und Jean-Louis Amiguet, Zollikofen

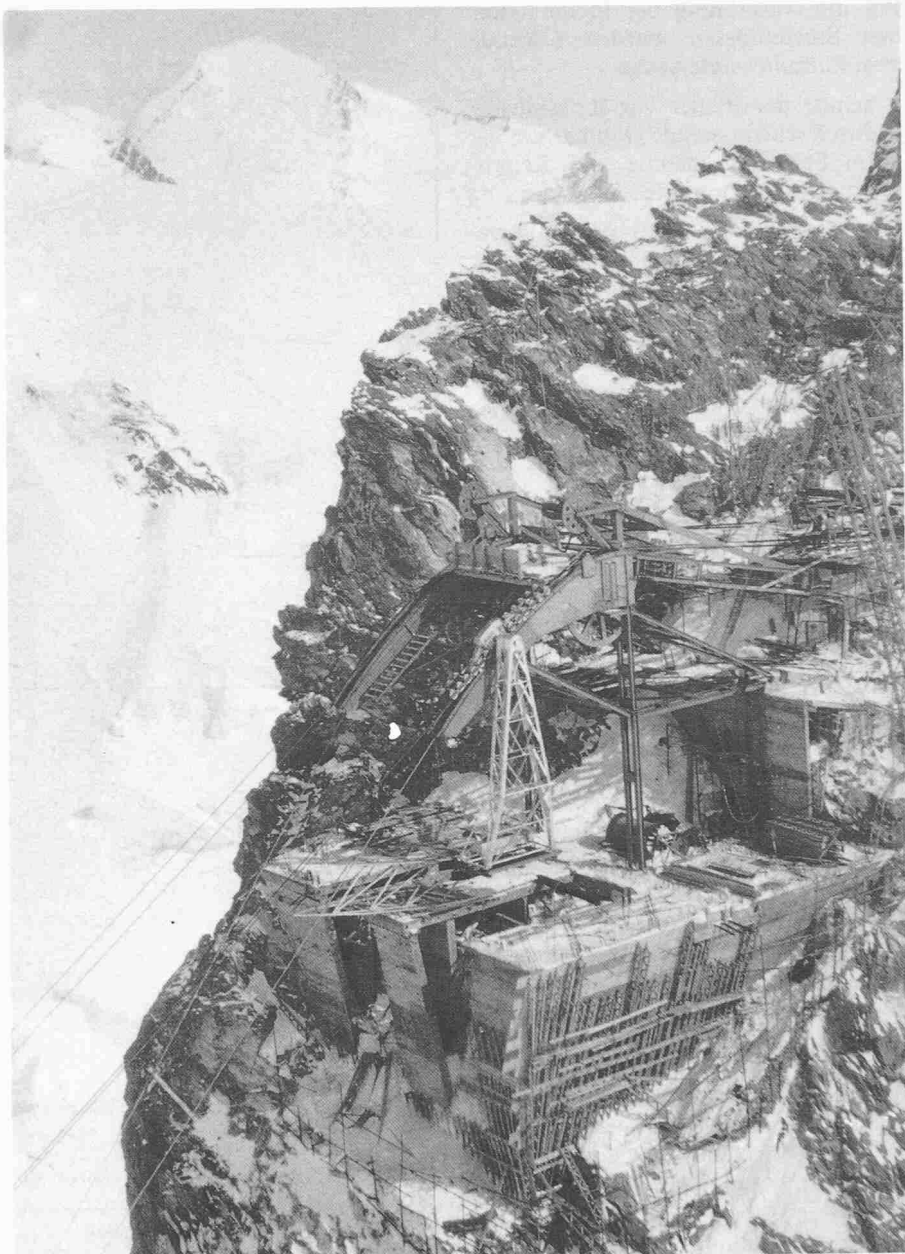
Bild 5. Bergstation im Bauzustand (Foto D.Quinche)

Die Bergstation am Nordportal des Stollens liegt in der etwa 50° geneigten NNW-Wand, knapp unterhalb des Nordgrates, der durch die Verschneidung mit der weitgehend senkrechten Ostwand gebildet wird (Bild 5). Schon die geologisch-felsmechanische Gefügaufnahme war schwierig. Begehungen am Bergseil wurden kombiniert mit Aufnahmen aus dem Helikopter, doch konnten die so gewonnenen Daten erst an einem Modell in anschaulicher Form dargestellt werden. Um das Verhalten dieses schmalen Felsgrates unter den relativ massiven
