Ausbau des ersten Autobahnabschnitts der N2 in Nidwalden

Probleme aus Sicht der Oberbauleitung

Von Martin Gut, Stans

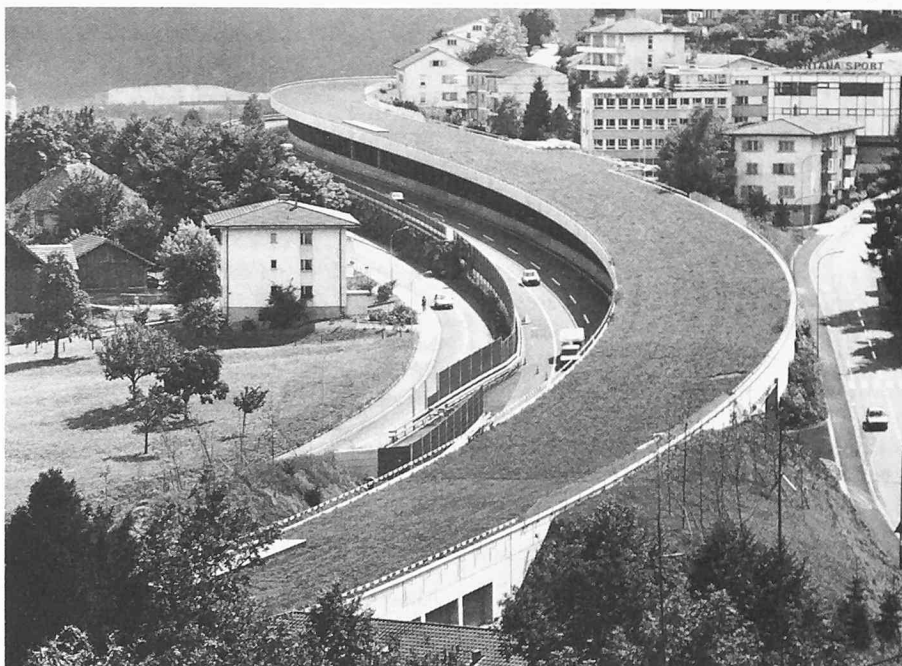
Bild 4. N2. Lärmschutzgalerie Hergiswil. Baulos 60. Blick Richtung Süden

Einen erheblichen Umfang am Gesamtbauvolumen im Abschnitt Hergiswil – etwa ein Drittel der gesamten Bau- summe – nehmen die Lärmschutzmassnahmen ein. Die *baulichen Lärmschutzmassnahmen* umfassen im wesentlichen eine rund 1900 m lange durchgehende Galerie auf der Bergseite und Lärmschutzwände, Raumgitterwände und Erddämme auf der Seeseite (Bild 4).

Nachdem Gestalt und Abmessungen der Galerie bestimmt waren – sie überdeckt die bergseitigen Fahrbahnen vollständig und kragt 3 m über die seeseitige Überholspur –, folgte das Variantenstudium zur Ermittlung der technisch und wirtschaftlich günstigsten *Tragkonstruktion*. Eine für alle drei Galeriebaulose durchgeführte Vorsubmission ergab eindeutige Resultate auf der Kostenseite wie auch mit Bezug auf das Bauprogramm:

- Im Abschnitt Nord (Baulos 60), wo das Galeriedach durchwegs eine konstante Spannweite aufweist, fiel der Entscheid zugunsten der Massivbauweise aus. Vorfabrizierte, vorgespannte Längsträger, gelagert auf den Mittelstützen aus Stahlrohrprofilen, und vorfabrizierte, ebenfalls vorgespannte Rippenplatten als Querträger bilden mit der in Ortsbetonbauweise erstellten Rückwand den Rohbau der Galerie.
- Im Abschnitt Zwyden (Baulos 61) waren ein möglichst geringes Konstruktionsgewicht, im Abschnitt Süd (Baulos 62) die – infolge der Spurverbreiterung für die Verzweigung von der N2 zur N8 – variable Spannweite die massgebenden Kriterien, die zugunsten der *Stahlbauweise* den Ausschlag gaben. Mit zunehmendem
