**Artikel:** Zur Ausführung der Rohbau- und Montagearbeiten  
**Autor:** Weiss, Rudolf  
**DOI:** <https://doi.org/10.5169/seals-75520>

## Zur Ausführung der Rohbau- und Montagearbeiten

Von Rudolf Weiss, Zürich

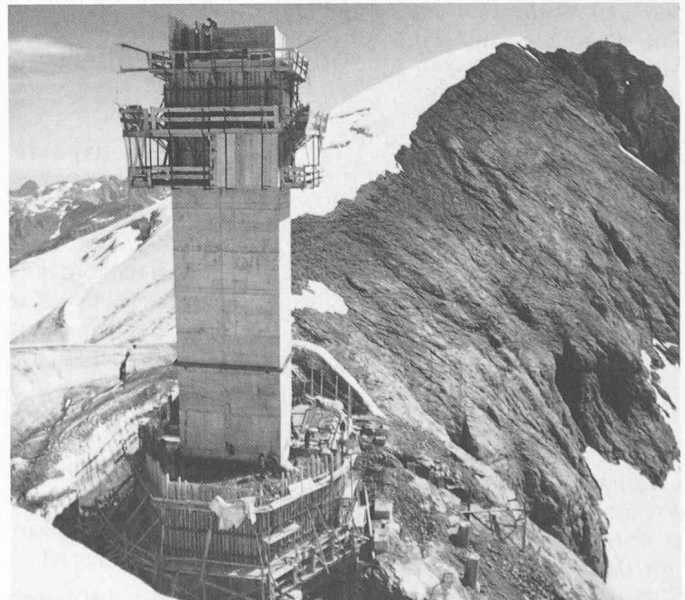
Bild 13. Rohbau August 1982: Liftturm mit Kletterschalung. Rechts im Hintergrund der Titlis

- 1980 Baugrubenaushub  
Montage Schutzdach  
Beginn Ausbau Stollen  
Betriebsaufnahme Bauseilbahn  
Anfang Juni (Bild 11)
- 1981 Fundamentplatte mit Entwässerung und Isolation  
4. und 3. Untergeschoss bis UK  
Schutzdach  
Liftturm 1. Teil (etwa 30 m)  
Beendigung Stollenausbau
- 1982 Demontage Schutzdach  
2. und 1. Untergeschoss  
Liftturm 2. Teil (etwa 30 m) (Bilder 12 und 13)
- 1983 Montage Antennenträger und Zugänge  
Restliche Rohbauarbeiten
