**Artikel:** Wärmeschutz für Altbauten: neuere Erkenntnisse zur Verbesserung  
**Autor:** Brunner, Conrad U. / Nänni, Jürg / Gartner, Renato  
**DOI:** <https://doi.org/10.5169/seals-77975>

# Wärmeschutz für Altbauten

Neuere Erkenntnisse zur Verbesserung

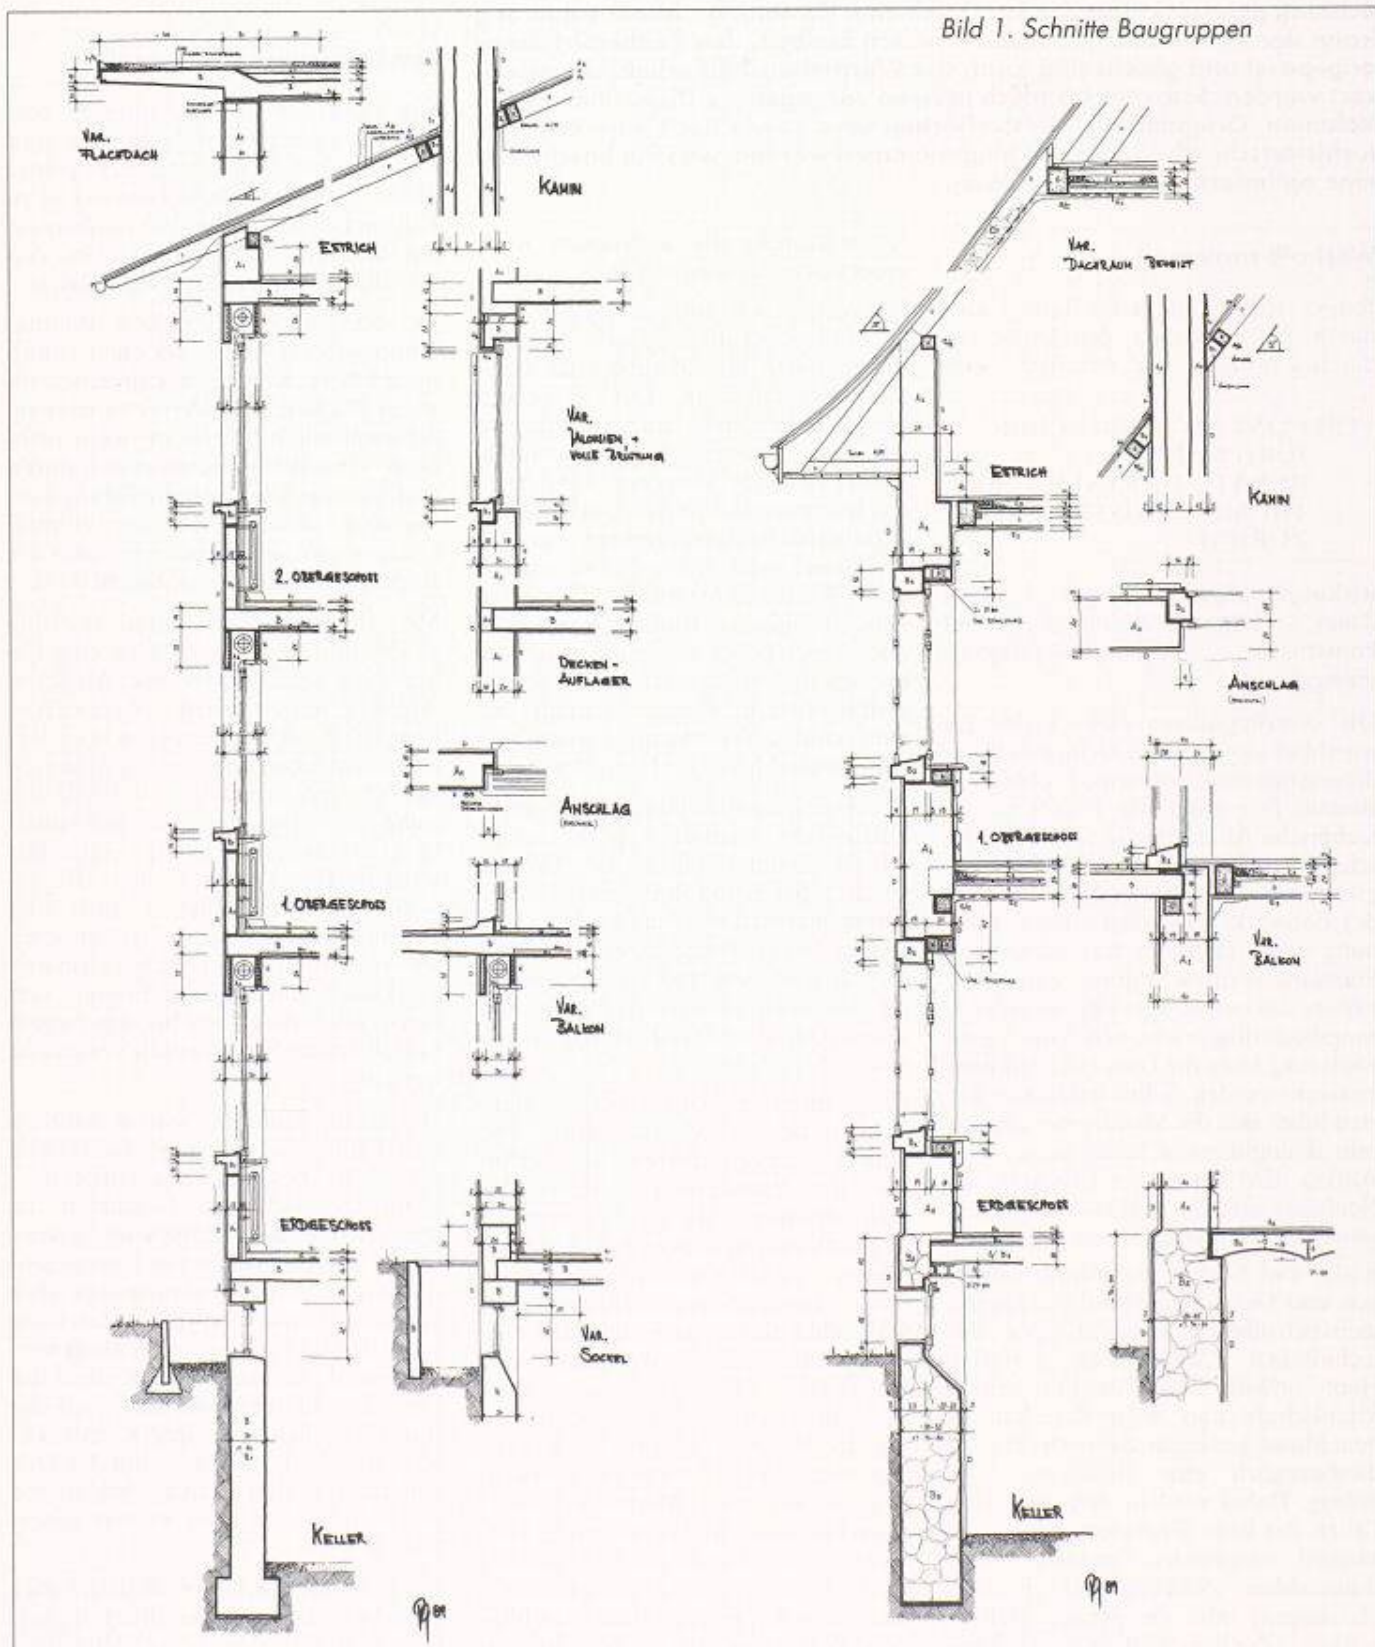
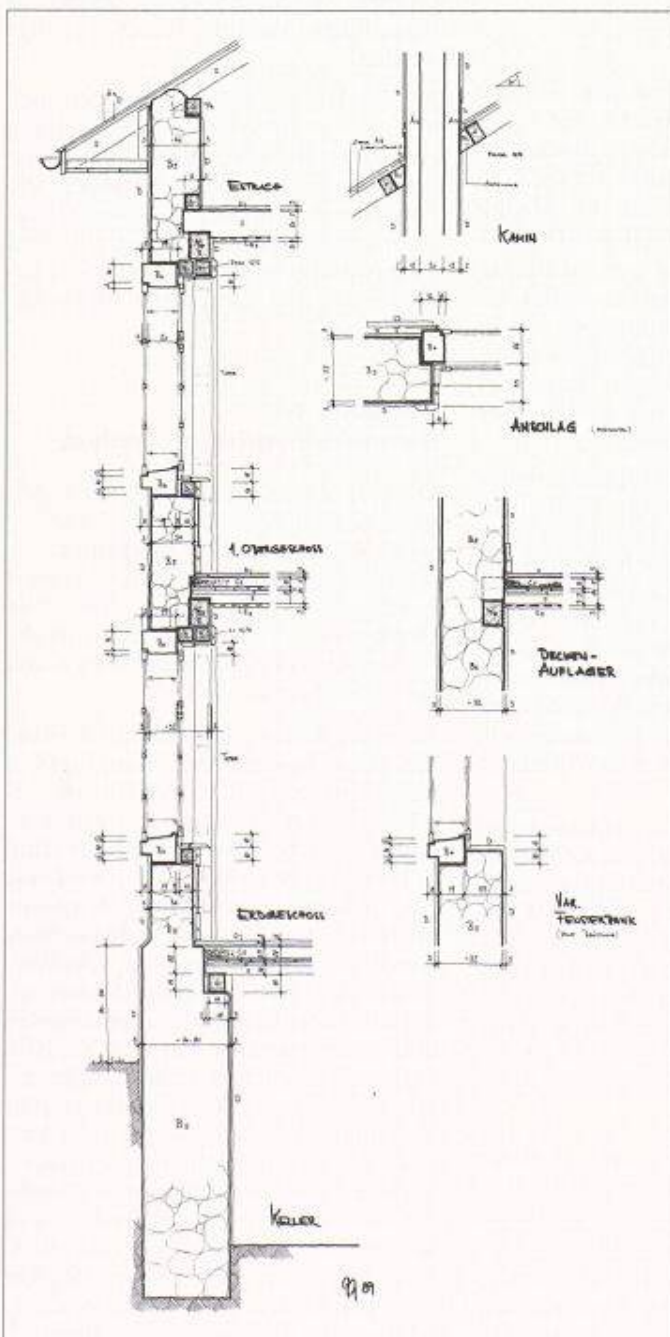
Bild 1. Schnitte Baugruppen

Um die darin enthaltenen Konstruktionsdetails möglichst allgemein zu modellieren, wurde erst anhand von Detailschnitten 1:20 (Bild 1) die bestehende Altbauseubstanz untersucht. Dabei konzentrierte man sich auf Wohnungs-

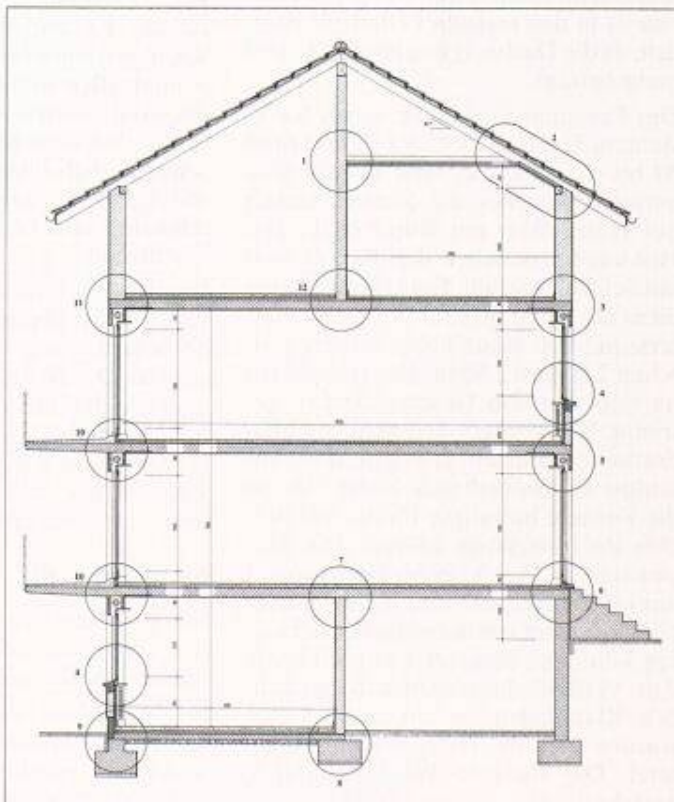
Bild 2. Schnitt Gesamtgebäude

In der folgenden Untersuchung wird auf die oben beschriebene Baugruppe I näher eingegangen. Es werden vier verschiedene Sanierungsmöglichkeiten an einem typischen Gebäudeschnitt (Bild 2, Tabelle 1) behandelt. Dabei wird eine 1m dicke vertikale Gebäudescheibe analysiert. Die beheizte Gebäudehülle wurde so gewählt, dass ein Quervergleich des Transmissionsverlustes einerseits unter den Sanierungsvarianten und andererseits zu den vier Neubauvarianten möglich ist. In der Vergleichstabelle der Transmissionsverluste aller Varianten (Tabelle 2) werden die Verluste der Gebäudescheibe im Fensterbereich einander gegenübergestellt. Ebenso werden die Verluste einer Scheibe im Mauerbereich verglichen. Der Mittelwert der beiden Beträge stellt den Verlust einer 1m dicken Vertikalscheibe des Gesamtgebäudes dar.

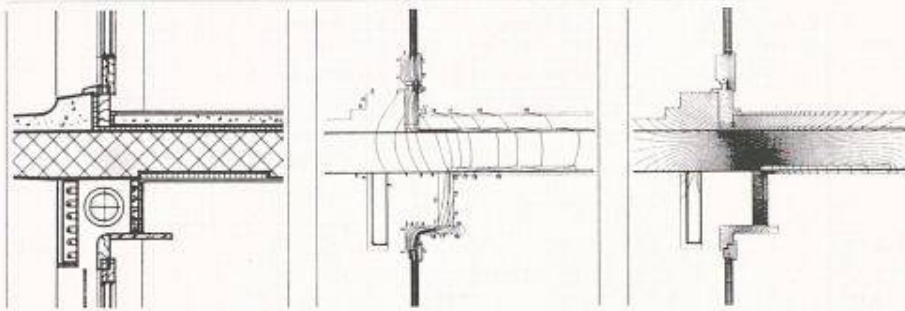
Bild 4. Durchlaufende Betonbalkonplatte mit Fenstersturz und Balkontüre im «Ist-Zustand»: Temperaturkarte und Wärmeflussbild für 20°C Innen- und 4,5°C Aussenlufttemperatur (Heizperiodenmittel)

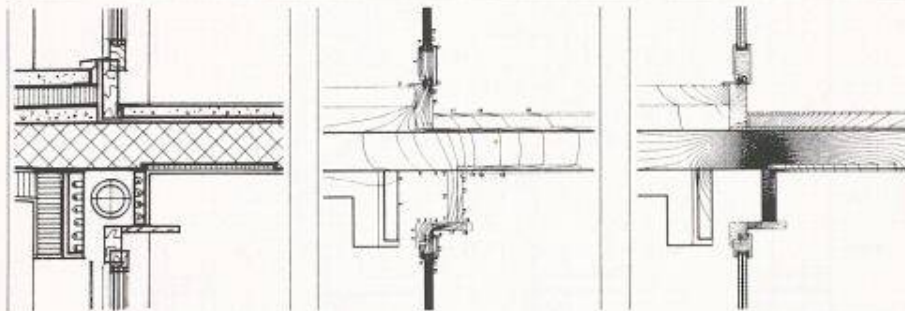
Bild 5. Durchlaufende Betonbalkonplatte mit Fenstersturz und Balkontüre im sanierten Zustand mit Aussendämmung: Temperaturkarte und Wärmeflussbild für 20°C Innen- und 4,5°C Aussenlufttemperatur (Heizperiodenmittel)

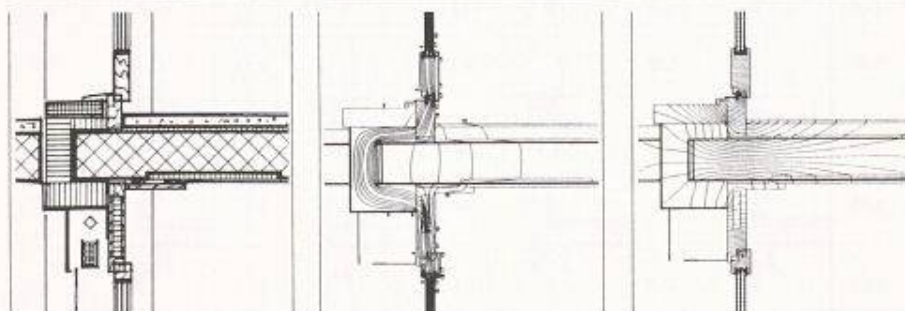
Bild 6. Durchlaufende Betonbalkonplatte mit Fenstersturz und Balkontüre im sanierten Zustand mit abgetrennter Balkonplatte: Temperaturkarte und Wärmeflussbild für 20°C Innen- und 4,5°C Aussenlufttemperatur (Heizperiodenmittel)

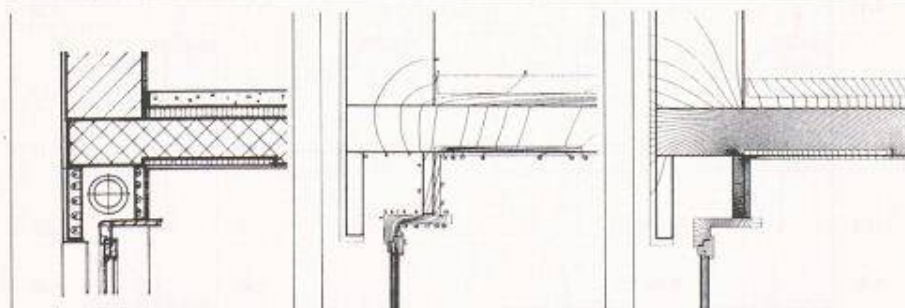
Bild 7. Sturzdetail im «Ist-Zustand»: Temperaturkarte und Wärmeflussbild für 20°C Innen- und 4,5°C Aussenlufttemperatur (Heizperiodenmittel)

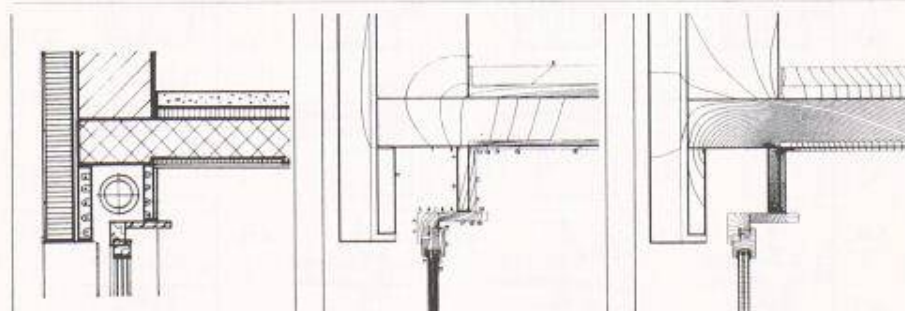
Bild 8. Sturzdetail im sanierten Zustand mit Aussendämmung: Temperaturkarte und Wärmeflussbild für 20°C Innen- und 4,5°C Aussenlufttemperatur (Heizperiodenmittel)

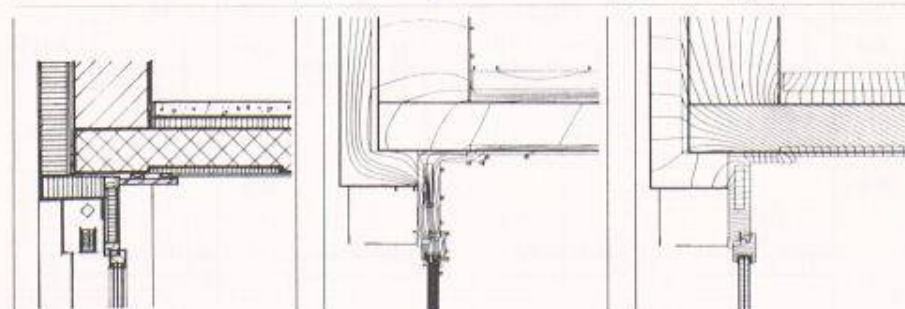
Bild 9. Sturzdetail im sanierten Zustand mit neuem Rolladenkasten: Temperaturkarte und Wärmeflussbild für 20°C Innen- und 4,5°C Aussenlufttemperatur (Heizperiodenmittel)
