# ELEMENTARSCHUTZREGISTER HAGEL

Das Hagelrisiko und die Hagelschäden an Gebäuden steigen. Dies zeigen die Schadenzahlen der kantonalen Gebäudeversicherungen der letzten Jahre deutlich. Die Präventionsstiftung der kantonalen Gebäudeversicherungen gab deshalb das Projekt «Elementarschutzregister Hagel» in Auftrag, das zum Ziel hat, die Materialien der Gebäudehülle in Bezug auf ihren Hagelwiderstand zu klassifizieren.

# SICHERHEIT VON GELÄNDERN

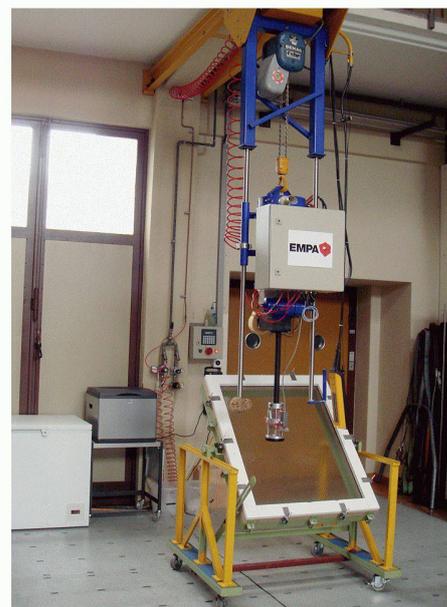
05 Hagelkanone mit zum Beschuss aufgebauter Drahtglasscheibe (Bild: Empa)

Um einen Anhaltspunkt über den Hagelwiderstand verschiedener Gebäudehüllen zu erhalten, wurden an der Empa in Dübendorf umfangreiche Hageltests durchgeführt. Die dort stationierte Hagelkanone (Bild 5) wurde bis dahin vorwiegend für Prüfungen an Dichtungsbahnen mit Standardkugeln aus Polyamid mit Durchmesser 40mm eingesetzt.

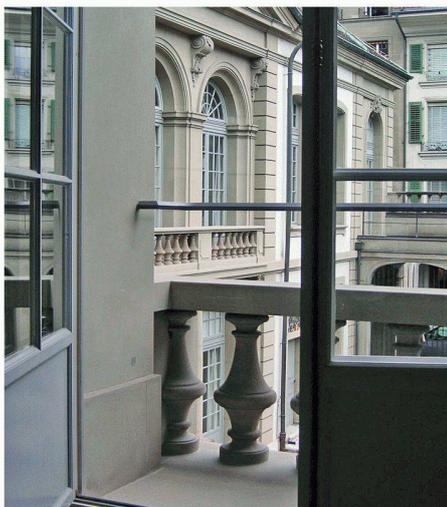
02 Balustrade vor einem wenig tiefen Balkon mit Fenstertüren in einem Gebäude um 1755, heute genutzt als Verwaltungsgebäude. Ein zusätzlicher Wehrstab in Normhöhe schützt vor unbeabsichtigtem Überkippen. Die zu breiten Öffnungen zwischen den Balustern und die zu grosse Lücke zwischen Balustradenabdeckung und Wehrstab werden akzeptiert

Im Fall von historischen Bauten können verschiedene bauliche oder auch organisatorische Massnahmen als Alternativen zu Anpassungen von Geländern und Brüstungen an die Norm SIA 358 ergriffen werden. Bauliche Massnahmen sind unter anderem die Installation von Auffangnetzen oder die Er-

gängerung bestehender Schutzelemente mit Seilen oder Wehrstäben. Als organisatorische Massnahme kann die temporäre Absperrung von Gefahrenbereichen bezeichnet werden.

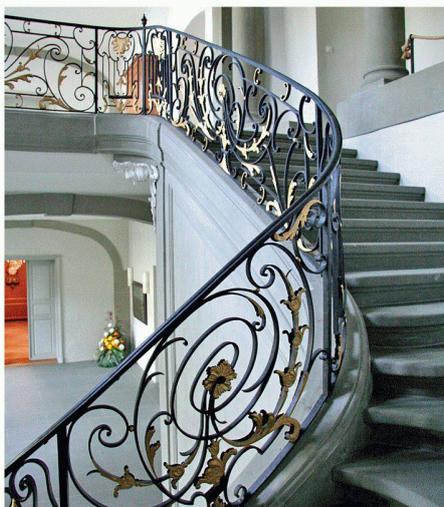
03 Historisches Geländer im gleichen Gebäude. Das Geländer wurde trotz zu geringer Höhe und zu grossen Öffnungen ohne Veränderungen beibehalten
