Zeitschrift: Tec21
Herausgeber: Schweizerischer Ingenieur- und Architektenverein
Band: 136 (2010)
Heft: 5-6: Bauen im Permafrost

Artikel: Fehlstellung ausgleichen
Autor: Gürtler, Günther
DOI: <https://doi.org/10.5169/seals-109562>

FEHLSTELLUNG AUSGLEICHEN

Ein Gebäude, das im Permafrost errichtet wird, ist gezwungen, die Bewegungen des Untergrunds mitzumachen. Grosse Verformungen sind die Folge. Am Pardatschgrat im österreichischen Ischgl wurden zwei zu starre Vorgängerbauten abgebrochen, bevor mit einer Dreipunktlagerung eine dauerhaft zufriedenstellende Lösung für das Bergrestaurant gefunden wurde.

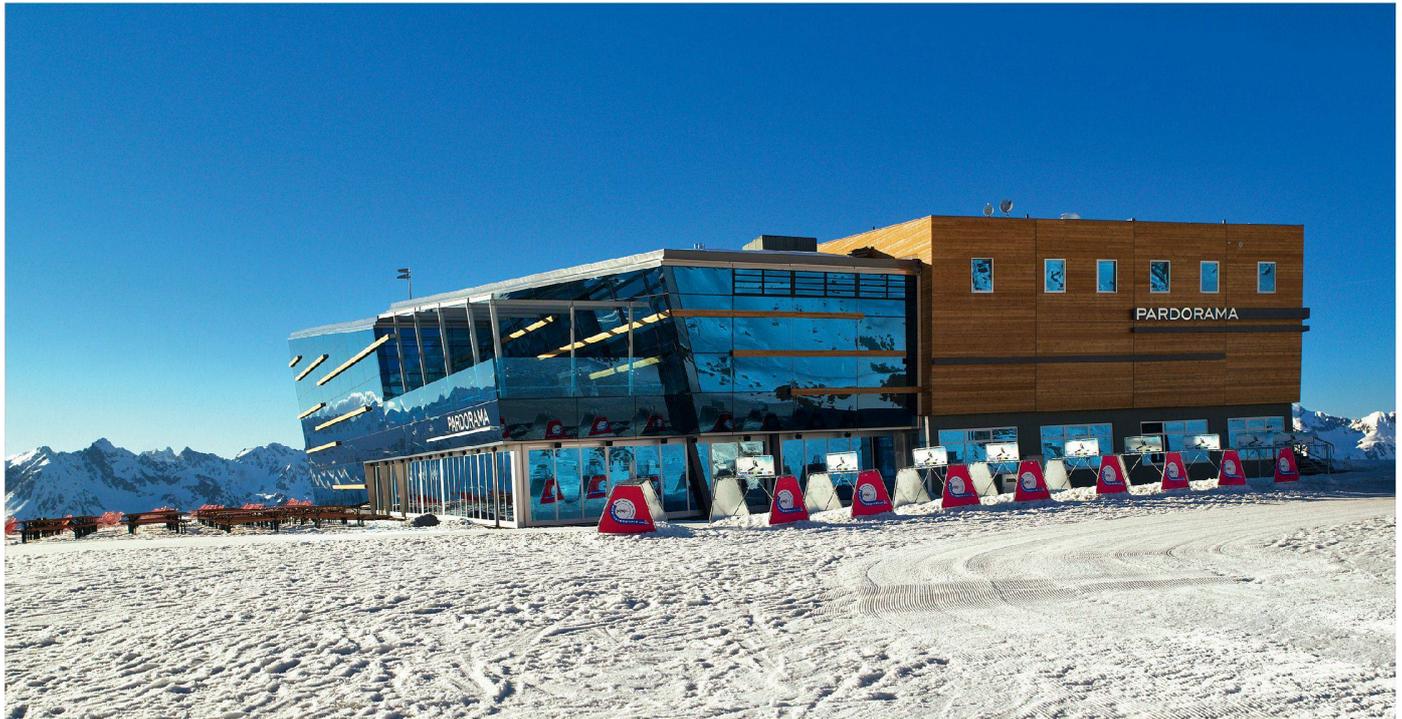
01 Die beiden Gebäudeteile des Pardoramas werden mit einer 30 cm breiten Dilatationsfuge voneinander getrennt

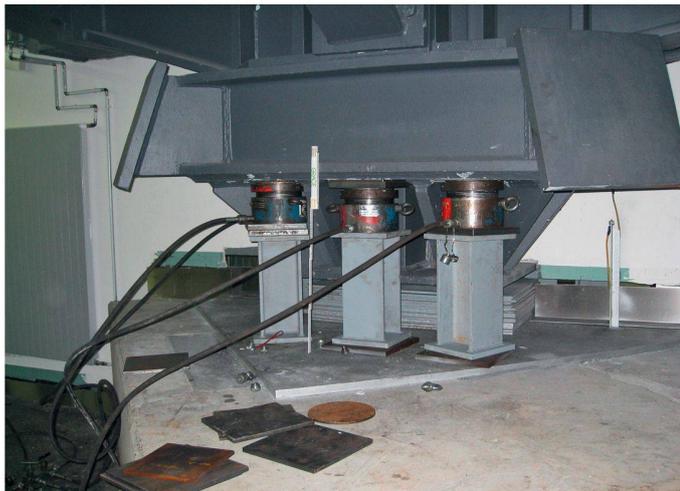
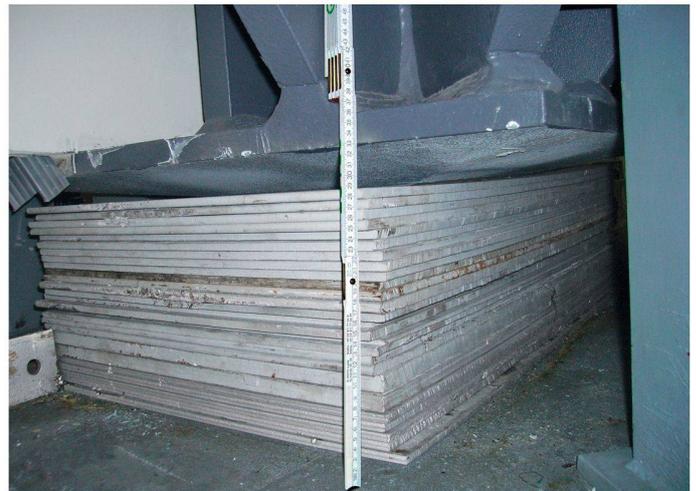
02

02+03 Mit der Hydraulikvorrichtung im Untergeschoss werden die drei Auflagepunkte jährlich wieder ausgerichtet und mit Stahlplatten unterlegt

Bereits während der Bauphase wurde das verglaste Restaurant erstmals angehoben, da eines der drei Fundamente nach fünf Monaten Bauzeit schon 5cm abgesunken war. Der eigentliche Hebevorgang dauert eine Stunde, und die Anhebelast wird durch eine Ölhydraulikpresse erzeugt.
