**Zeitschrift:** Bulletin des Schweizerischen Elektrotechnischen Vereins, des Verbandes Schweizerischer Elektrizitätsunternehmen = Bulletin de l'Association suisse des électriciens, de l'Association des entreprises électriques suisses

**Artikel:** Informationen aus dem Kernbereich von Leistungsreaktoren

**Autor:** Bart, Gerhard

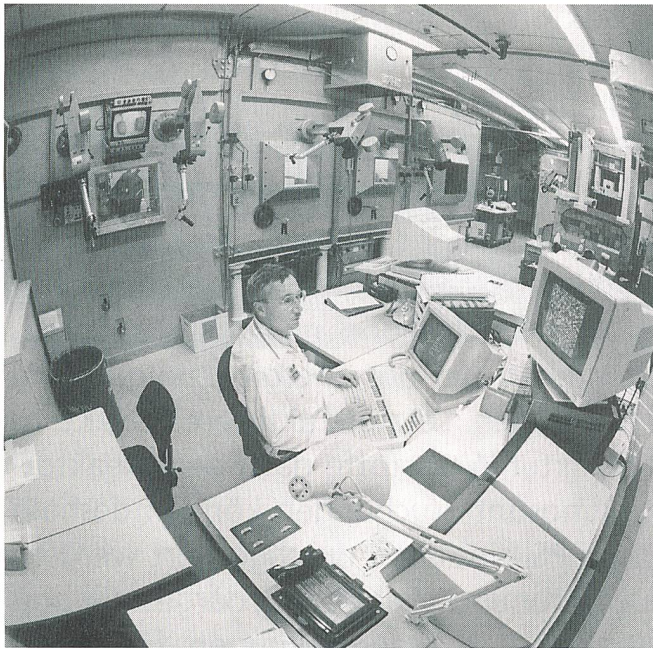
**Bild 2** Mit Hilfe der abgeschirmten Elektronenmikrosonde kann an geschliffenen, hochaktiven Proben auf kleinster Fläche (etwa 1 Quadrat-Mikrometer) die chemische Zusammensetzung ermittelt werden. Das moderne oberflächenanalytische Messgerät (das kleine Bild ermöglicht einen Blick hinter die Abschirmung) ist von einem Prozessrechner gesteuert. In den Abschirmungen im Hintergrund werden die Proben für die Mikrosonde und weitere Geräte vorbereitet

Abwasserreinigungs- und Abfallkonditionierungs-Anlagen. Voraussetzung für chemische und festkörperphysikalische Materialuntersuchungen ist aber auch eine leistungsstarke, gut funktionierende analytische Geräte-Infrastruktur. Bild 2 zeigt dazu als Beispiel den Arbeitsplatz einer abgeschirmten Elektronenmikrosonde.
