Zeitschrift: Werk, Bauen + Wohnen
Herausgeber: Bund Schweizer Architekten
Band: 84 (1997)
Heft: 6: Kleine Investitionen - grosser Wert = Petits investissements - grande valeur = Small investments - big value

Artikel: Sanierung Wohnsiedlung Dettenbühl, Wettswil, 1996 : Architekten : Marianne Burkhalter und Christian Sumi, Zürich ; Mitarbeiter : Robert Albertin
Autor: M.B. / C.S.
DOI: <https://doi.org/10.5169/seals-63590>

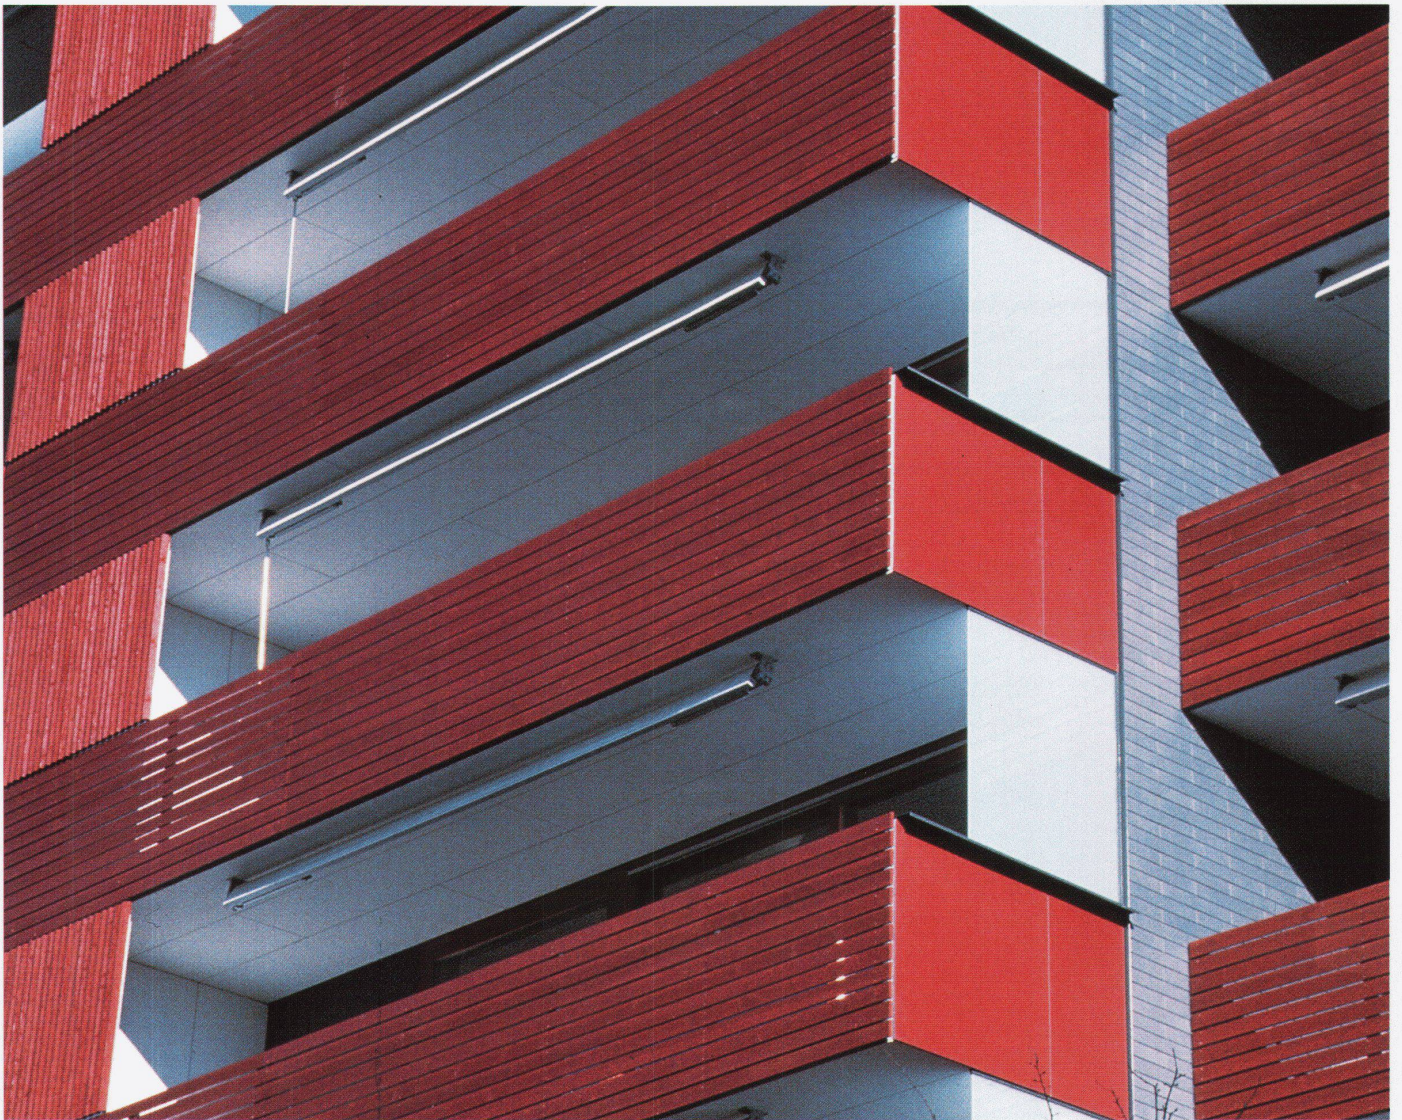
**Ausschnitt Westfassade
nach der Sanierung**

- Vue partielle de la façade ouest
après rénovation
- Detail of the west façade after
restoration

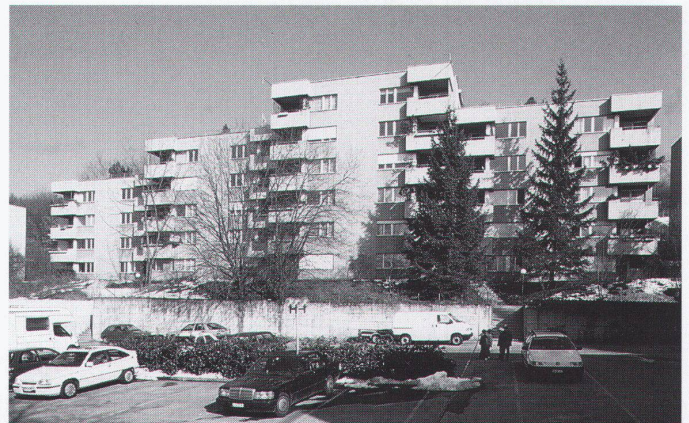
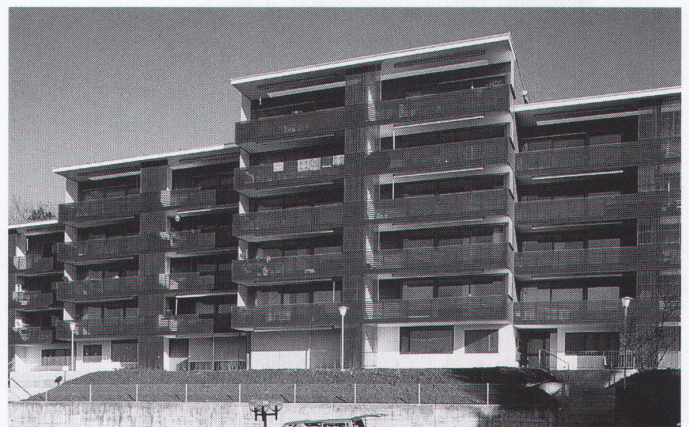
Ansicht von Westen
vor und nach der Sanierung
■ Vue de l'ouest avant
et après rénovation
■ View from the west before
and after restoration

Westseite auf einer Tiefe von 1,80m montiert. Er besteht aus einem Stahlkonstruktionsrahmen, der punktuell an die bestehende Betondecke zurückverankert wird. In der Mitte der Konstruktion übernehmen zusätzlich Stahlstützen die Lasten. Die Unterseite ist aus brandtechnischen Gründen mit Duripanelplatten verkleidet. Der Bodenaufbau erfolgt mit einer Holzmehrschichtplatte, auf die eine Kunststoffmasse aufgebracht wird. Dieser Aufbau ergibt optimale Trittschallwerte. Lärchenbretter bilden das Balkongeländer.

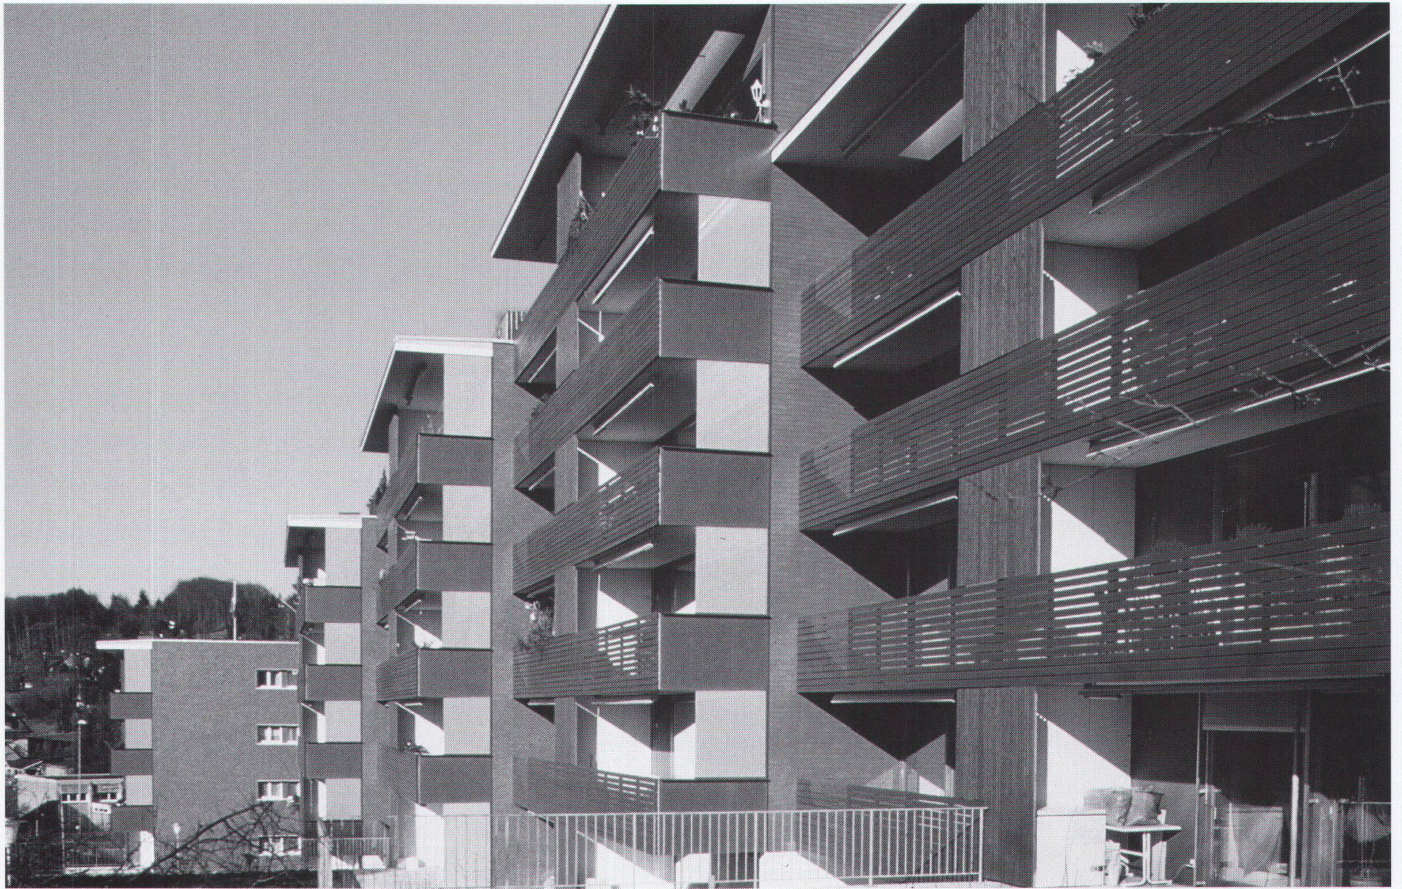
Details Balkonschicht
■ Détails de la zone des balcons
■ Details of balcony layer
