# Sanierung Wohnsiedlung Dettenbühl, Wettswil, 1996 : Architekten : Marianne Burkhalter und Christian Sumi, Zürich ; Mitarbeiter : Robert Albertin

Zeitschrift: **Werk, Bauen + Wohnen**

Band (Jahr): **84 (1997)**

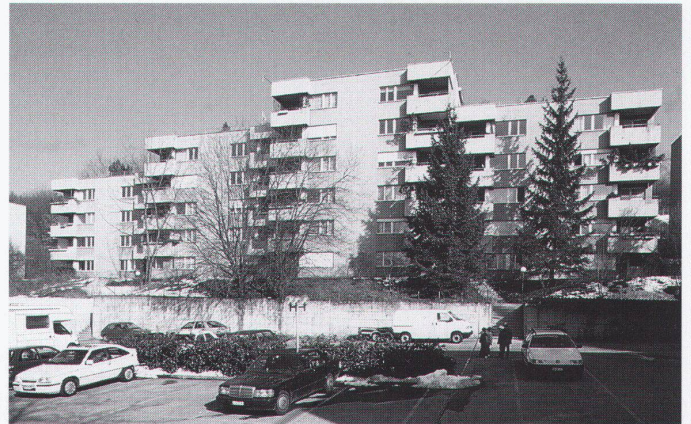
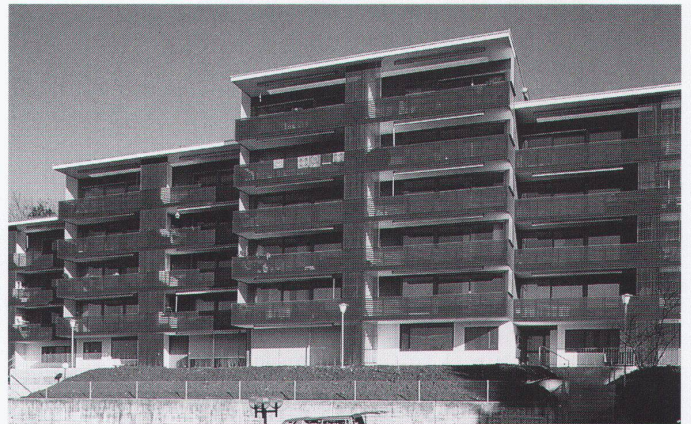
Ansicht von Westen  
vor und nach der Sanierung  
■ Vue de l'ouest avant  
et après rénovation  
■ View from the west before  
and after restoration

Westseite auf einer Tiefe von 1,80m montiert. Er besteht aus einem Stahlkonstruktionsrahmen, der punktuell an die bestehende Betondecke zurückverankert wird. In der Mitte der Konstruktion übernehmen zusätzlich Stahlstützen die Lasten. Die Unterseite ist aus brandtechnischen Gründen mit Duripanelplatten verkleidet. Der Bodenaufbau erfolgt mit einer Holzmehrschichtplatte, auf die eine Kunststoffmasse aufgebracht wird. Dieser Aufbau ergibt optimale Trittschallwerte. Lärchenbretter bilden das Balkongeländer.

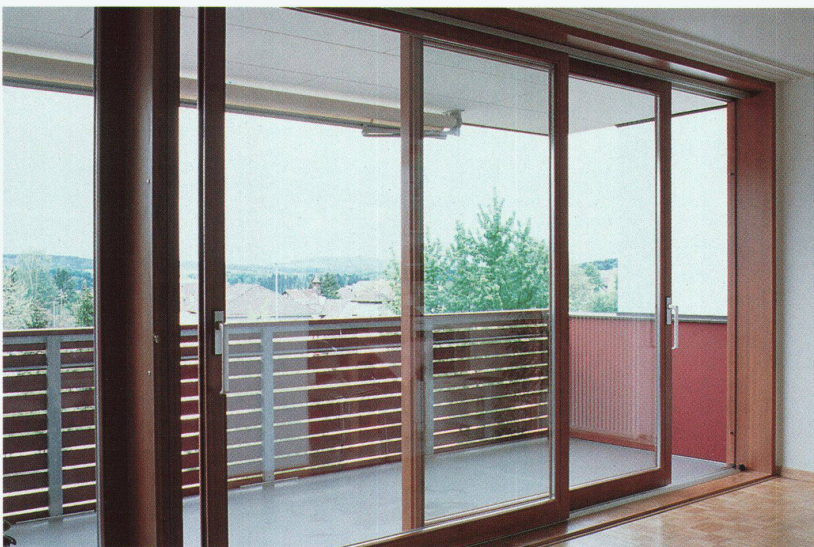
Balkonschicht  
 ■ Zone des balcons  
 ■ Balcony layer

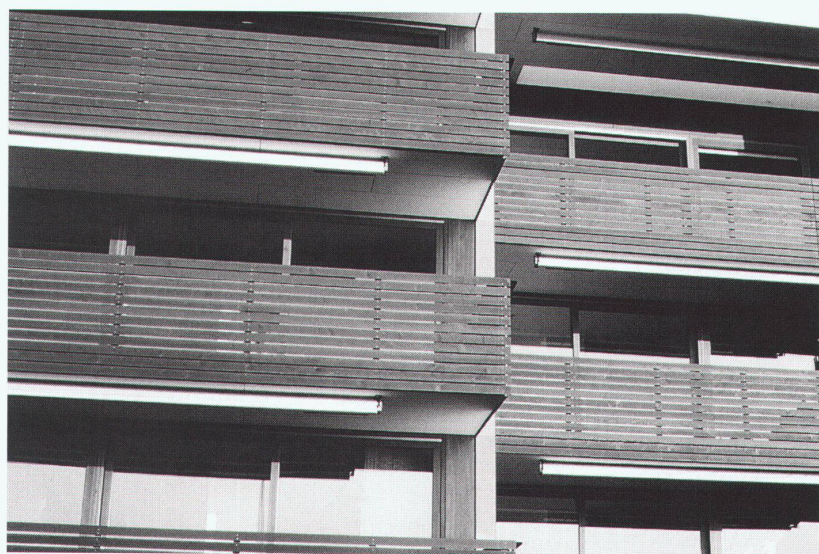
**Details Balkonschicht**  
■ Détails de la zone des balcons  
■ Details of balcony layer
