**Zeitschrift:** Wasser Energie Luft = Eau énergie air = Acqua energia aria  
**Herausgeber:** Schweizerischer Wasserwirtschaftsverband  
**Band:** 76 (1984)  
**Heft:** 5-6

**Artikel:** Kanalsanierungsentscheidungen auf der Grundlage von professionellen Kanalfernsehprotokollen  
**Autor:** Bucher, Othmar  
**DOI:** <https://doi.org/10.5169/seals-941200>

von Othmar Bucher

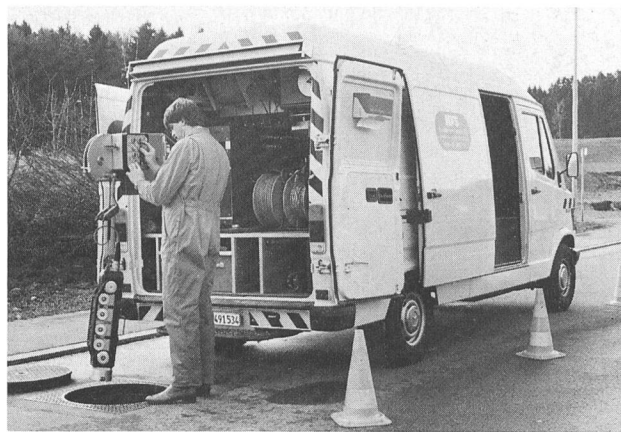
Bild 1. KFS-Kanalfernseh-Fahrzeug mit Kamerawageninstallationen.

Kanalfernsehanlagen bestehen aus einer Videokamera mit Beleuchtung, welche in Rohrleitungen oder Kanalisationen fortbewegt wird und davon laufend Bilder über ein Verbindungskabel auf den sich über Terrain befindlichen Fernseh-Monitor überträgt. Je nach Kameragrösse und Verwen-

dungszweck erstreckt sich der Begriff des «Kanalfernsehens» von der einfachen handbetriebenen Kofferanlage bis zum fest im Fahrzeug eingebauten Kanalfernsehsystem. Es ist vollautomatisiert, computergesteuert und verfügt über selbstfahrende teilweise lenkbare Kamerawagen. Dieselben lassen sich schon ab einem Rohrdurchmesser von 125mm, resp. 200mm, einsetzen und erreichen eine Einsatzdistanz von bis zu 250m bzw. 500m.

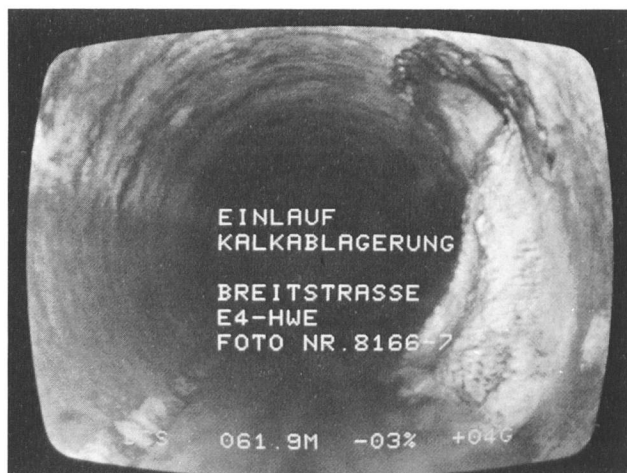
Bild 4. Monitorbild beschriftet mit Messdatenzeile unten: Distanz, Gefälle, Querneigung des Kamerawagens.

Nebst der axialen bis radialen Bildübertragung werden bei solchen Systemen Messwerte wie die zurückgelegte Distanz, das Längsgefälle und die Querneigung des Kamerawagens laufend im Monitor eingeblendet. Zusätzlich kann das Monitorbild individuell beschriftet und zu Dokumentationszwecken fotografiert oder auf Videoband aufgezeichnet werden.
