**Zeitschrift:** Wasser Energie Luft = Eau énergie air = Acqua energia aria  
**Herausgeber:** Schweizerischer Wasserwirtschaftsverband  
**Band:** 84 (1992)  
**Heft:** 9

**Artikel:** Das Marchfeldkanalsystem in Österreich  
**Autor:** [s.n.]  
**DOI:** <https://doi.org/10.5169/seals-940582>

## Das Marchfeldkanalsystem in Österreich

### Ein modernes wasserwirtschaftliches Sanierungsprojekt

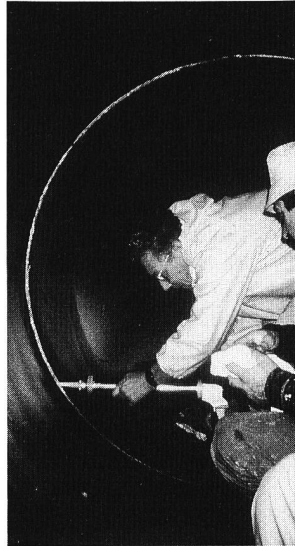
Bild 10, rechts. Rohrverbindungs-fugen werden mit Rollringen und 2-K-Polyurethandichtstoff abgedichtet.

Fugendichtstoffe können als zusätzliche Abdichtung und als Verschluss gegen Verunreinigungen eingesetzt werden (Bilder 5 und 10).
