Artikel: Längsdämme von Flusskraftwerken : Kontrolle, Schäden, Sanierung
Autor: Steiger, Kurt M.
DOI: <https://doi.org/10.5169/seals-939545>

Längsdämme von Flusskraftwerken Kontrolle, Schäden, Sanierung

Längsdämme von Flusskraftwerken und Hochwasserschutzdämme

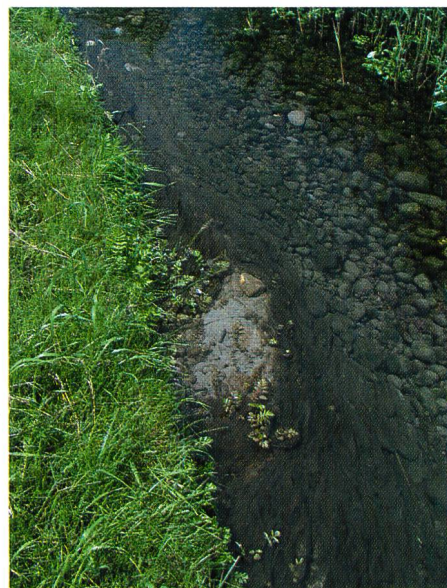
Bild 3. Sandauswaschungen in Drainagegräben – dank visueller Kontrolle entdeckt.

- Bildung von Quellen
- Auswaschung von Sand bei Quellen oder in Sickergräben (Bild 3)
- Risse, Setzungen im Anschluss an Betonbauwerke.

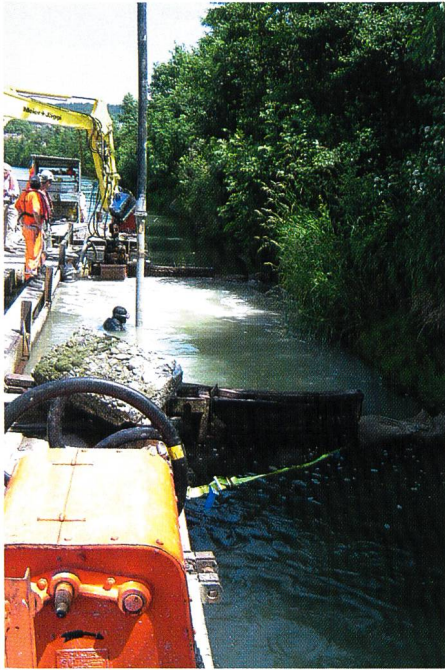
Bild 6. Unterwasserbetonierung mit Hilfe von Taucher in isoliertem Bereich zur Reduktion der Wasserverschmutzung.

Beim Betonieren unter Wasser (Bild 6) sind die Vertreter der Fischerei zu informieren, und es ist darauf zu achten, dass die Wasserverschmutzung mit Zementmilch möglichst gering bleibt. Dazu kann zum Beispiel der Bereich, in welchem betoniert wird, isoliert werden, oder es kann auf möglichst ruhiges Wasser geachtet werden.

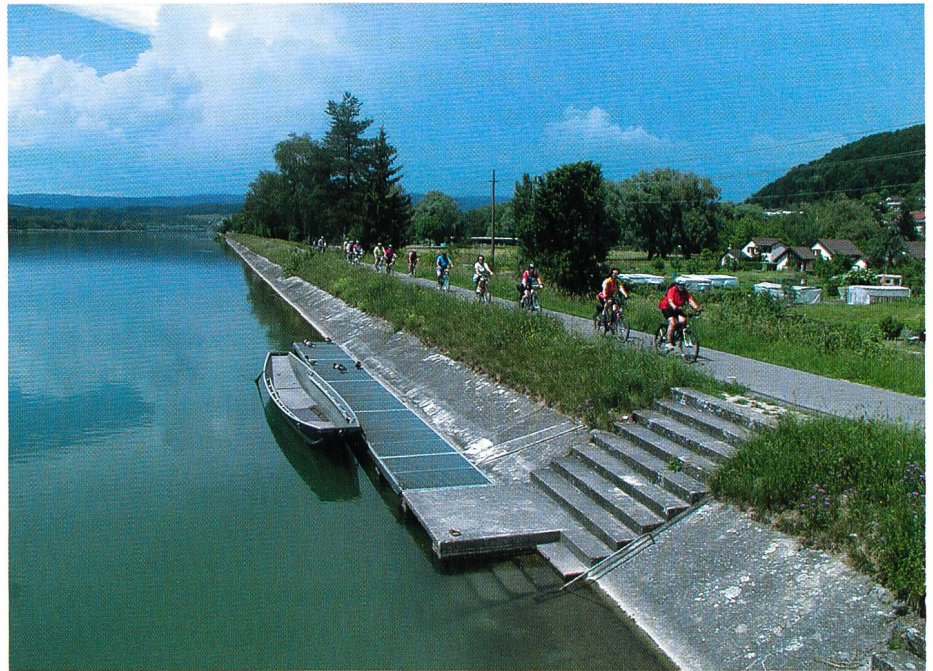
Bild 7. Sicherheit für die Anlage wie auch für alle Nutzniesser dank Kontrolle und Unterhalt.

Die Längsdämme von Flusskraftwerken (Bild 7) unterscheiden sich von Hochwasserschutzdämmen, indem sie immer eingestaut sind. Sie müssen kontrolliert und unterhalten werden, um die Sicherheit der Unterlieger und den Betrieb des Kraftwerkes zu garantieren. Die übliche visuelle Kontrolle muss systematisch mittels Checklisten durchgeführt werden.
