**Artikel:** Baugenossenschaft Gstalden, Horgen : Aussensanierung  
**Autor:** [s.n.]  
**DOI:** <https://doi.org/10.5169/seals-105645>

## Baugenossenschaft Gstalden, Horgen: Aussensanierung

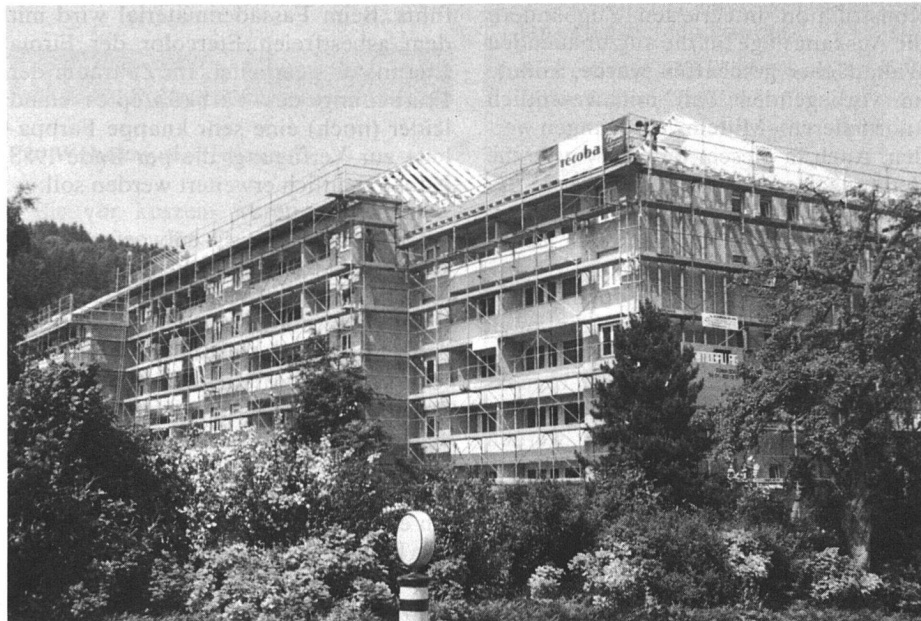
Ebenfalls zu den ersten Arbeitsschritten gehört die Betonsanierung. Dieses heute hochaktuelle Thema durchlief in der Sanierungsabklärung sehr interessante Phasen. Bei oberflächlicher Betrachtung der Häuser waren kaum Betonschäden zu sehen. Einzelne schadhafte Details veranlassten eine detaillierte Untersuchung, die durch die spezialisierte Firma recoba AG durchgeführt wurde. Mittels Messungen wurden in den verschiedenen Konstruktionsbe-

reichen die Karbonatisierungstiefe festgestellt und durch Hochrechnungen die Zeiträume und Ausmasse der zu erwartenden Betonschäden ermittelt. Die Abklärungen ergaben folgende Resultate:

Die Balkonbrüstungen weisen an den Aussen- und Innenflächen vereinzelte Betonabspaltungen über rostenden Armierungseisen auf. Die nur 5,5 cm starken Brüstungsunterteile der auskragenden Balkone weisen häufig massive Beschädigungen in Form von Betonabspaltungen und Rissen auf. Vereinzelte Unterenteile sind auf eine Länge von 0,5 bis 1 m<sup>1</sup> durch Frosteinwirkung abbruchgefährdet.
