# Archäologische Untersuchungen an der Kirche St. Martin in Chur

Autor(en): **Descoedres, Georges / Carigiet, Augustin**

Band (Jahr): **47 (1990)**

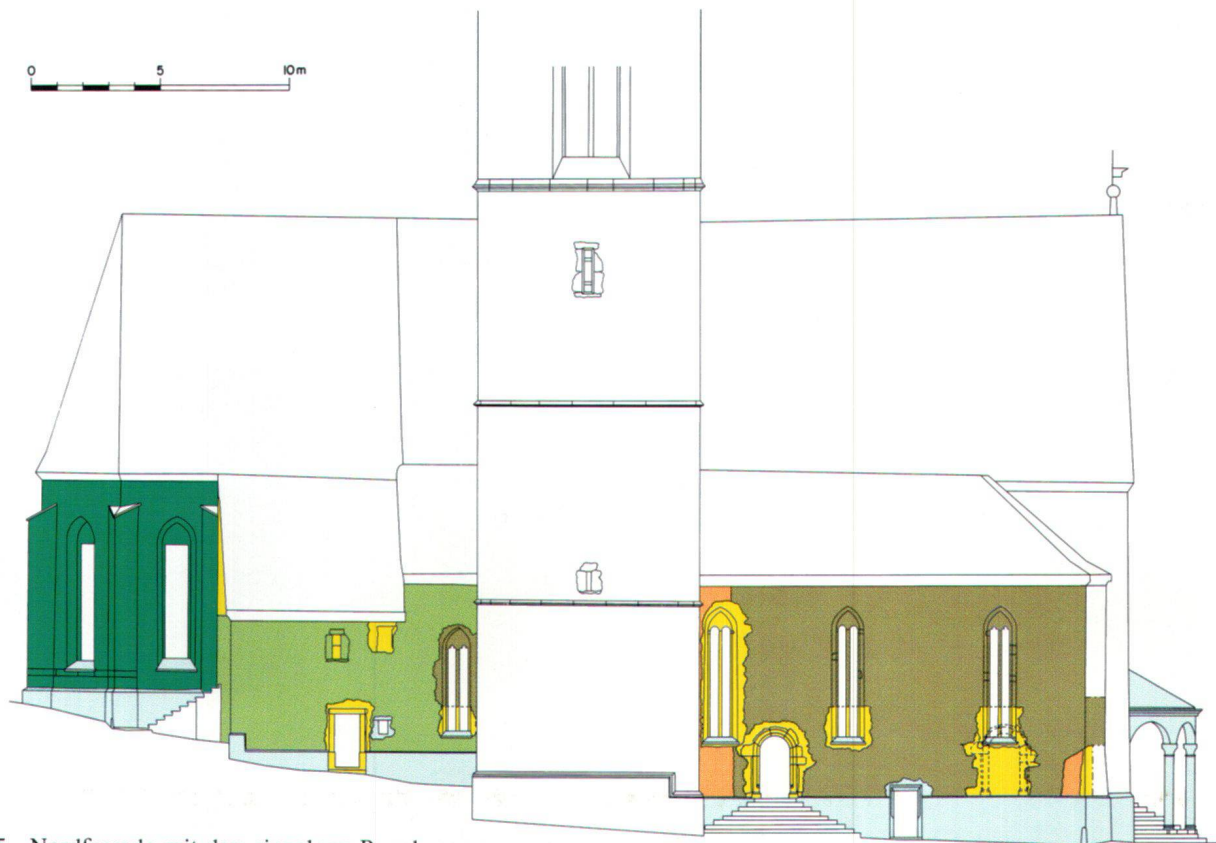
Abb. 15 Nordfassade mit den einzelnen Bauphasen. Masstab 1:300 (Farblegende vgl. Abb. 18).

Bei der Nordfassade der spätgotischen Martinskirche (Abb. 15) handelt es sich im einzelnen um die Nordfassaden der Sakristei sowie des Seitenschiffes. Wie bei entsprechenden Maueranstössen der Sakristei-Ostwand sowie der Seitenschiff-Westwand festgestellt werden konnte, sind sowohl die Sakristei wie auch das Seitenschiff nachträglich an das Chor und das Hauptschiff der Kirche angefügt worden. Die Nordwand des Hauptschiffes konnte abgesehen vom Bereich der beiden zum karolingischen Bau gehörigen Blendarkaden beim Anstoss des ehemaligen Turmes nicht untersucht werden.
