Zeitschrift: Jahresbericht : Dokumentationen und Funde / Archäologie Baselland
Herausgeber: Archäologie Baselland
Band: - (2007)

Artikel: Grabungen und Bauuntersuchungen
Autor: Marti, Reto
DOI: <https://doi.org/10.5169/seals-803526>

Grabungen und Bauuntersuchungen

< **Notgrabungen, Bauuntersuchungen, Baustellenkontrollen und Sanierungsmassnahmen der Archäologie Baselland im Jahr 2007** (vgl. die Liste auf den folgenden Seiten).

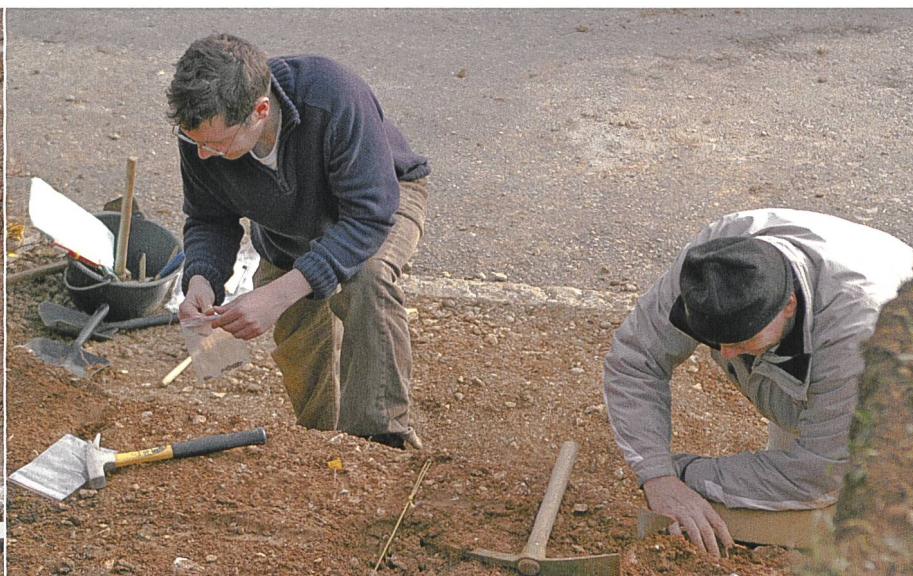
Füllinsdorf,
Grundackerstrasse.
Erstmals konnten zwei
beim Bau geplante
Einstiegsöffnungen
in die römische
Wasserleitung
genau untersucht
werden. Hier die
nördliche Öffnung
nach Entfernen der
Zumauerung.

Besonders interessant sind zwei 1.4 Meter breite Einstiegsrüfen im Gewölbe. Die nördlicher gelegene setzt an eine Baufuge im Gewölbe an, dürfte also nach Wiederaufnahme des Gewölbebaus – vielleicht nach einer Winterpause, vielleicht auch nur zu Beginn eines neuen Bauleses – angelegt worden sein. Die Einstiegsrüfe ermöglichte den Zugang ins Gewölbeinnere nach Abschluss der Maurerarbeiten. Dort mussten die Bauleute anschliessend das Lehrgerüst entfernen, die Löcher für die Balken, die das Lehrgerüst trugen, zumauern sowie eine achtlagige Mörtelabdichtung anbringen. Anschliessend wurde die Rüfe zugemauert.

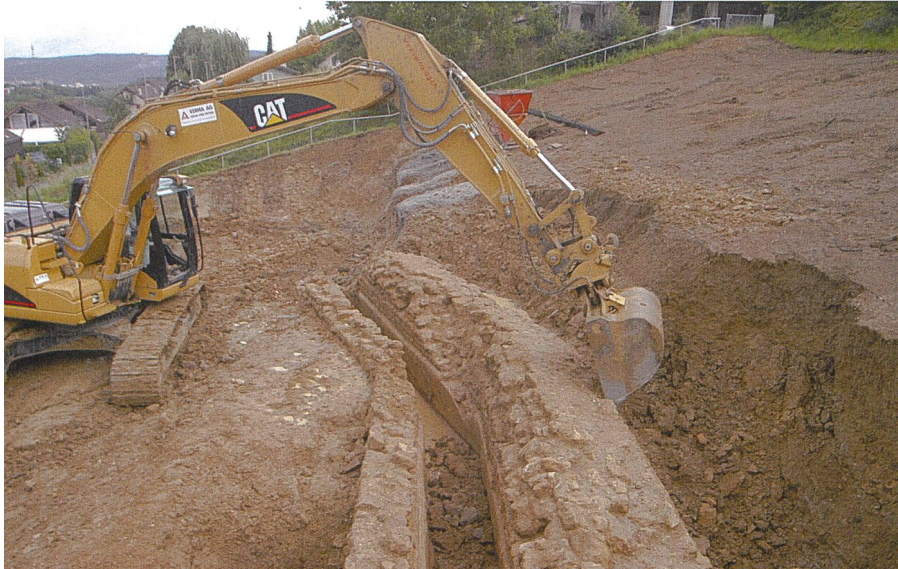
Die nördliche Einstiegsöffnung stösst an eine Baufuge des Gewölbes (links).

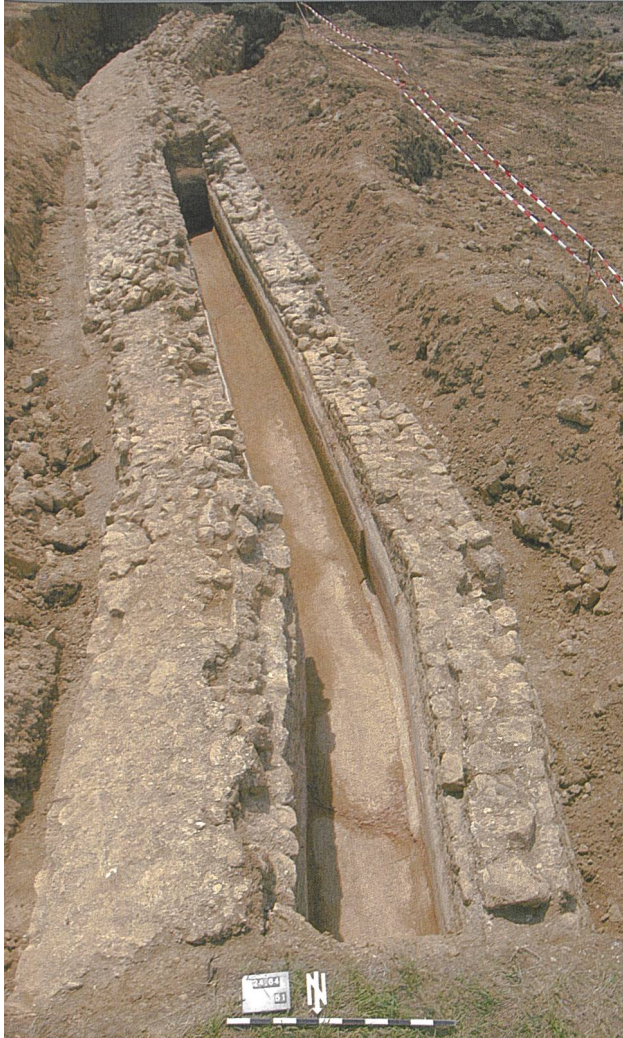
Die hangseitige Hintermauerung der Wasserleitung (links) war in diesem rutschgefährdeten Abschnitt bis zu zwei Meter mächtig.

Der wasserführende, sorgfältig verputzte Bereich des Kanals war noch perfekt erhalten, obwohl der Erddruck die hangseitige Wand im oberen Bereich bis zu 30 cm nach innen geschoben hatte.

Der Hang ist in diesem Bereich rutschgefährdet. Tone und Mergel des unteren Doggers liegen hier über Opalinuston. Diese Komplikation haben bereits die römischen Bauingenieure festgestellt. Sie reagierten darauf mit einer hangseitigen Mauerstärke von bis zu 2 Metern anstelle der sonst üblichen 90 Zentimeter. Trotzdem hat sich das imposante Bauwerk im Laufe der Jahrhunderte etwas verscho-

ben; die hangseitige Wange weist heute einen Überhang von bis zu 30 Zentimetern auf. Gleichzeitig senkte sich die Leitung stellenweise um bis zu 40 Zentimeter. Dass dies bereits während der Betriebszeit geschah, zeigt sich an Auflagerungen von Kalksinter, die durch das fließende Wasser entstanden

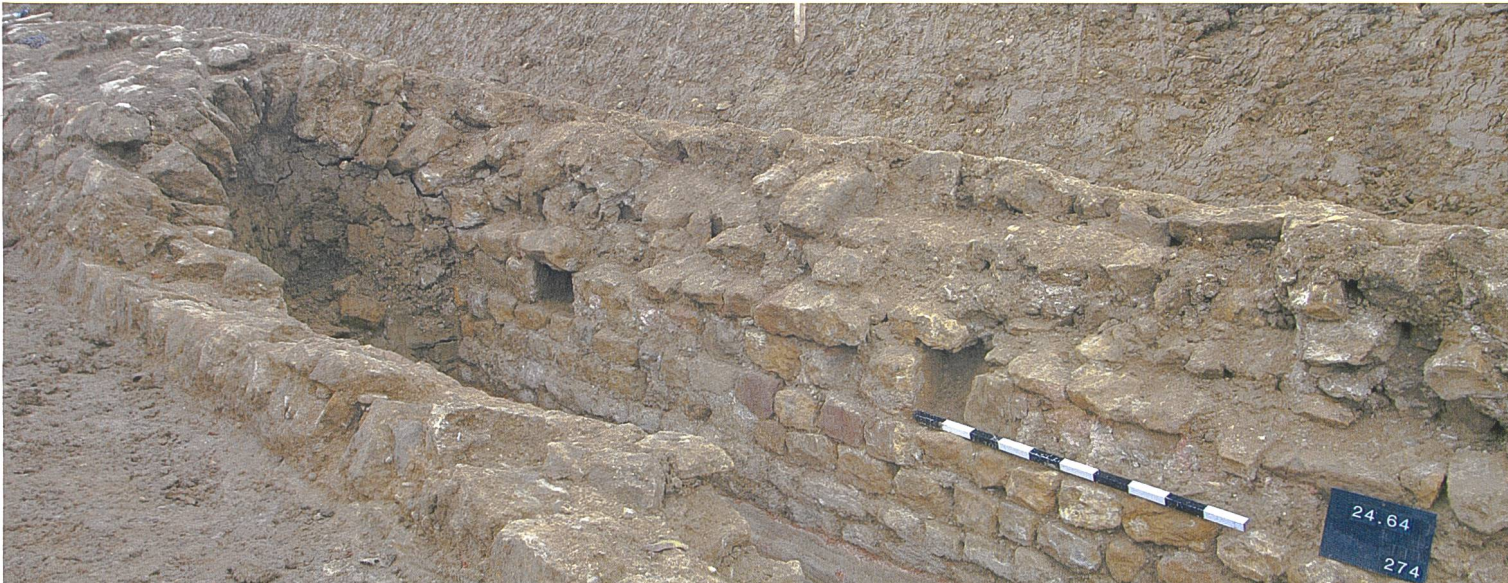
Seltisberg, Sophie Gerster-Weg. Von der römischen Mauer im Hintergrund ist nur gerade eine Steinlage über dem Fundament erhalten. Im Vordergrund der anstehende Fels, den man womöglich schon zur Römerzeit zur Gewinnung von Baumaterial abgebaut hat.

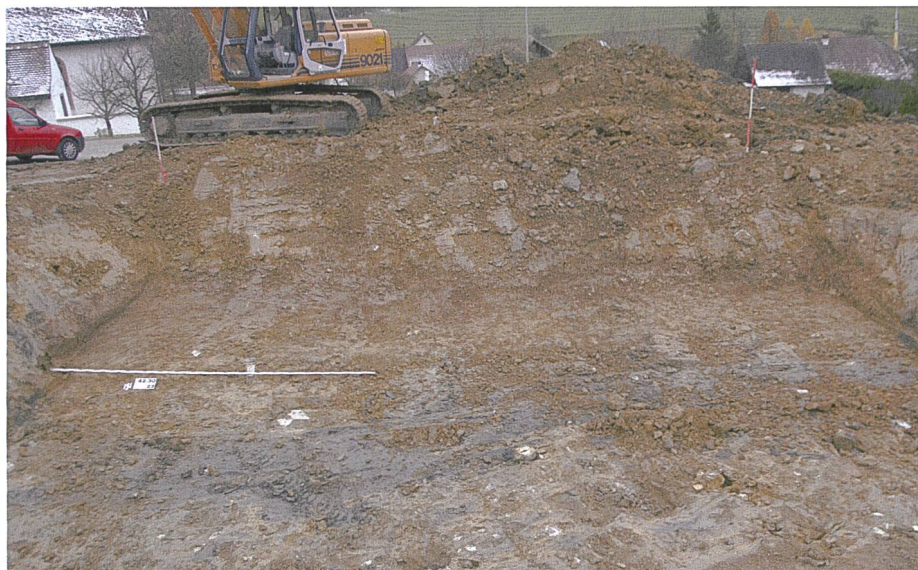
Pratteln,
Oberemattstrasse.
Unterster Rest eines
Rennofens aus dem
6. Jahrhundert. Er
war in diesem Bereich
mit römischem
Ziegelbruch gemauert
und inwändig stark
verschlackt. In der
kreisrunden Ofensohle
hat sich viel Holzkohle
angesammelt. Die
Arbeitsgrube, von
der aus die Schlacke
abgestochen wurde,
lag rechts im Bild.

kreisrunden Öfen hatten demnach einen Innendurchmesser von 45–55 Zentimeter. Zumindest im unteren Bereich, wo die Hitze am stärksten war, bestand die innere Ausmauerung ausschliesslich aus römischen Ziegelstücken, während in der äusseren Schale auch Kalksteine Verwendung fanden. Über einer Schicht Holzkohle war das Ofeninnere dick mit Eisenschlacke verkrustet.

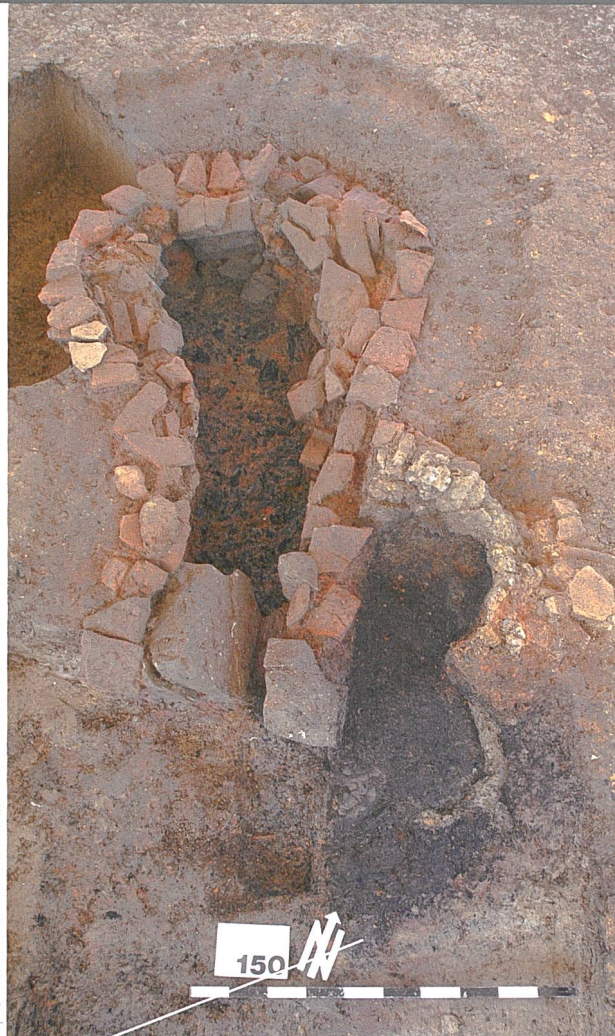
Ein komplexer Befund: ein birnenförmig konstruierter Töpferofen des 6. Jahrhunderts durchschlägt einen älteren Rennofen, von dem nur noch gut die Hälfte übrig ist (im Plan links schraffiert). Beide wurden fast vollständig mit römischem Ziegelbruch gemauert. Sohle und Abflussmulde des Rennofens sind stark mit Holzkohle durchsetzt.

Nicht nur die Strasse, die den einen Rennofen überlagerte, sondern auch ein zweiter Befund zeigt, dass das Areal nach Aufgabe der Eisenverhüttung weiter genutzt wurde: Ein zweiter Rennofen wird von einem jüngeren Töpferofen durchschlagen. Dieser birnenförmige Brennofen war – mit Ausnahme der Schüröffnung – komplett aus römischem Ziegelbruch gebaut und hatte einen zentralen Feuerkanal. Das Brenngut scheint man auf einer seitlichen, ebenfalls aus Ziegelstücken errichteten Konsole abgestellt zu haben, denn es gibt keinerlei Hinweise auf einen Boden zwischen Feuerkammer und Brennraum, eine so genannte Lochtenne. Ihr Fehlen ist charakteristisch für frühmittelalterliche Töpferöfen der Region.

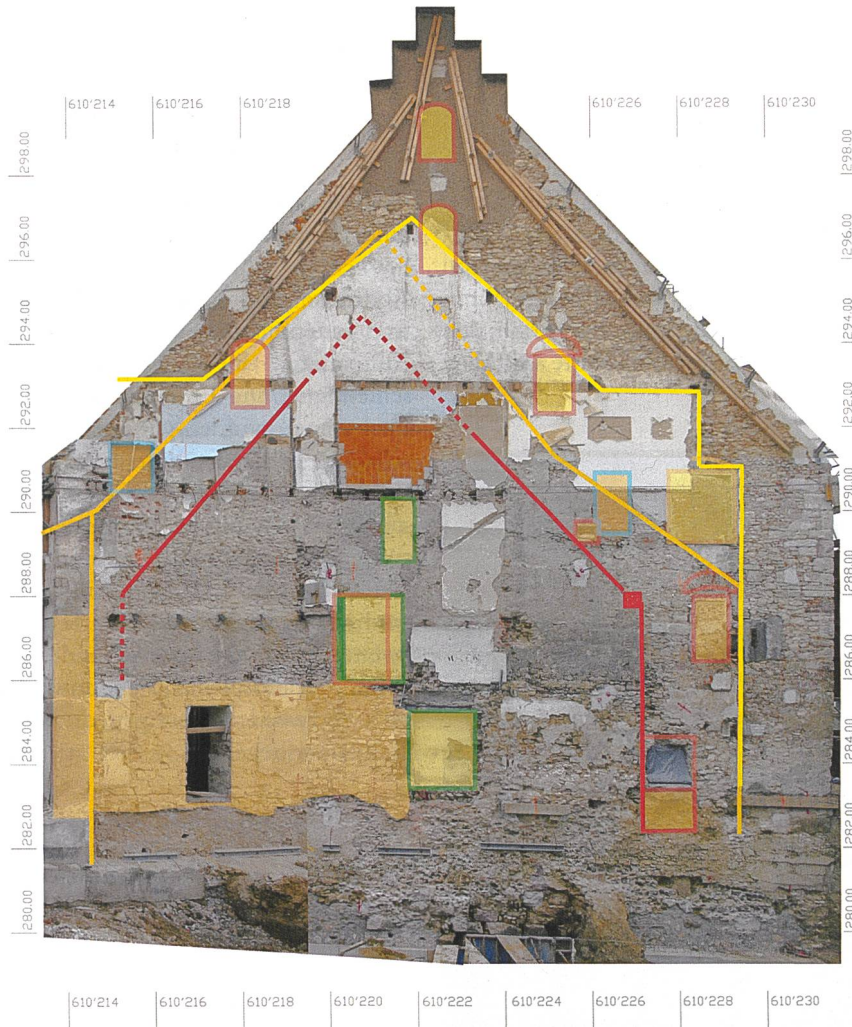
Die freigelegte
Südfassade mit
der Abfolge der
Anbauten und den
Fassadenöffnungen.

rot 1590
blau 1613/14
orange 18. Jahrhundert
grün 1842/43
gelb 1927.

Die Verschiebungen der Türen und Fensteröffnungen im Laufe der Jahrhunderte erlauben unter anderem, die inneren Raumaufteilungen nachzuvollziehen und die insgesamt sieben Kamine in eine relative Chronologie zu bringen. Die Verteilung der Fenster in der Südfassade des Gebäudes und die Reihenfolge ihrer Zumauerung zeigt die Entwicklung des dortigen Anbaues. Seit Bestehen des Imhofhauses darf mit einem schmalen, zweistöckigen Ökonomieanbau gerechnet werden. Dieser wurde im Laufe des 18. Jahrhunderts vergrößert und 1927 durch eine Garage mit Wohngeschossen ersetzt.

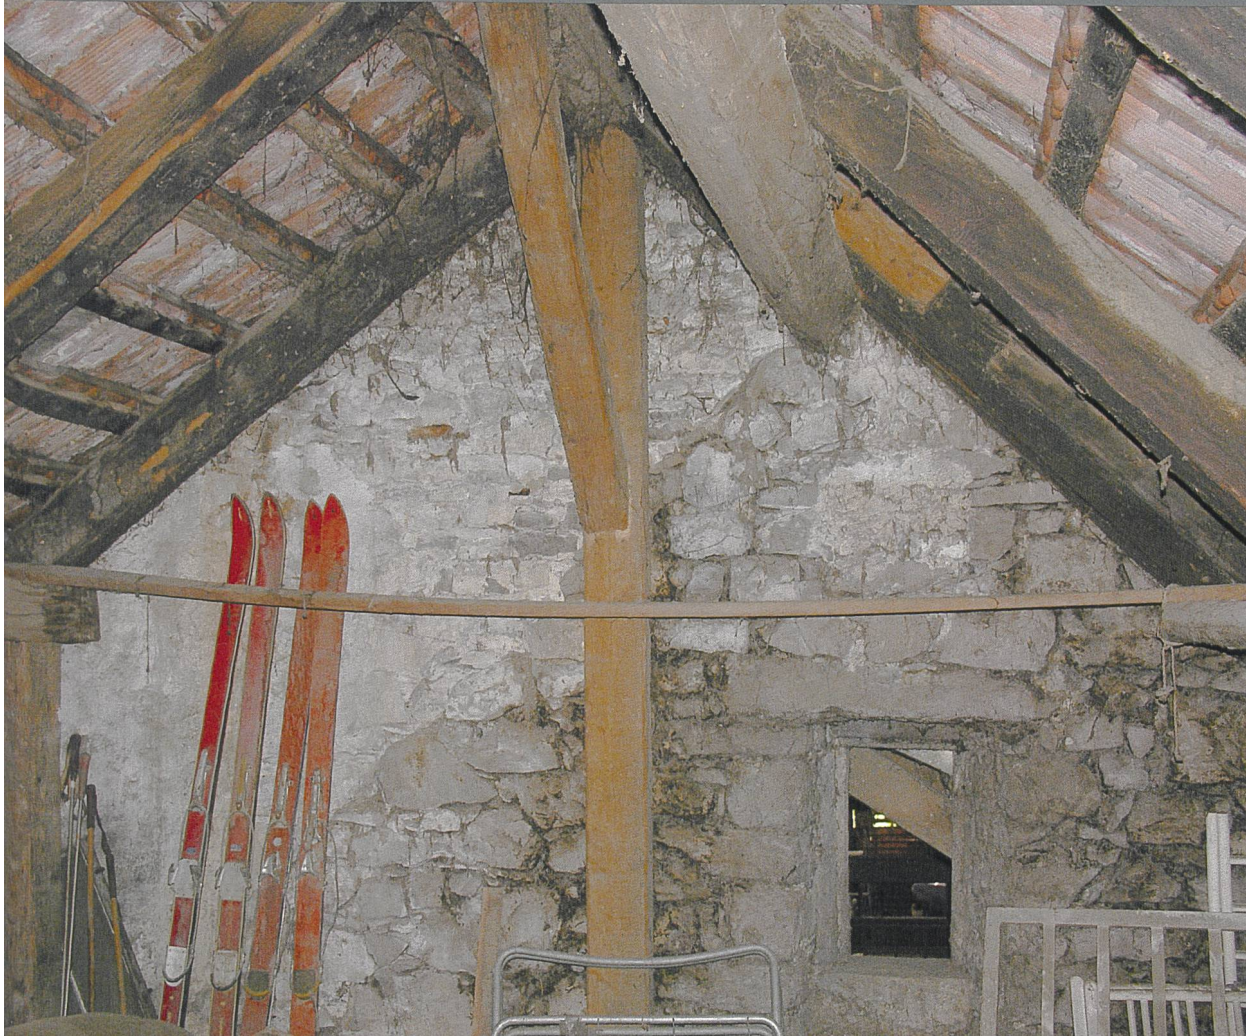
An der östlichen Giebelmauer ist die jüngere Aufmauerung zu erkennen. Der Dachstuhl weist neue, unterstützende Stuhlsäulen auf.
