**Zeitschrift:** Jahresbericht : Dokumentationen und Funde / Archäologie Baselland  
**Herausgeber:** Archäologie Baselland  
**Band:** - (2011)

**Artikel:** Grabungen und Bauuntersuchungen  
**Autor:** Marti, Reto  
**DOI:** <https://doi.org/10.5169/seals-803534>

# Grabungen und Bauuntersuchungen

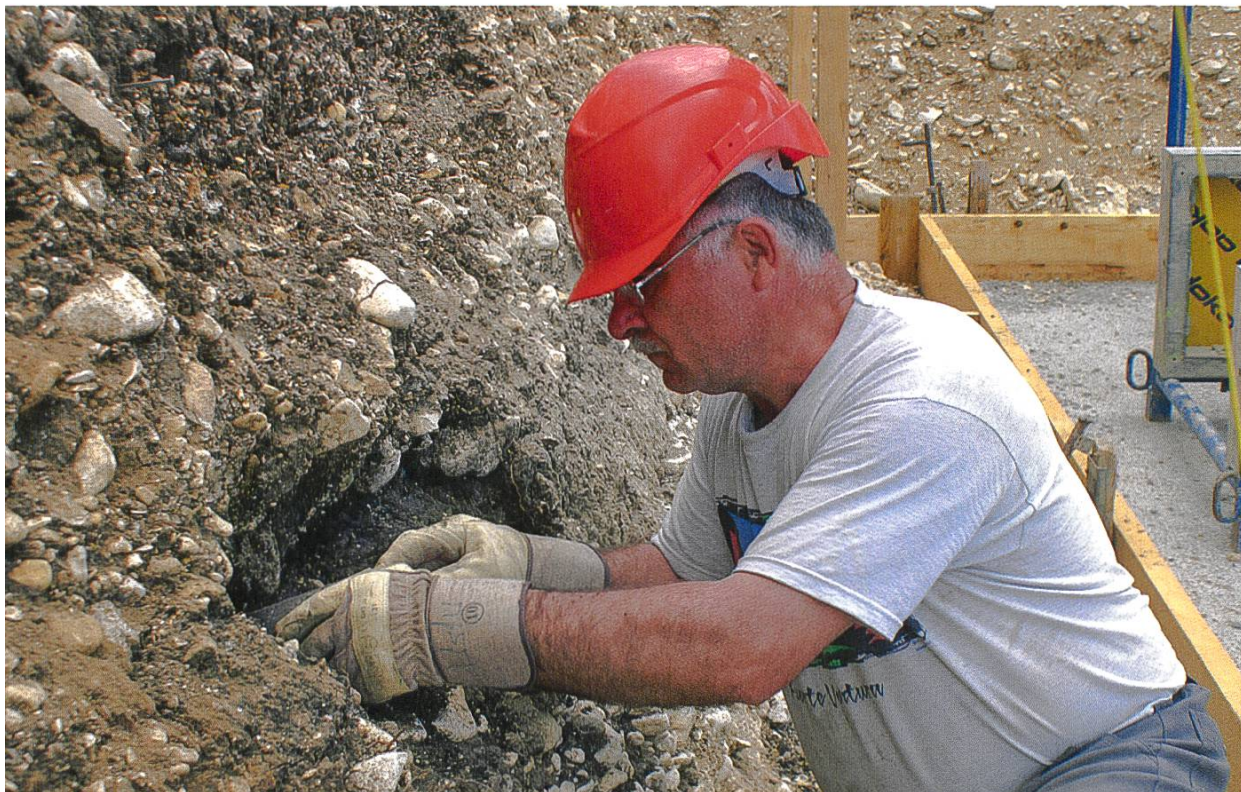
Die muldenförmige, stark holzkohlehaltige Eintiefung ist hinter dem Schnurgerüst gut zu erkennen.

Die anschliessende Untersuchung des Befundes zeigte, dass es sich bei der holzkohlehaltigen Schicht um eine grössere, muldenartige Eintiefung handelte, die deutlich in den dort anstehenden Birsschotter eingriff. Ein flächiger Abbau war leider nicht mehr möglich. Immerhin gelang es jedoch, einige Keramikfragmente aus der dunklen Schicht in der Baugrubenwand zu bergen.

Die grobe, handgeformte Keramik ist eindeutig prähistorischen Ursprungs. Eine genauere zeitliche Einordnung erlaubten die kleinen, unverzierten Fragmente jedoch nicht. Mehr Klarheit brachte schliesslich die C14-Analyse eines Holzkohlefragments aus der Fundschicht. Das Alter liess sich auf rund 3200 Jahre bestimmen, was einer Datierung in

die mittlere Bronzezeit entspricht. Die muldenförmige Eintiefung dürfte zu einer nahen bronzezeitlichen Siedlung gehört haben, von deren Existenz man erst seit dieser Untersuchung weiss. Im näheren Umkreis sind bisher keine weiteren Fundstellen aus dieser Epoche bekannt.

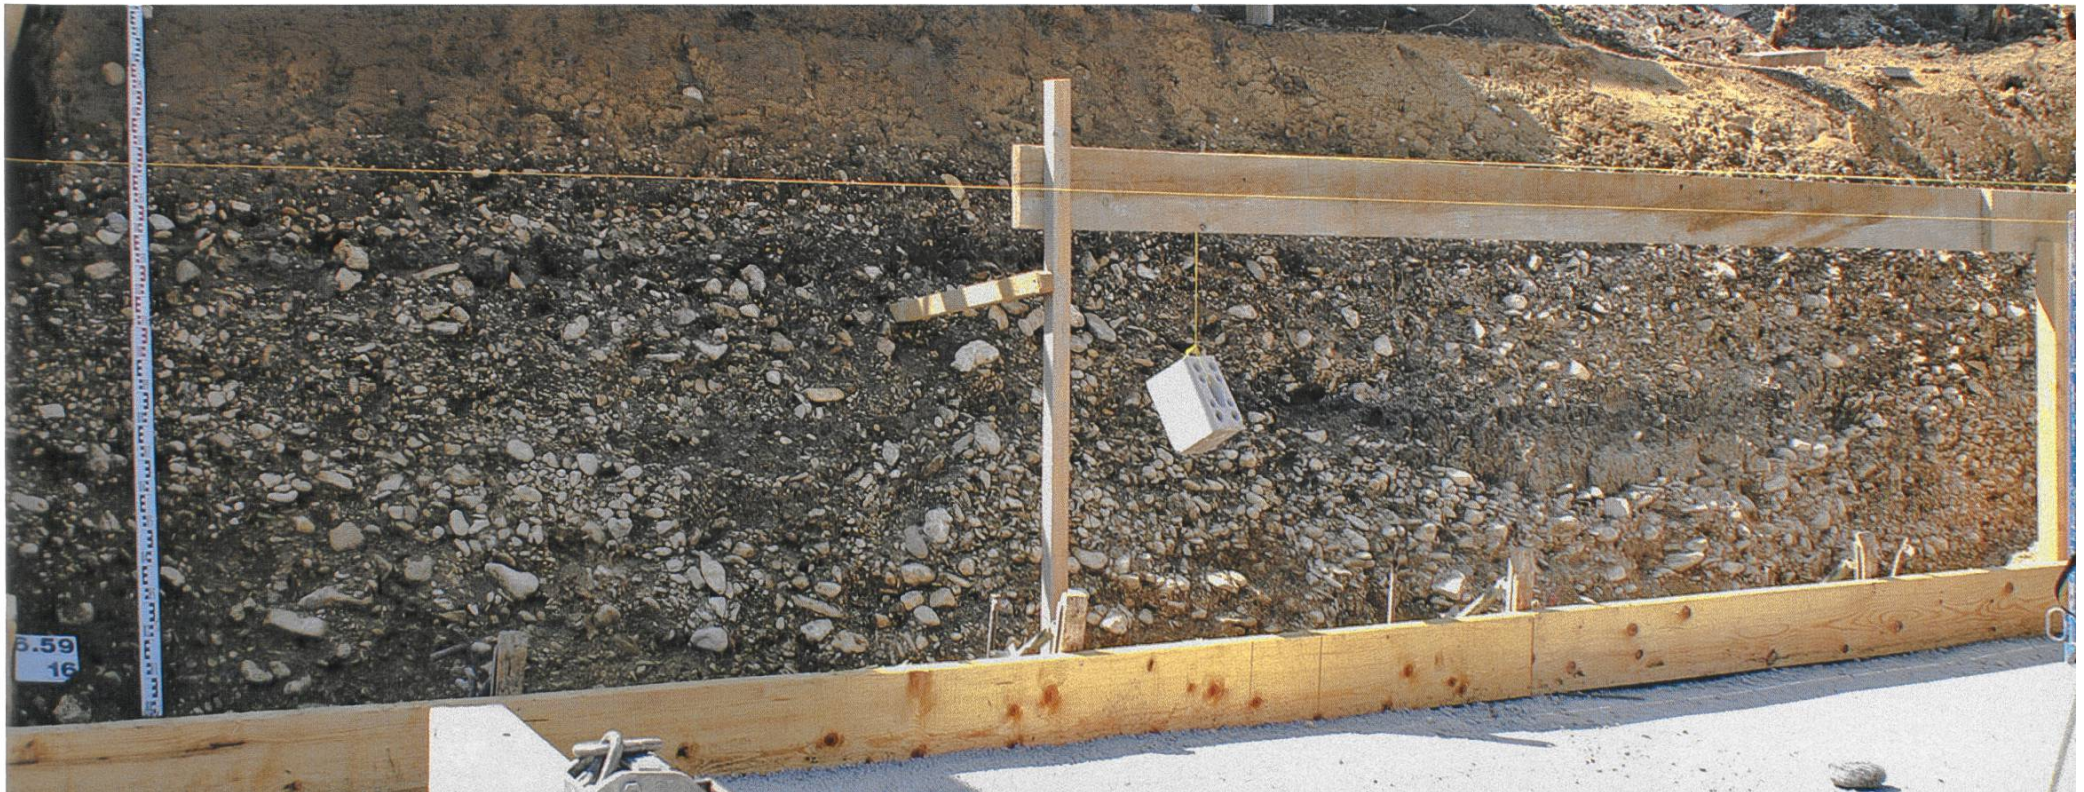
Sissach, Köhlerweg.  
Die dunkle, holzkohle-  
haltige Schicht ist in  
der Baugrubenwand  
gut zu erkennen.

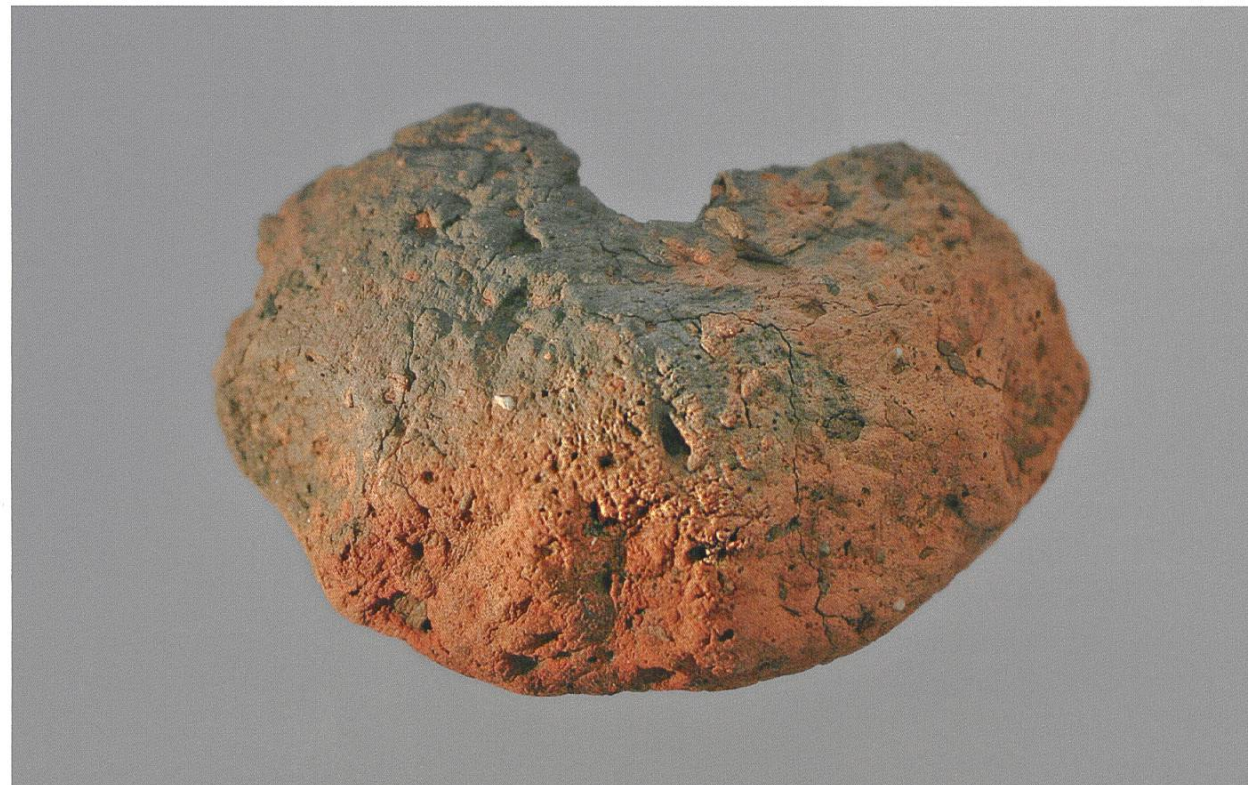
Einer der wenigen  
Funde: das stark  
verwitterte Fragment  
eines Spinnwirtels.  
Solche Wirtel dienten  
als Schwungrad einer  
Handspindel.

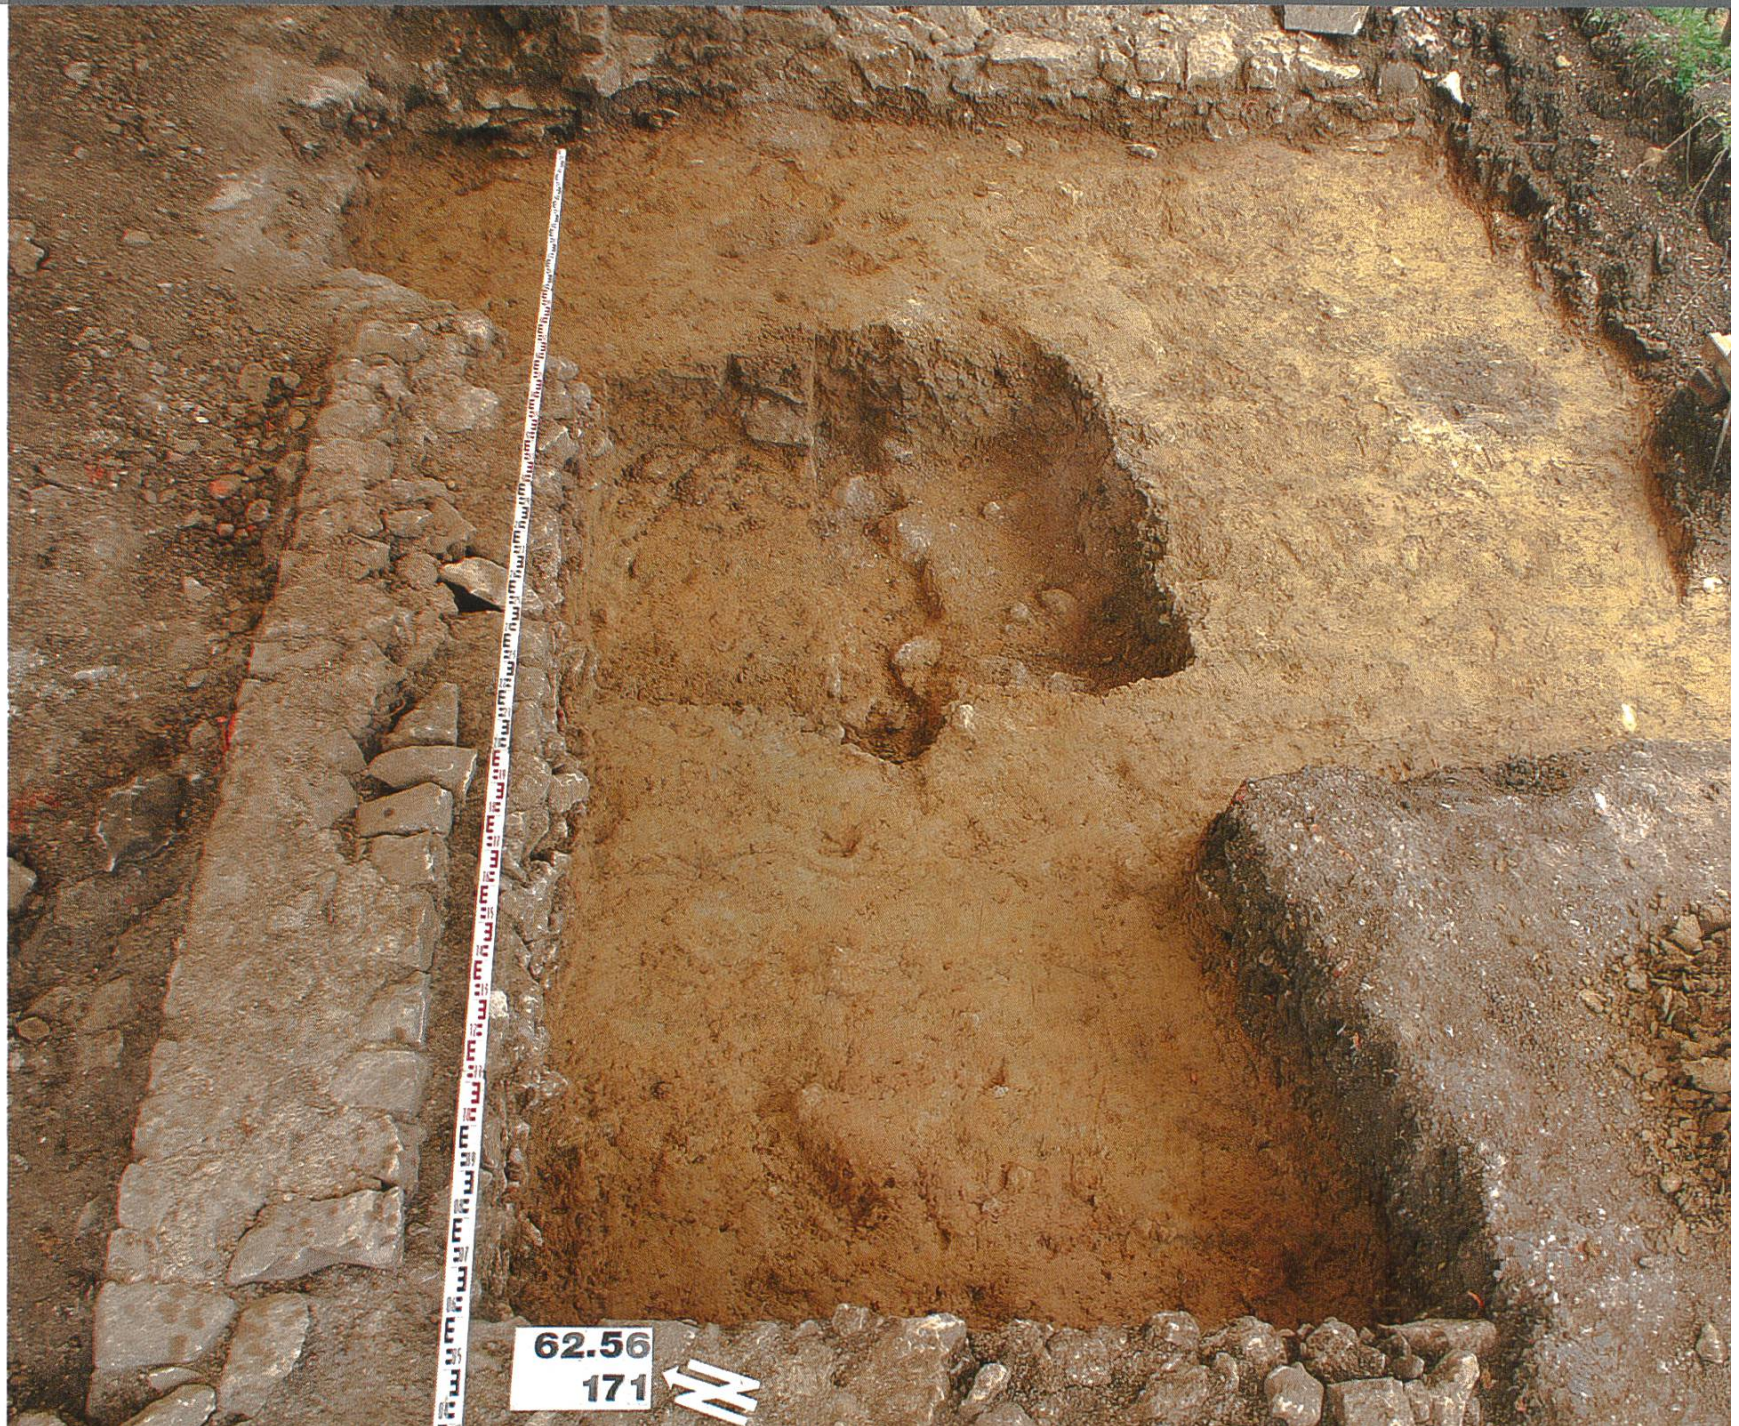
Seltisberg,  
Im Winkel.  
Die mächtige  
Fundamentgrube  
im Gebäudeinnern  
des kleinen Neben-  
gebäudes zeichnet  
sich nach dem  
Herausnehmen der  
Kalkbruchsteine  
deutlich ab.

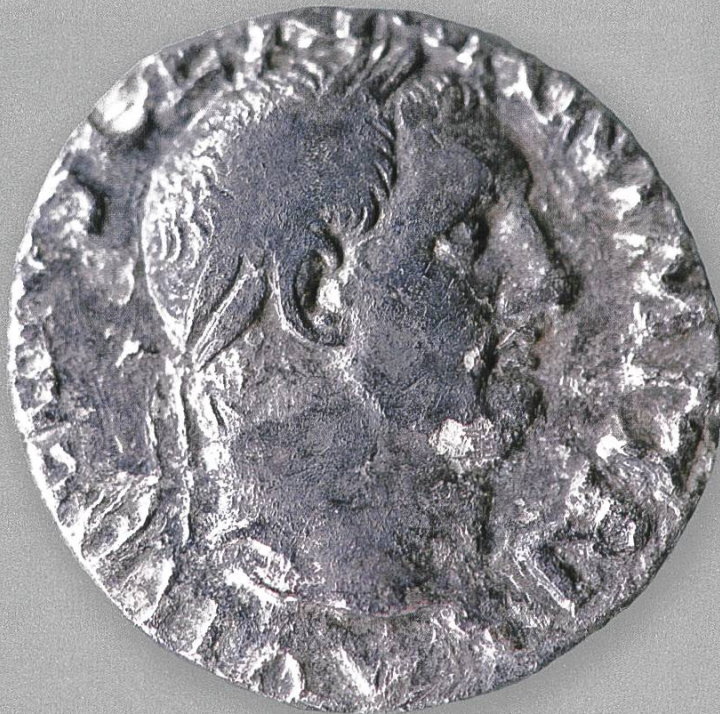
**Die Silbermünze  
(Denar) des Vitellius,  
geprägt 69 n. Chr.,  
wurde im Bereich des  
Wohnbaus gefunden.**

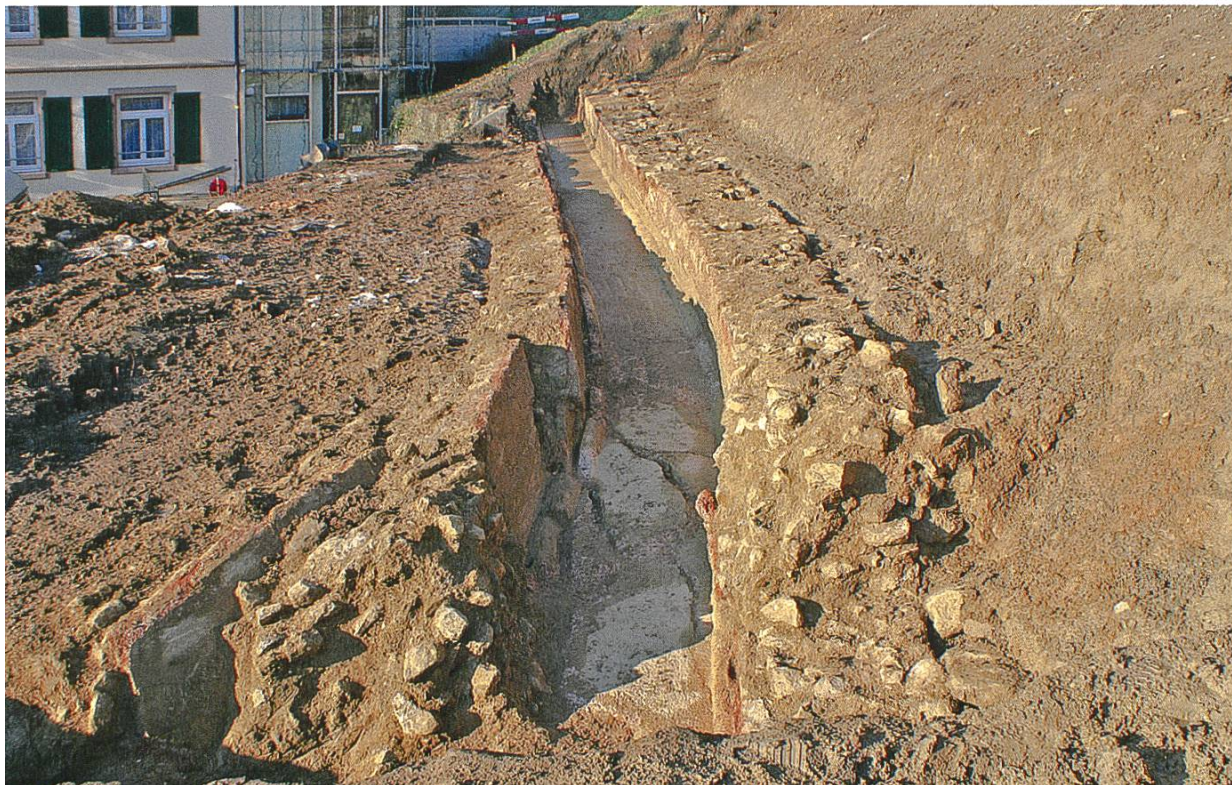
Insgesamt wurden rund 23 Meter der Wasserleitung freigelegt und dokumentiert. Das Gewölbe des Bauwerks war nirgends mehr vorhanden. Die Kanalsohle sowie ein Teil der berg- und der talseitigen Mauer waren jedoch noch in gutem Zustand. Beim etappenweisen Freilegen von Westen nach Osten kam es in Mitte der Parzelle zu einer Überraschung: Innerhalb eines Meters verschwand die Wasserleitung komplett. Die letzten erhaltenen Reste waren hangabwärts verschoben. Diese deutete auf einen Erdbeben hin, der die Wasserleitung mit ins Tal riss.

Der hinzugezogene Geoarchäologe Philippe Rentzel stellte fest, dass sogar zwei zeitlich auseinanderliegende Rutschereignisse stattgefunden hatten, welche die römische Wasserleitung schliesslich komplett zerstörten. Der Opalinuston, der in der Flur Brunnmatt ansteht, gilt als rutschgefährdet und bildet häufig Quellaustritte. Die römischen Ingenieure waren sich des schwierigen Baugrunds durchaus bewusst, wie die massiv verstärkte bergseitige Fundamentierung der Wasserleitung zeigt. Gegen eine Rutschung im Ausmass, wie es auf der Ausgrabung angetroffen wurde, konnte jedoch auch die beste

Grundlage nichts ausrichten. Die in Bewegung geratene Hangpartie war so breit, dass die Leitung bis zum östlichen Parzellenende auf einer Länge von 12 Metern nicht mehr zum Vorschein kam.

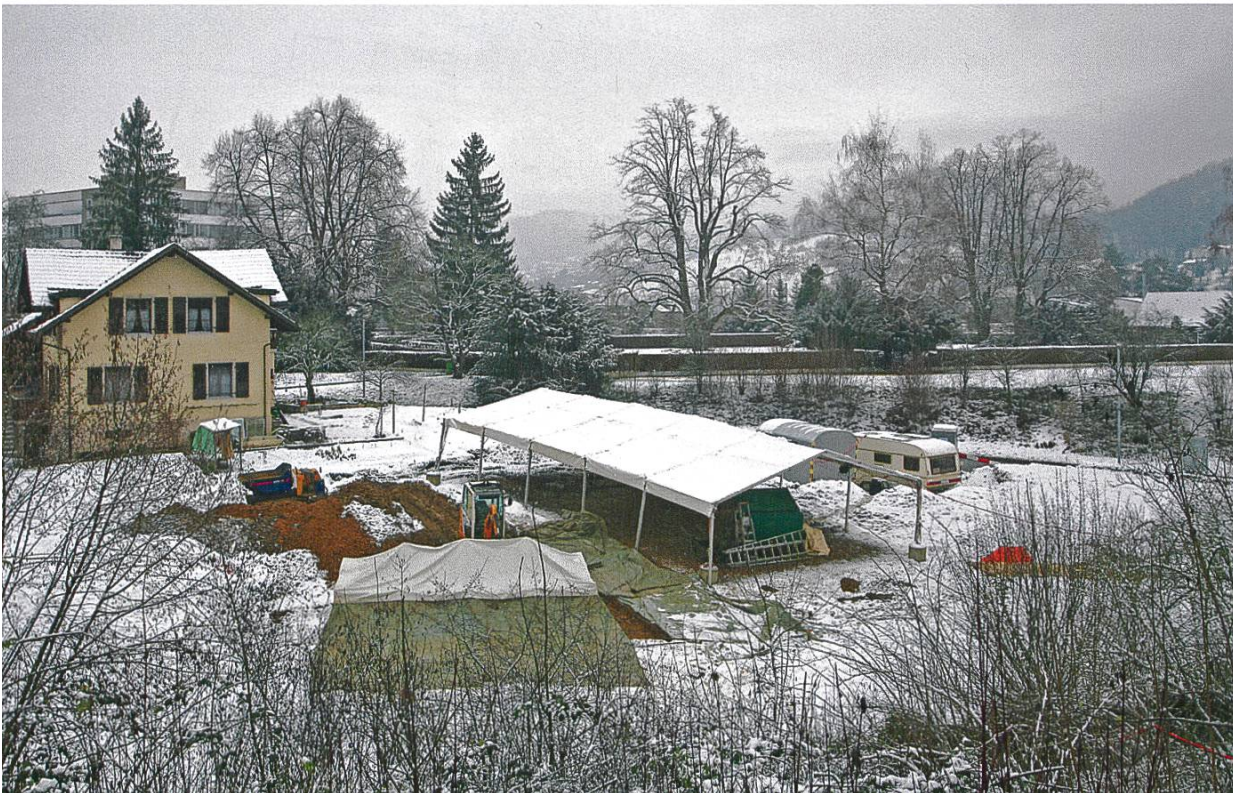
Übersicht über  
die Befunde der  
Ausgrabung an der  
Goldbrunnenstrasse.  
Der mögliche Standort  
des Wasserrads ist mit  
«A» gekennzeichnet.

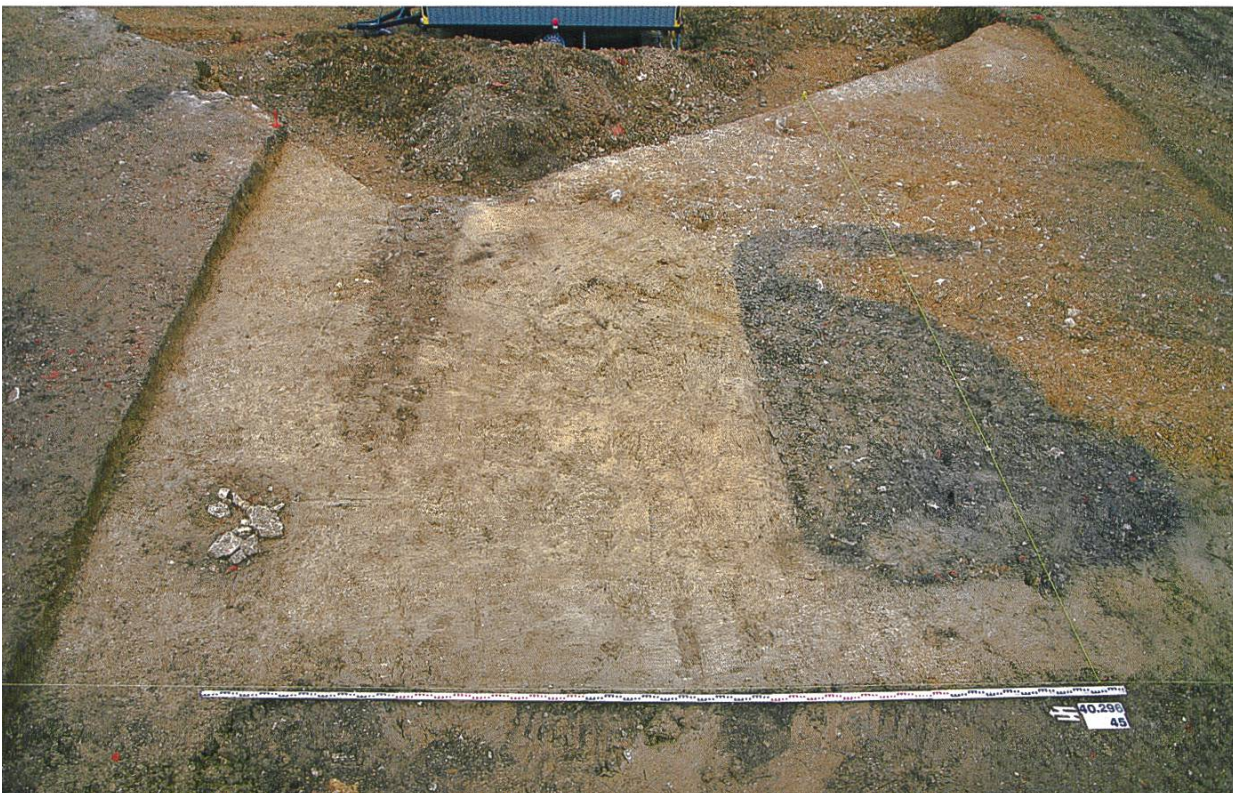
Auf der Grabungsfläche zeichnet sich rechts deutlich die dunkle Verfüllung eines Grubenhauses ab. Links sind eine kleinere Grube sowie ein Graben zu erkennen.

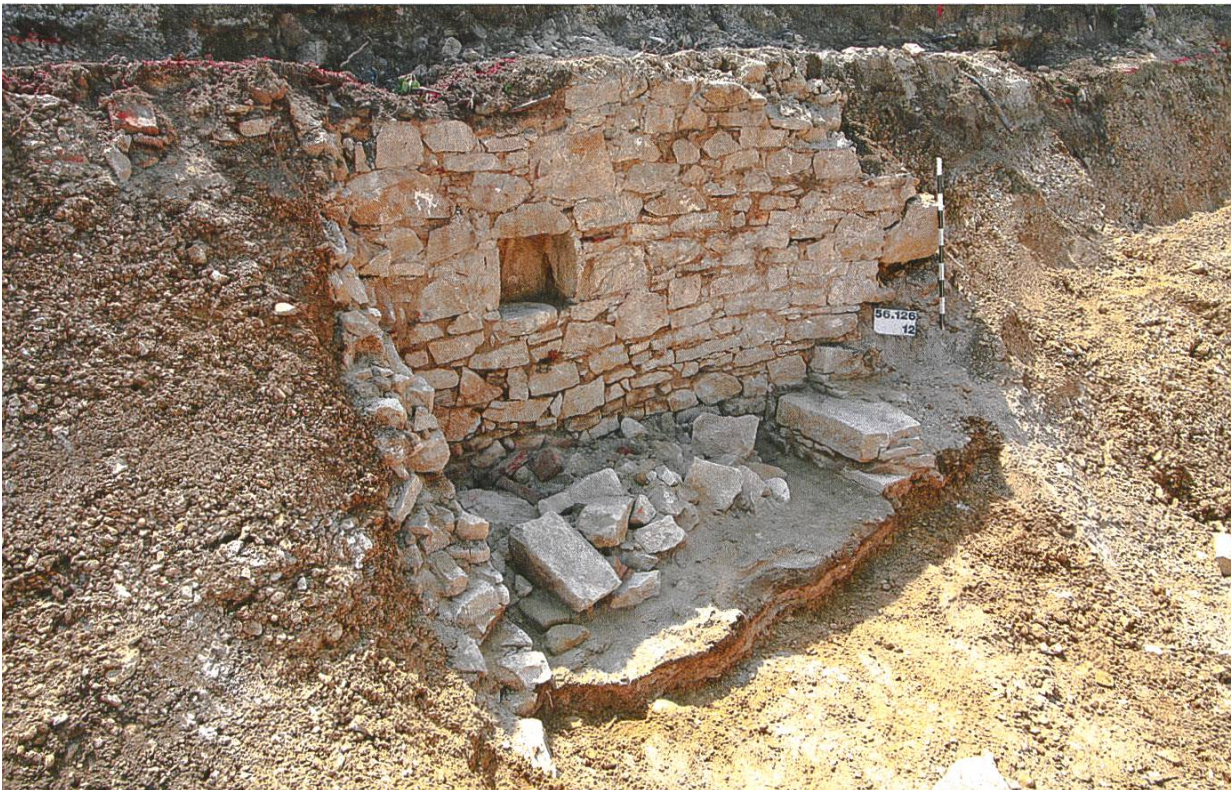
Detail der Lichtnische neben der Kellertreppe mit einem Russfleck, den die Kerze oder Talglampe hinterlassen hat.

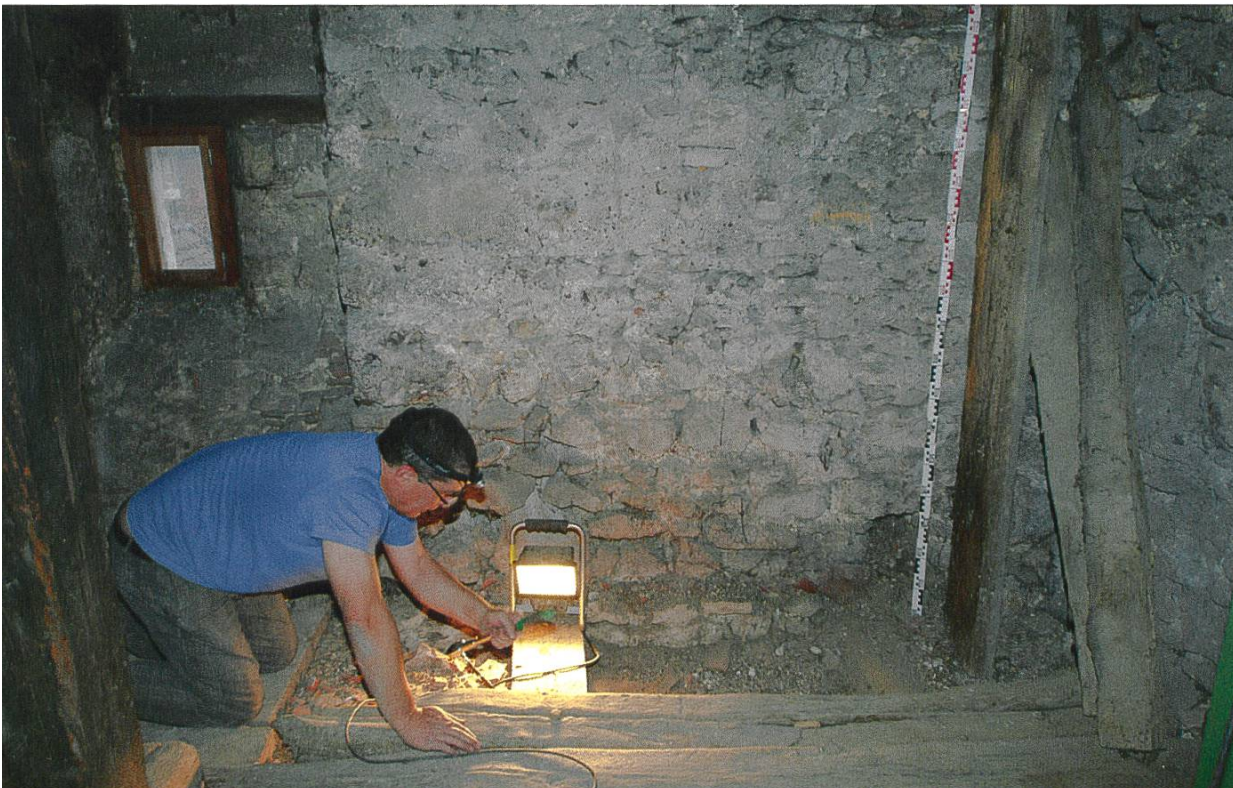
Schnitte durch  
das Obertor mit Mar-  
kierung der Gerüstbal-  
kenlagen (gelb).

Der Eingang liegt im ersten Obergeschoss. Aktuell ist er über den Ratssaal zugänglich, ursprünglich war er es vom anschliessenden Wehrgang aus. Die hochgelegenen Fenster sowie die später eingebauten Arrestzellen lassen eine ursprünglich andere Einrichtung in diesem Geschoss vermuten. Direkt über dem Tordurchgang gelegen, könnten hier die Torverschlussmechanismen installiert gewesen sein, etwa die Aufzugsvorrichtung einer möglichen Zugbrücke oder die Aufhängung von Fallpfählen beziehungsweise eines Fallgatters. Archäologische Nachweise dafür fehlen bisher.

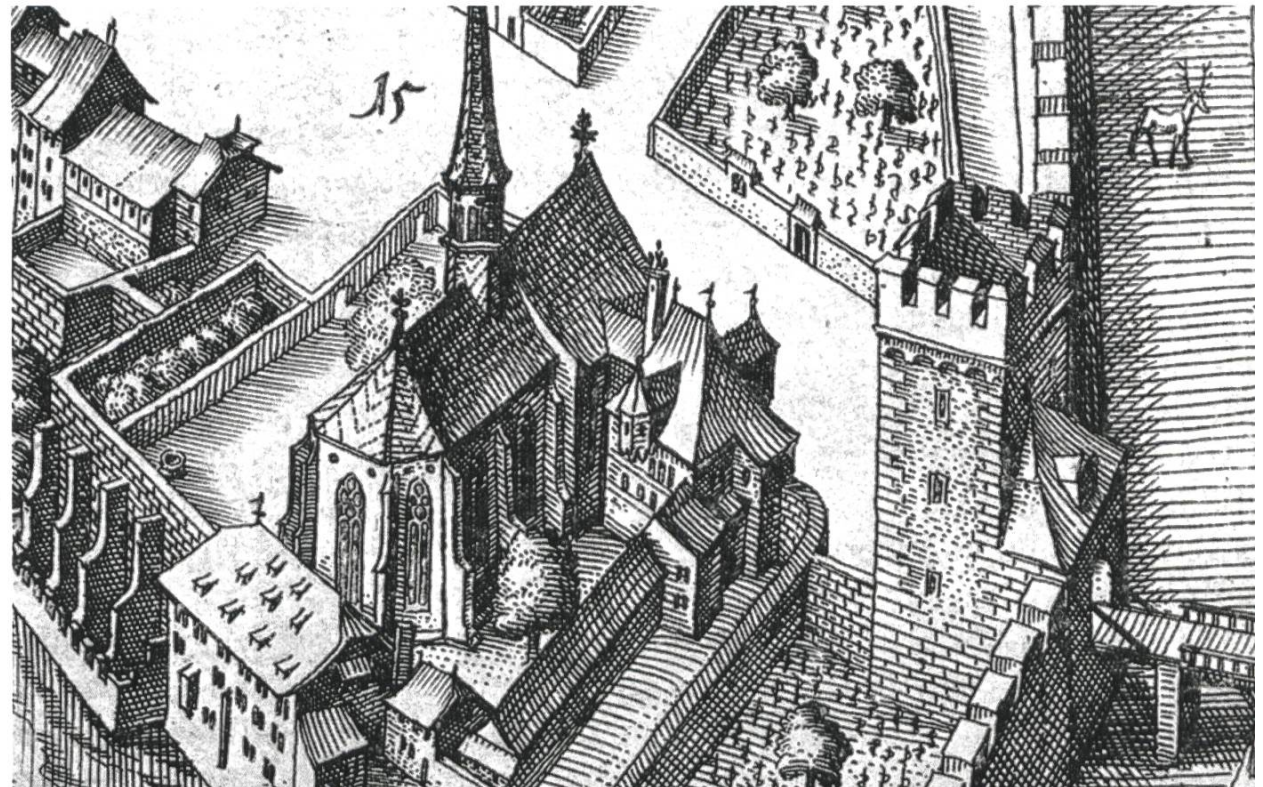
Ein Vergleich für das Pultdach vor 1663:  
St. Johannstor in Basel, zweite Hälfte des 14. Jahrhunderts (Matthäus Merian, 1617).

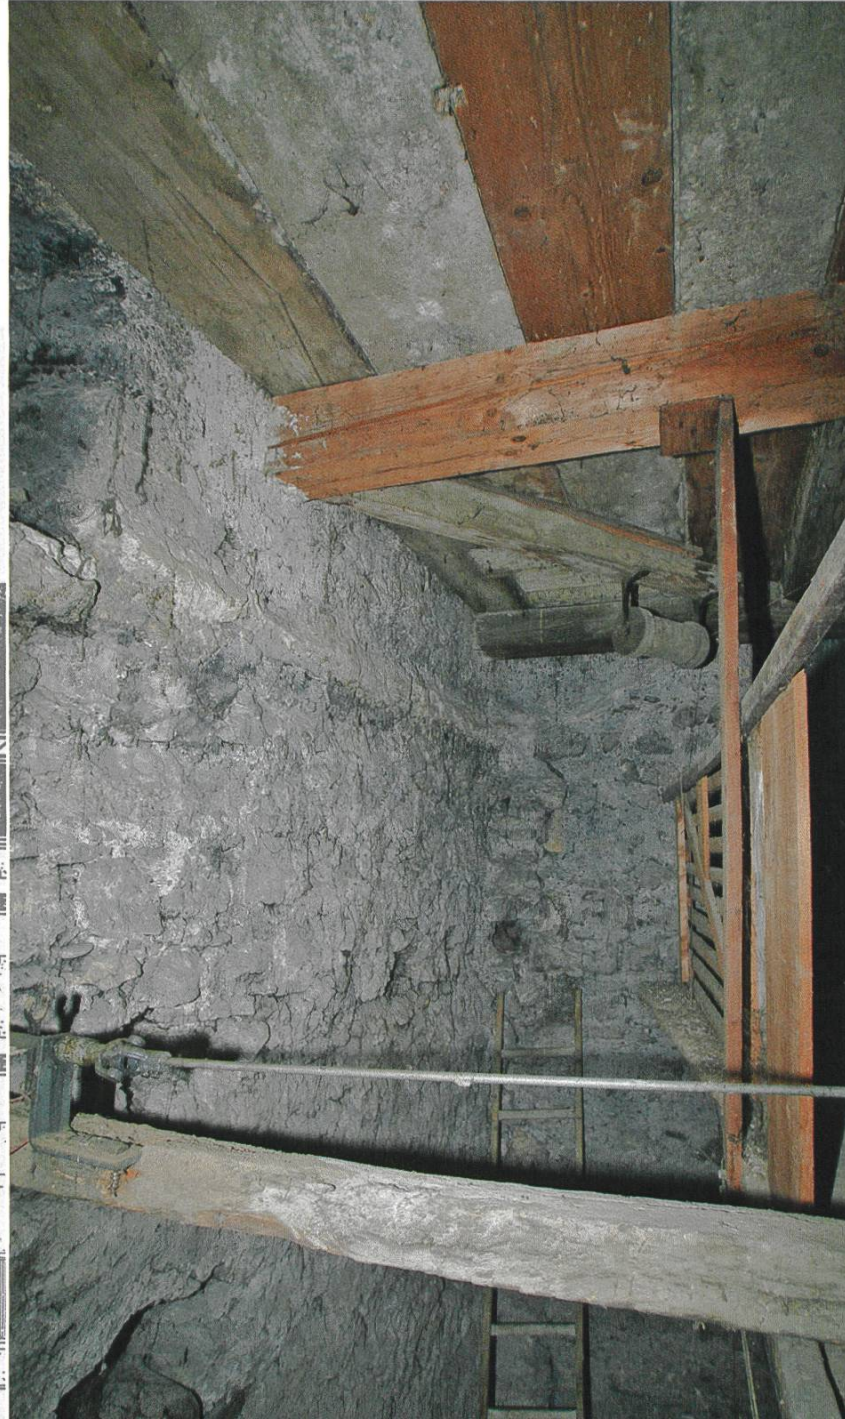
rechts:  
 Der Mörtelschnauz  
 an der Südmauer  
 zeigt den einstigen  
 Verlauf des gegen die  
 Stadtaussenseite ab-  
 fallenden Pultdaches.

eichenen Glockenstuhles war bisher nicht möglich, er besteht jedoch aus mindestens einem wiederverwendeten Ständer. Vor dem Satteldach muss eine Zeitlang ein zwischen die Seitenwände geklemmtes Pultdach existiert haben. Dieses ist im vierten Obergeschoss an eindeutigen, mit Ziegelabdrücken

versehenen Mörtelschnäuzen nachweisbar.

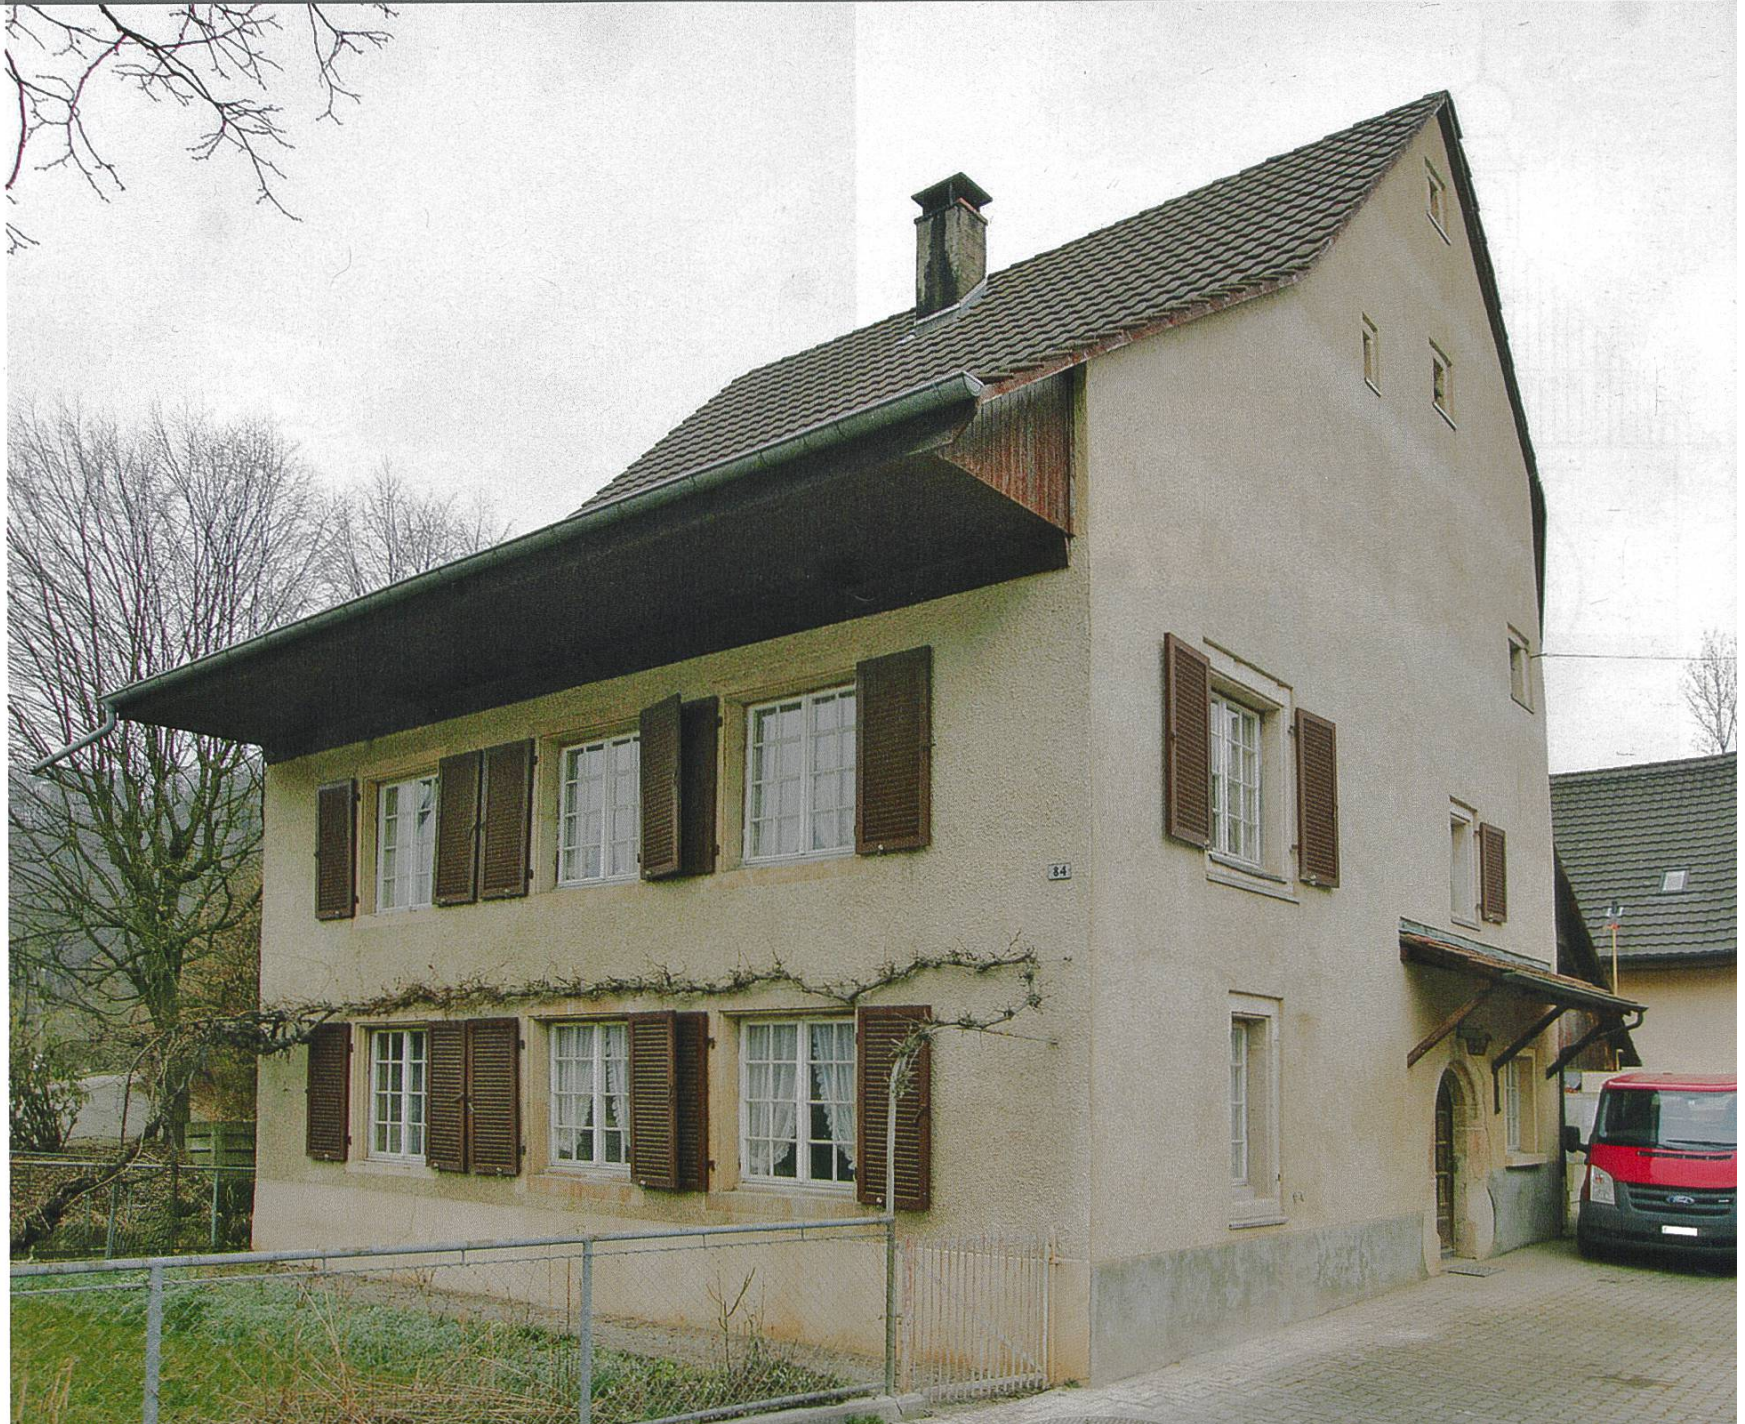
Diegten,  
Hauptstrasse 84.  
Die Giebelfassade in  
Richtung Dorf weist  
einen markanten  
Knick auf. Blick nach  
Nordosten.

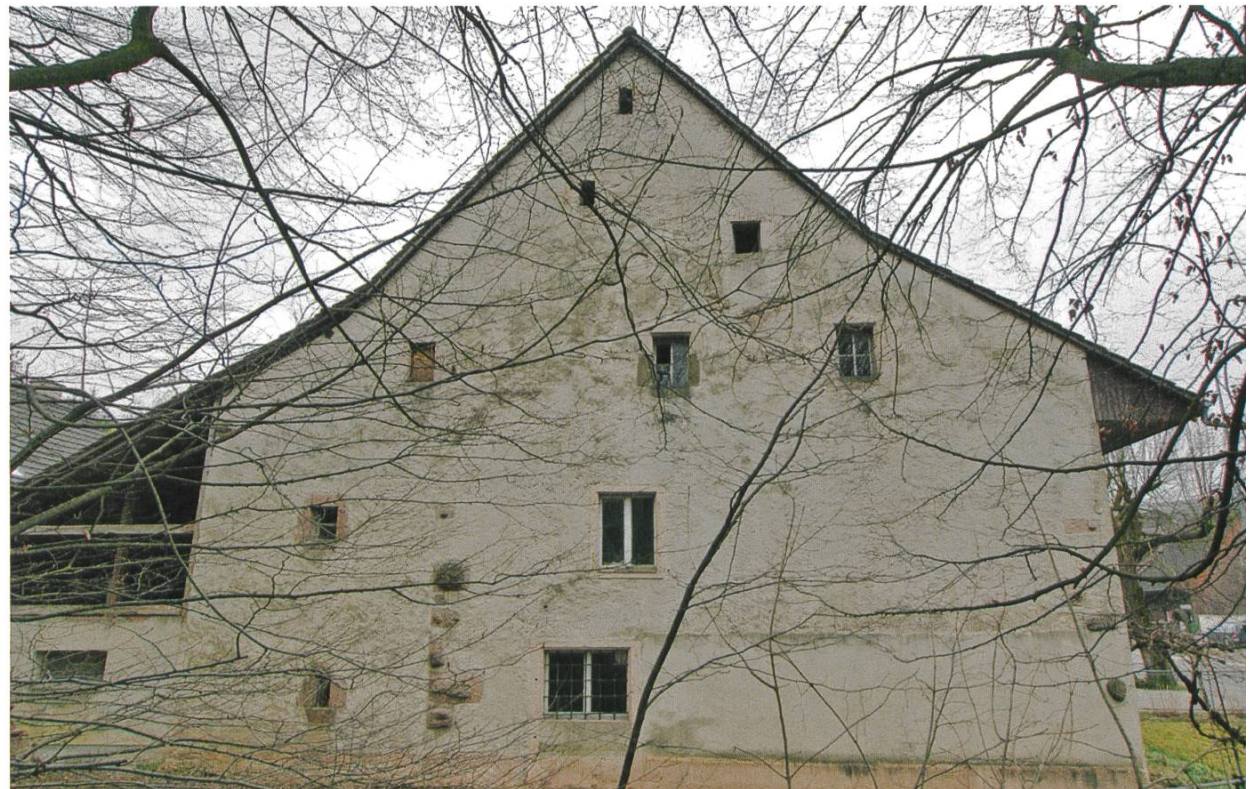
**Diegten, Hauptstrasse 84. An der talseitigen Schauseite dorfauswärts sind die Buckelquader des Kernbaus zu erkennen. Blick nach Süden.**

Der spätmittelalterliche Steinbau besass ursprünglich einen quadratischen Grundriss von zehn auf zehn Metern Aussenlänge. Die Stärke der Aussenmauern betrug im Sockelbereich bis und mit Obergeschoss lediglich 70 Zentimeter und verringerte sich im Dachraum sogar auf nur einen halben Meter. Das Gebäude mit zwei Vollgeschossen erreichte bis zum First eine Höhe von rund zehn Metern. Die Bachnähe mit der dauernden Bodenfeuchtigkeit liess von einer Unterkellerung absehen. Die talwärts gerichtete Giebelfassade beeindruckt mit ihren Eckverbänden aus Buckelquadern, die eventuell aus dem Abbruchmaterial der nahe gelegenen ruinösen Burg Eschenz stammten.

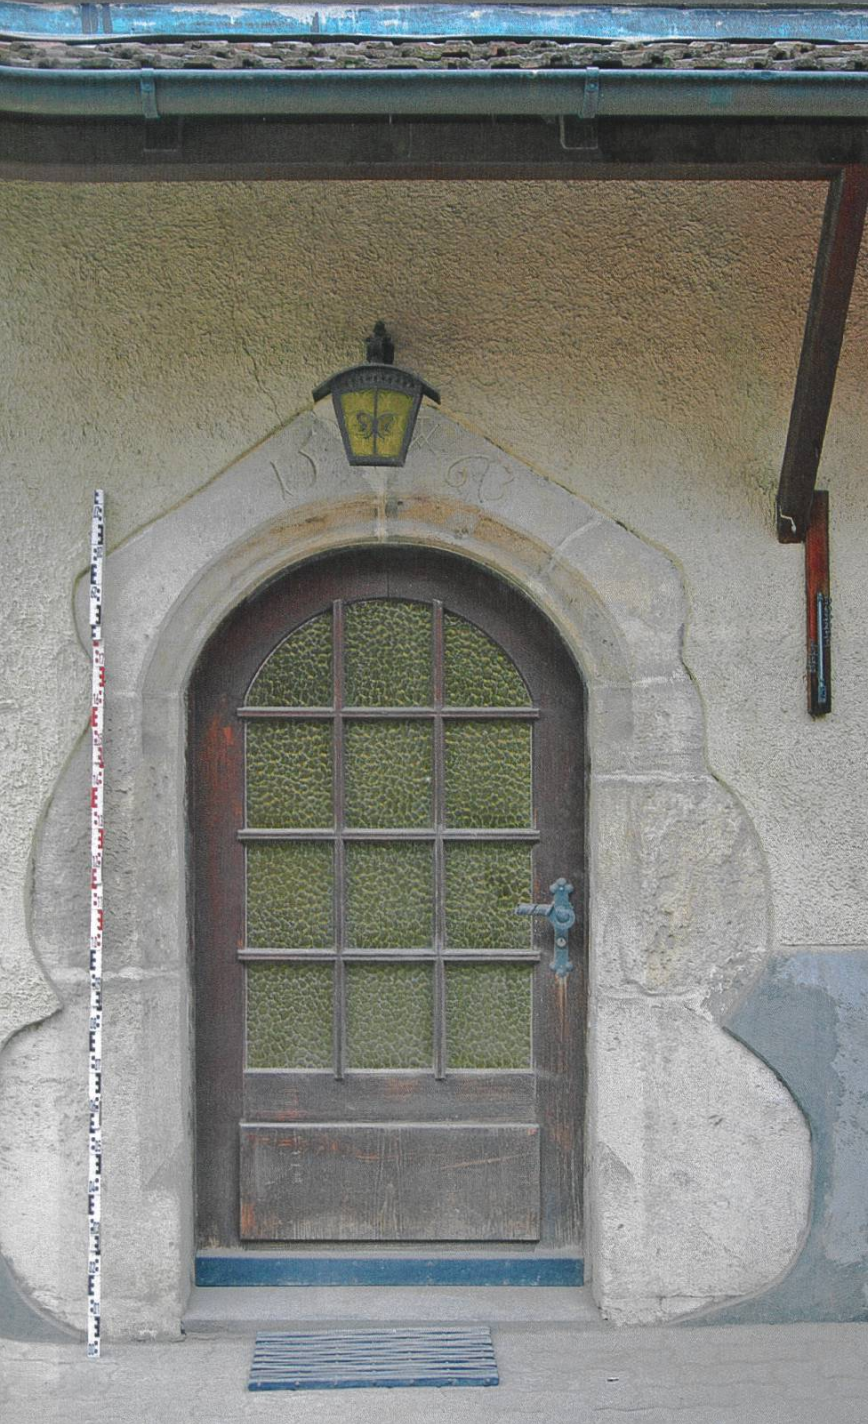
links:

Ursprünglicher, ebenerdiger Eingang mit rundbogigem, gekehltem Kalksteingewände. Die Jahreszahl ist anscheinend eine Kopie des 20. Jahrhunderts.

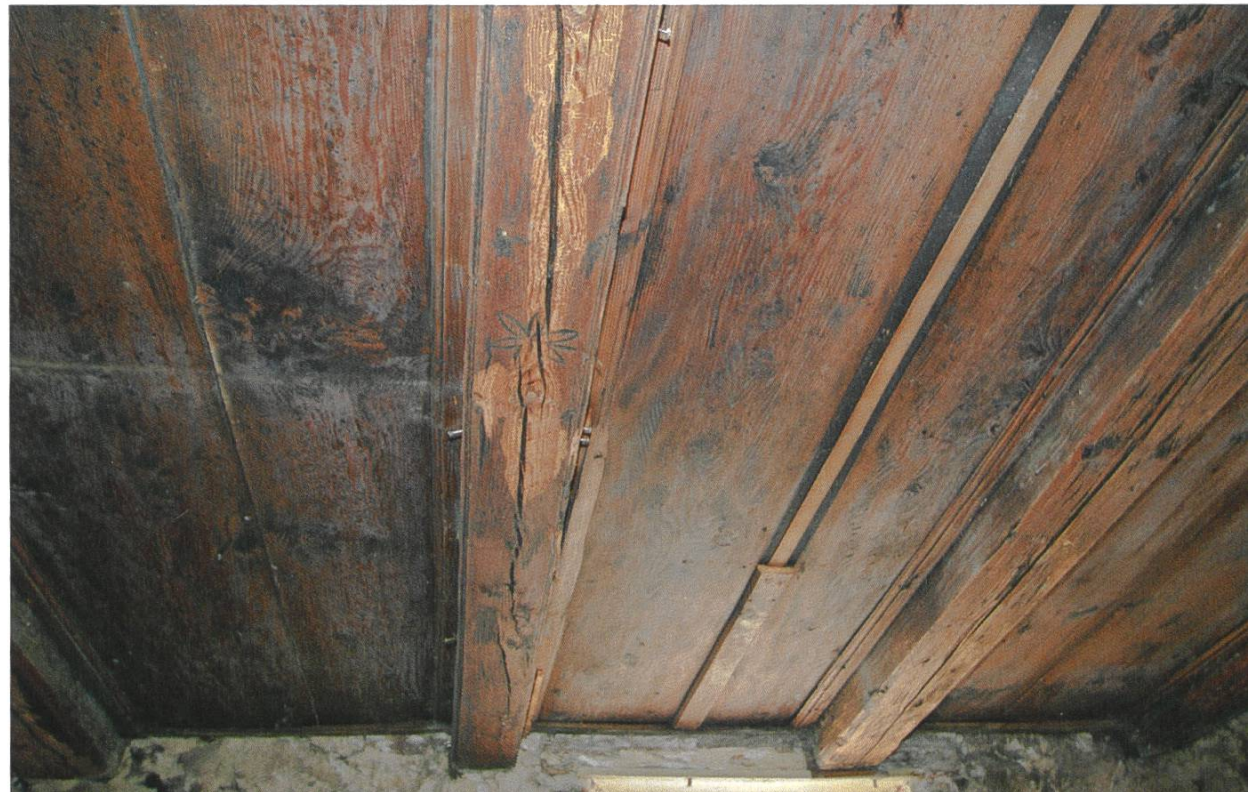
**Die Decke der Stube im Erdgeschoss: Die Balken stammen teils von 1563, teils von 1674/75, der Blindboden von 1674/75.**

Die ersten nachweisbaren Umbauten fanden 1563 statt. Spätestens damals erhielten beide Vollgeschosse eine interne Zwischenmauer. Die Deckenbalken verliefen jeweils parallel dazu. Ein Unterzug verkürzte die Spannlänge der Balken. Die strassen-seitige Hälfte wurde durch eine eingeschobene Leichtbauwand in zwei Wohnräume getrennt. Die rückwärtige Gebäudehälfte war etwas schmaler und diente der Erschliessung. Im Erdgeschoss stand an der Aussenmauer die erste Herdstelle. Eine Ofenöffnung in der Zwischenmauer belegt zudem die Beheizung eines der strassenseitigen Wohnräume mit einem Hinterladerofen. Kachelfunde fehlen.
