**Zeitschrift:** Jahresbericht : Dokumentationen und Funde / Archäologie Baselland  
**Herausgeber:** Archäologie Baselland  
**Band:** - (2011)

**Artikel:** Grabungen und Bauuntersuchungen  
**Autor:** Marti, Reto  
**DOI:** <https://doi.org/10.5169/seals-803534>

# Grabungen und Bauuntersuchungen

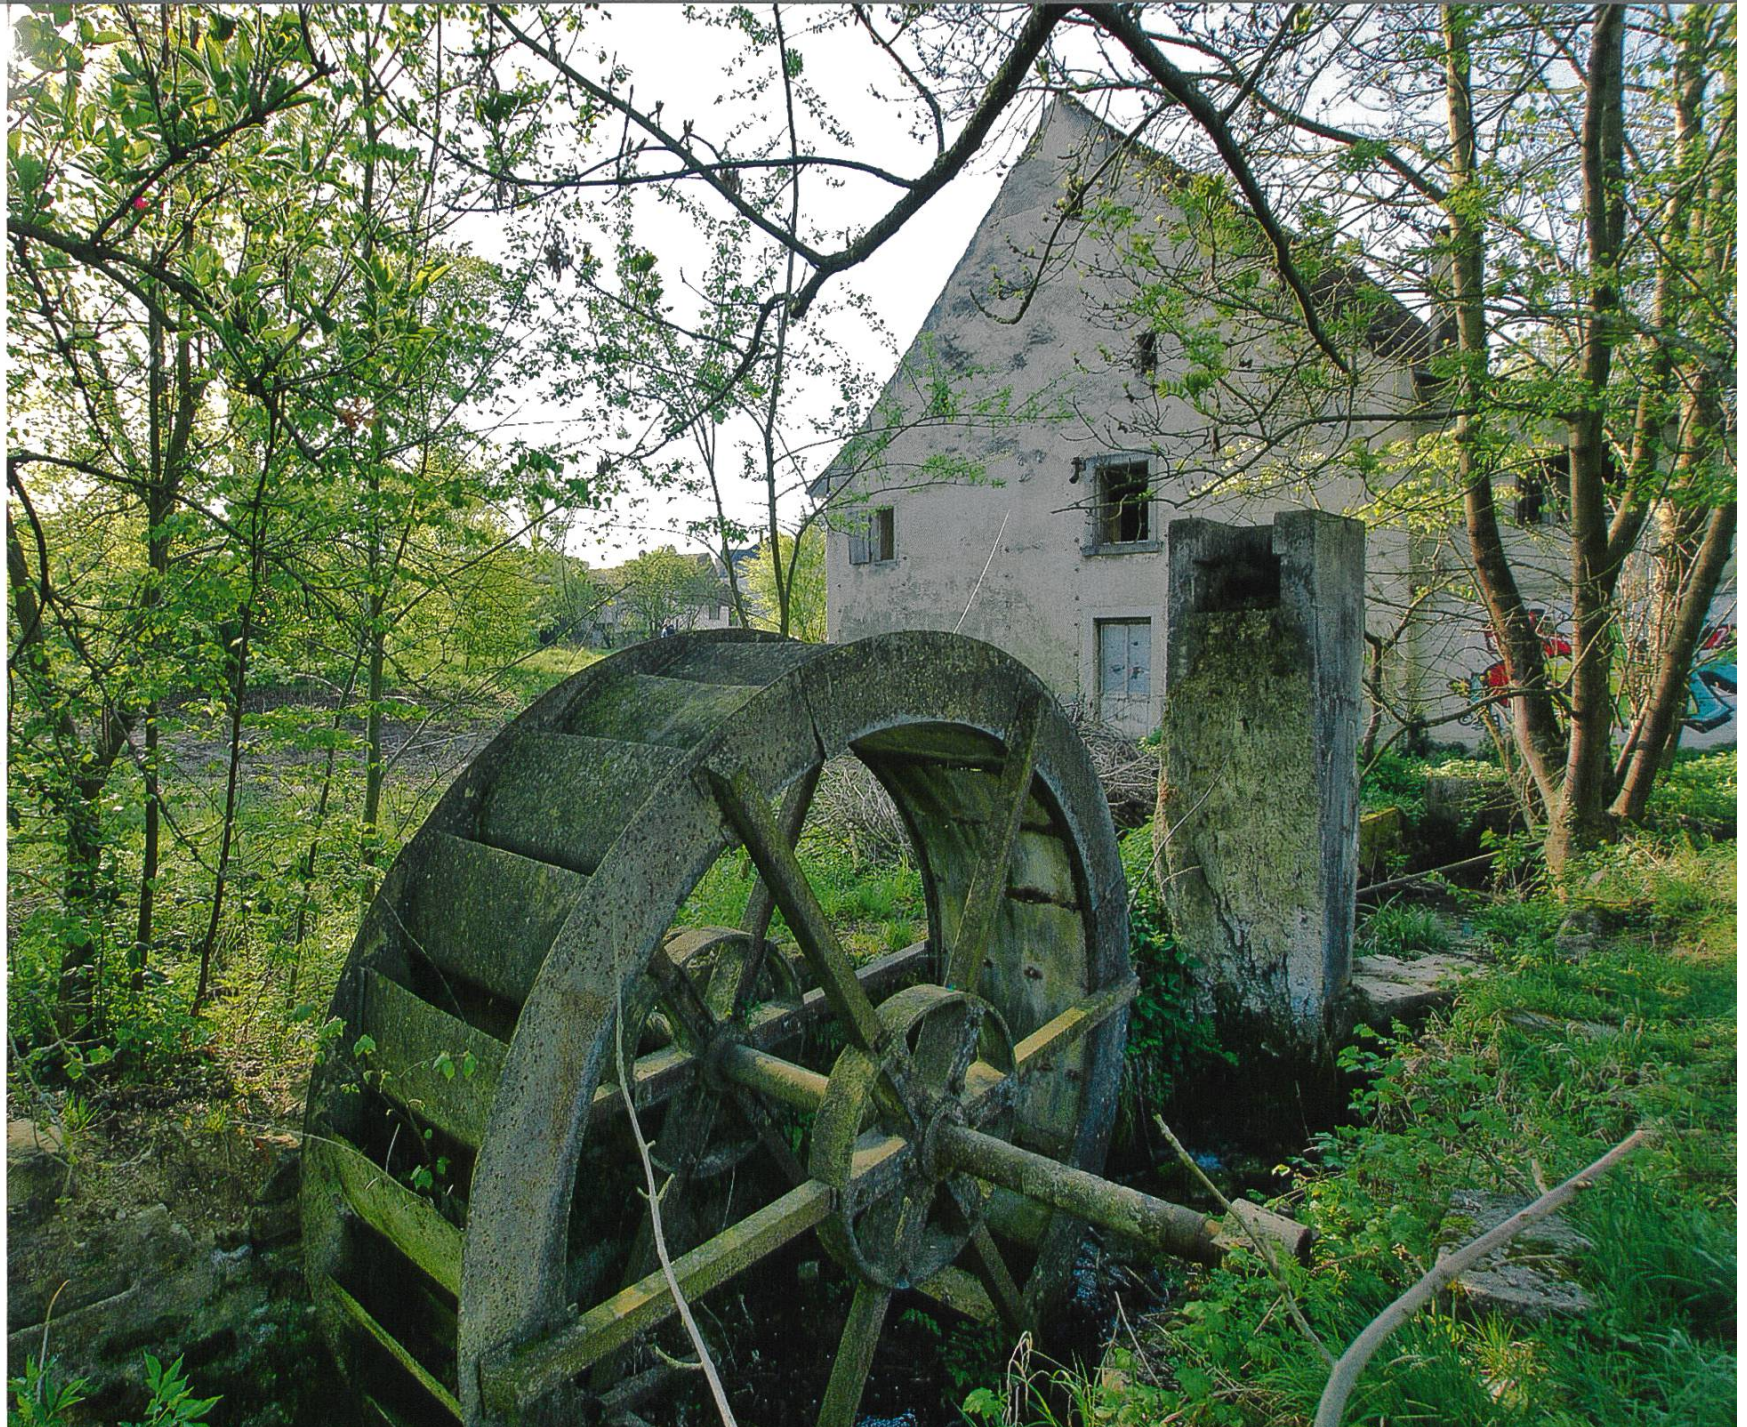
Therwil, Untere  
Mühle. Das Rad ist der  
letzte Überrest der  
2002 abgerissenen  
Knochenstampfe.  
Die Stampfe selbst  
befindet sich im  
Dorfmuseum Therwil.  
Blick nach Süden.

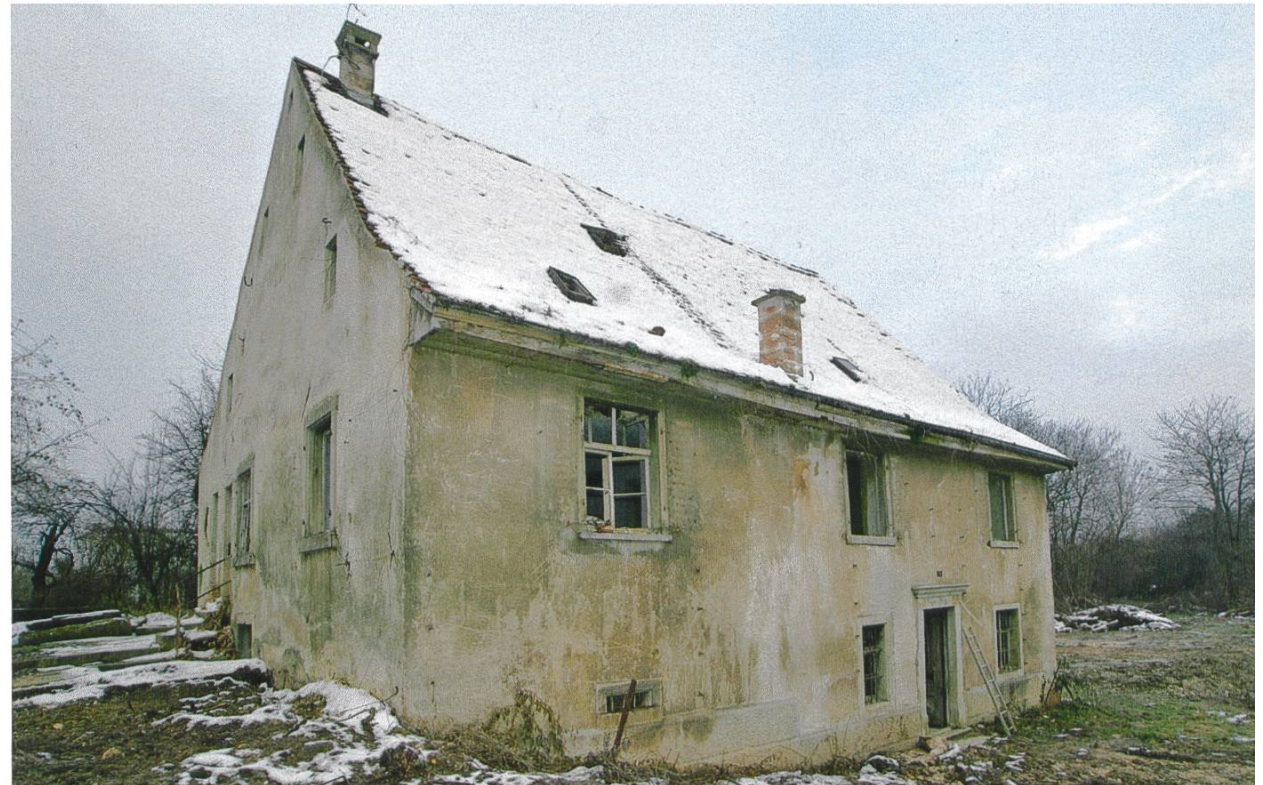
**Blick von Nordwesten  
auf die Wohnhaus-  
Hälfte der Getreide-  
mühle.**

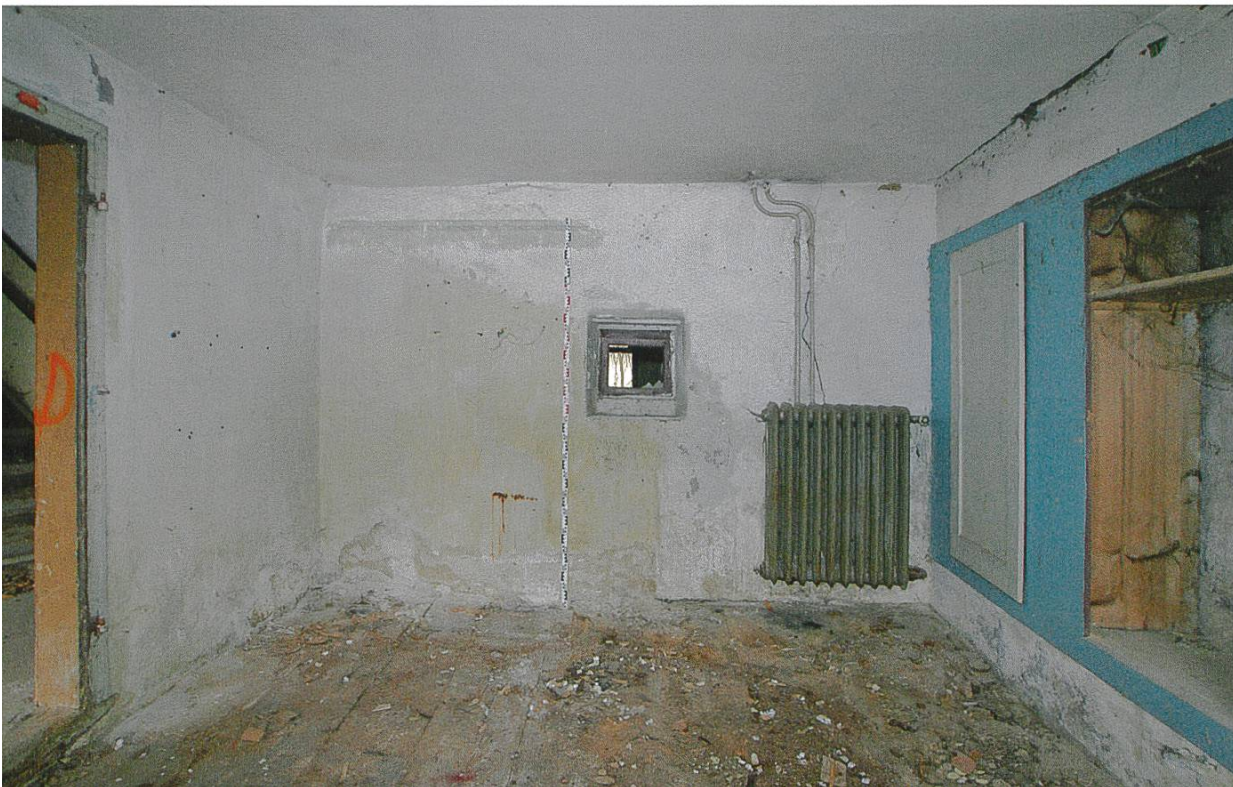
Die heizbare Kammer  
im Erdgeschoss ver-  
fügte über ein kleines  
Fenster, durch das  
man die Mahlstube  
überwachen konnte.

Das Gebäude hat sich in den letzten 450 Jahren weder in seiner Grundstruktur noch im Raumkonzept verändert. Der beinahe quadratische Grundriss von  $11,5 \times 13,5$  Meter wird im Erdgeschoss durch eine massive Innenmauer fast hälftig in den Mühle- und einen Wohnbereich getrennt. Die Innenunterteilungen bestanden aus Fachwerkwänden. Ein Gang führte damals wie heute vom seitlichen Haupteingang durch die Wohnhälfte in die Mahlstube. Seitlich des Gangs befand sich eine beheiz-

bare Kammer mit Einbauschrank. Durch ein kleines Fenster konnte der Müller die Mahlvorgänge und Arbeitsprozesse von der warmen, ruhigen Stube aus beobachten. Auf der anderen Gangseite befand sich die Küche mit dahinter liegendem Keller. Dieser war ursprünglich durch ein grosses Tor mit Stichbogen von Süden her ebenerdig zugänglich. Das erste Obergeschoss verfügte in der Wohnhälfte über mindestens eine beheizbare Kammer und wahrscheinlich noch zwei weitere Räume.

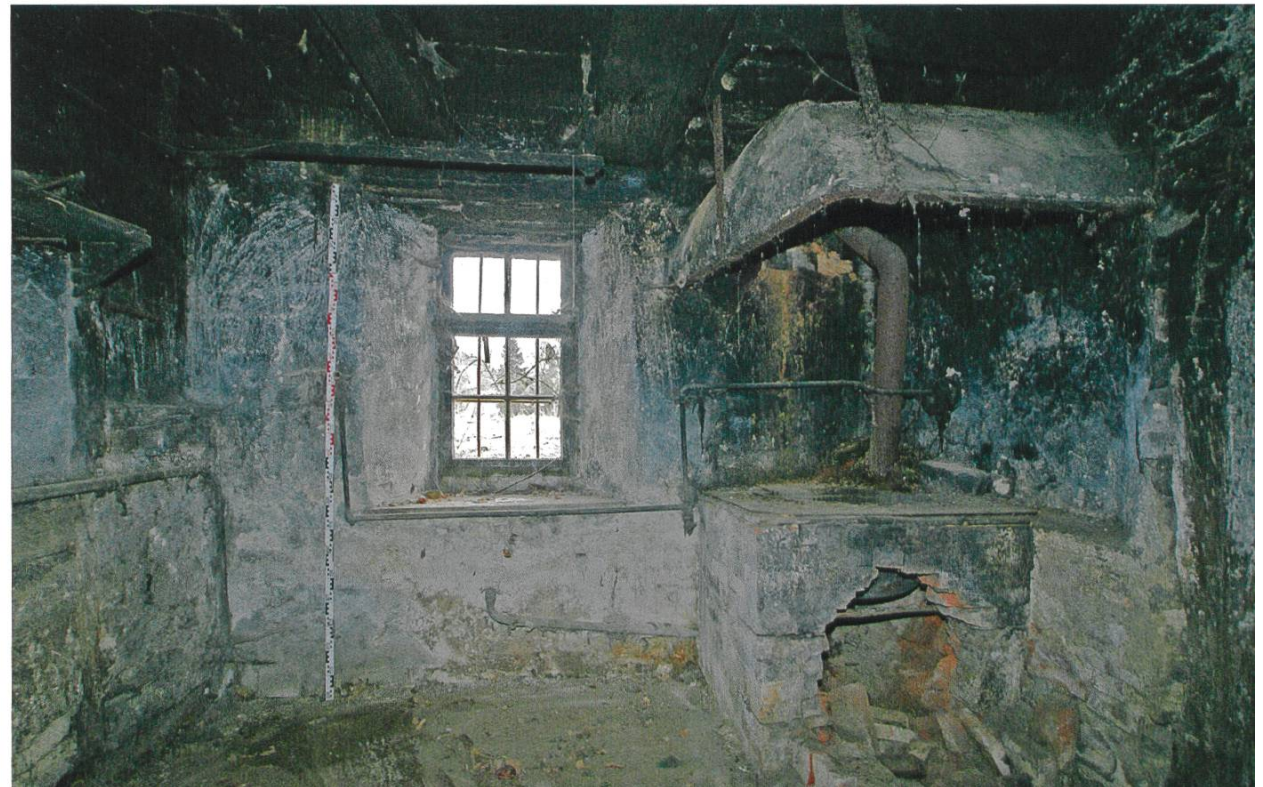
**Die stark ver-russte  
Waschküche im  
Erdgeschoss.**

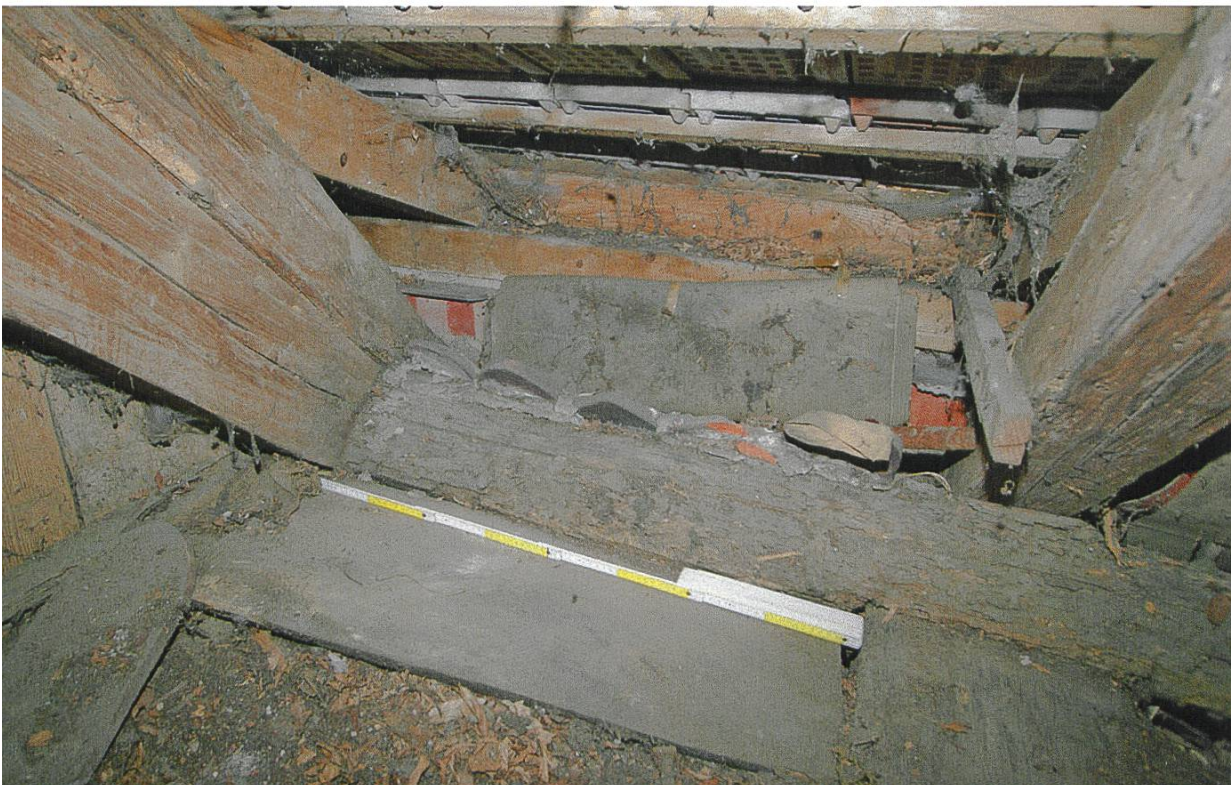
Die bachseitige  
Traufe mit direkt  
auf die Fusspfette  
gemörtelten Ziegeln.

des Dachstuhles erfolgte. Dabei wurden auf der Bachseite Biberschwanzziegel direkt und kopfüber als Witterungsschutz unter die Dachhaut auf die Fusspfette gemörtelt. Die gegenüberliegende Traufseite zum Hof erhielt einen über die Ankerbalken und zwischen Sparren und Aufschieblingen gemauerten Kniestock, also eine den Dachboden

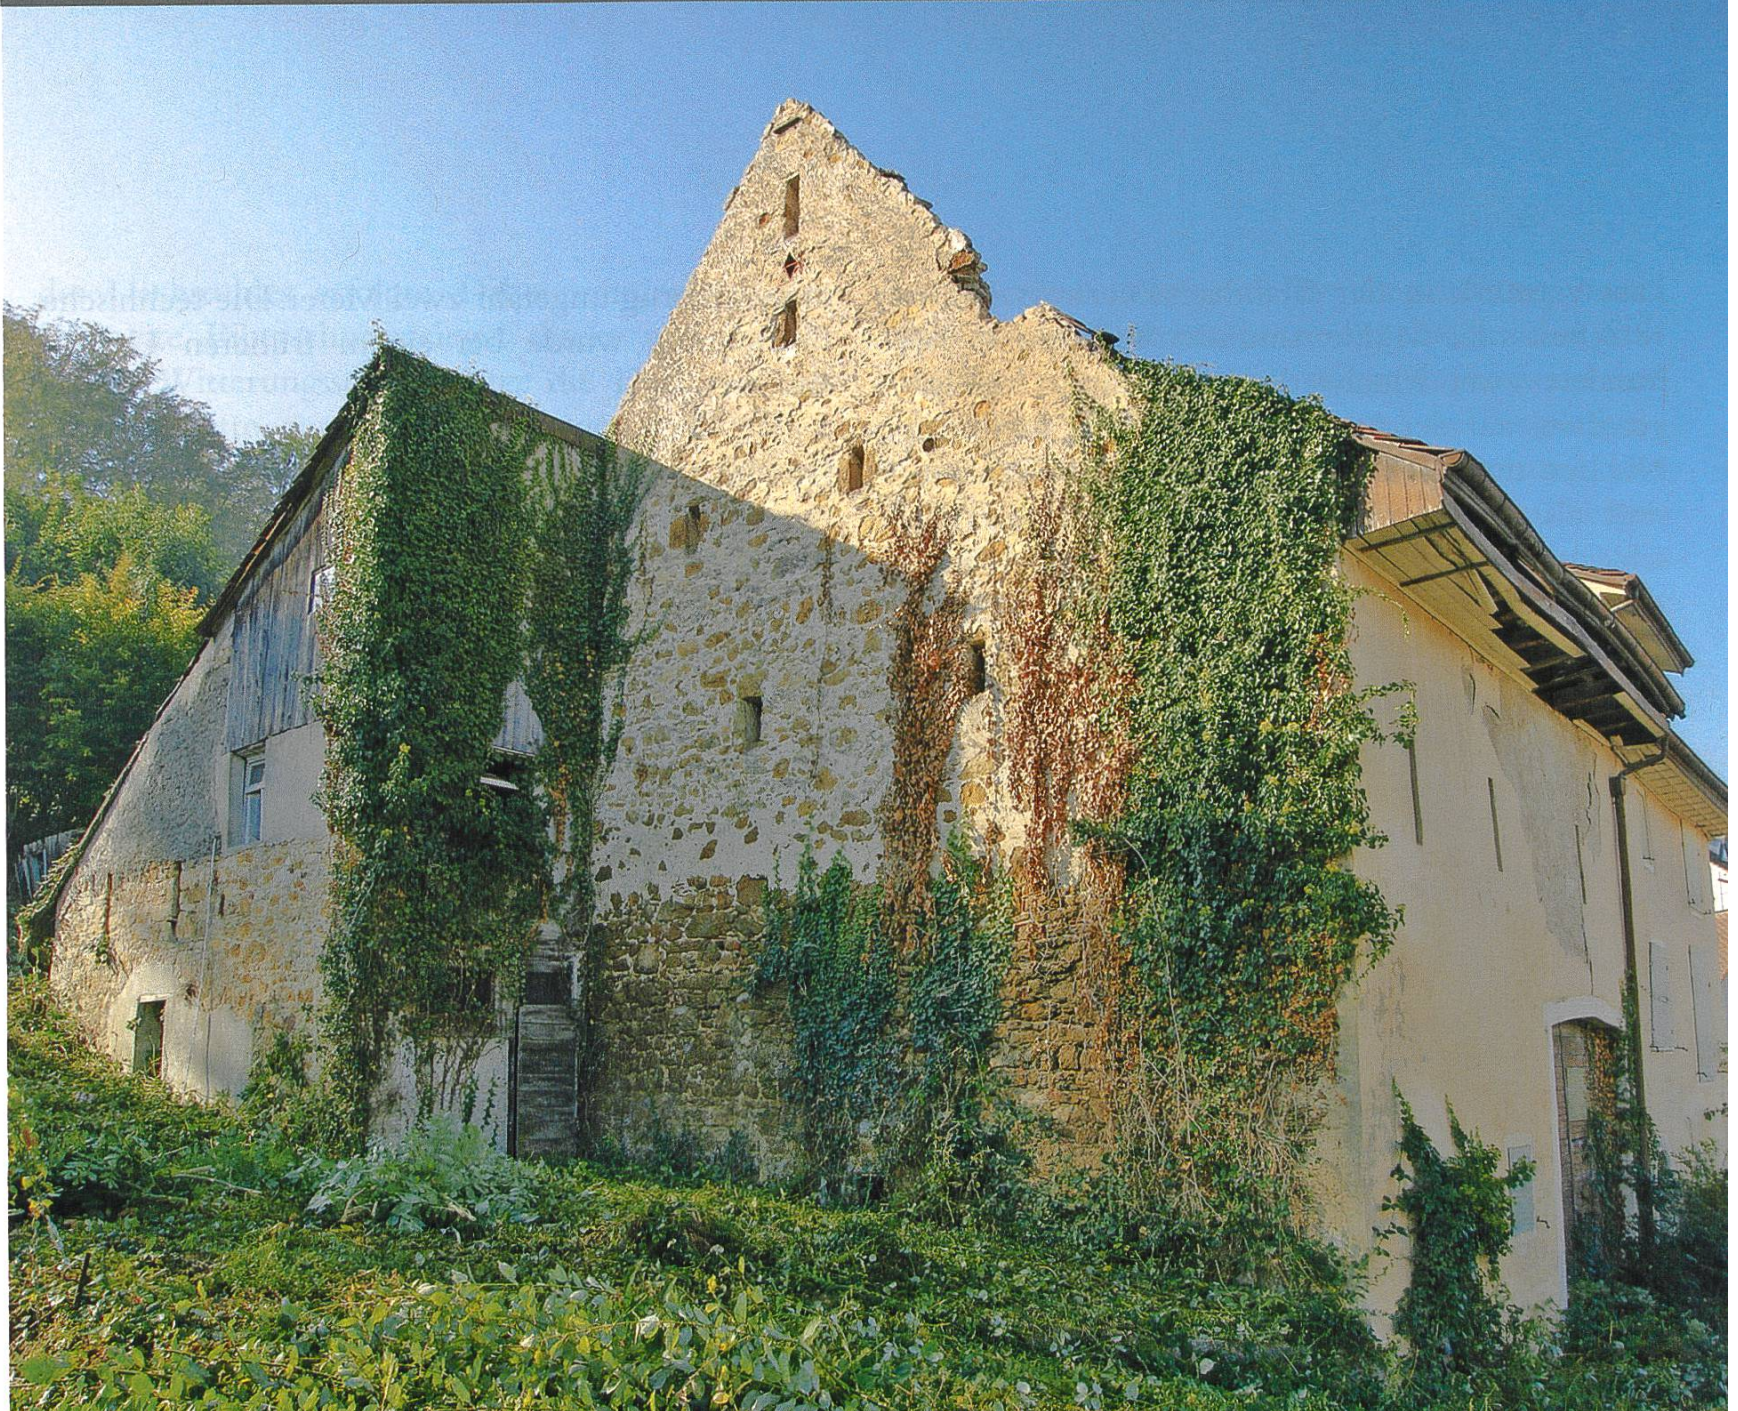
Pratteln,  
Hauptstrasse 66,  
Blick nach Südwesten.  
Giebel der Ökonomie  
mit später angebautem  
Schopf mit Pultdach.

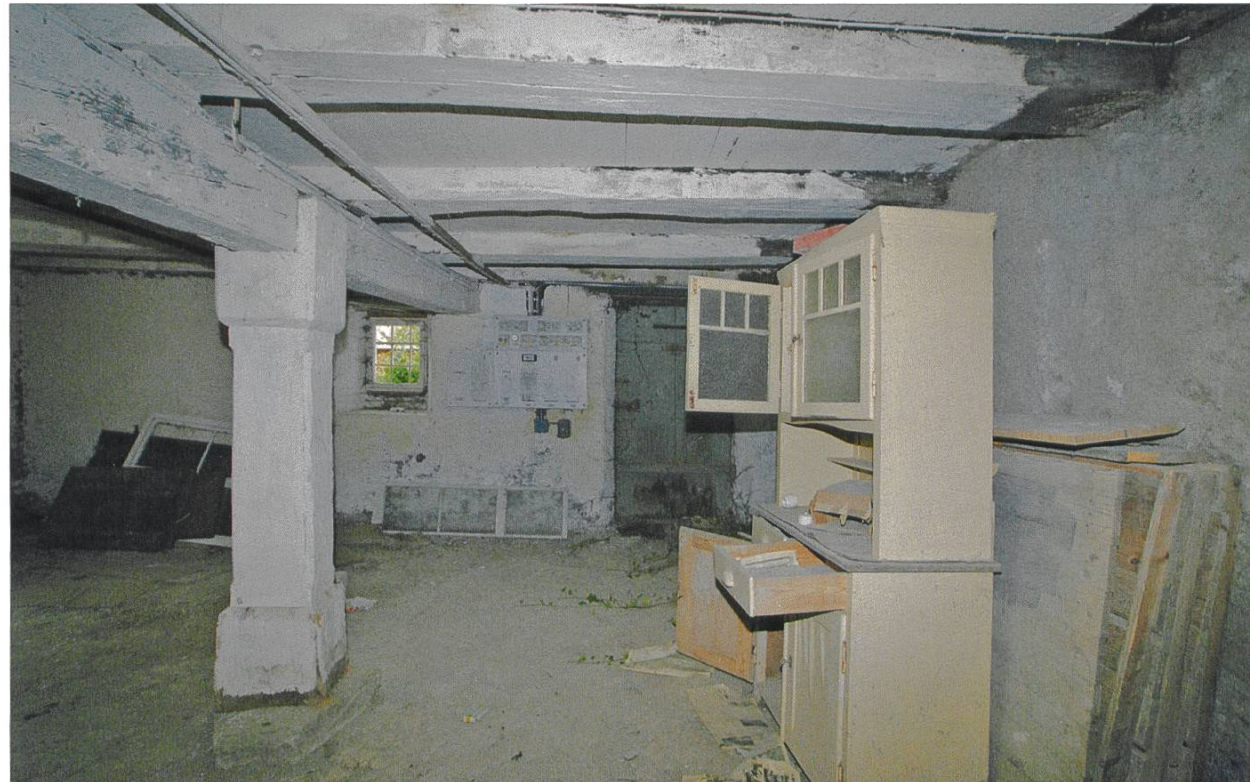
**Der Keller mit massigen Eichenbalken und Eichenstütze aus der Bauzeit um 1627/28.**

Der Kernbau aus dem Jahr 1627/28 war ein leicht in den Hang gebauter, sogenannter gestelzter Wohnbau. Er präsentierte sich als mächtiger, spätgotischer Steinbau und entstand in der Zeit, als in den Dörfern aufgrund obrigkeitlicher Erlasse zum Brandschutz das Steinhaus die hölzernen Hochstudbauten abzulösen begann. Dieser Bautyp besitzt üblicherweise einen ebenerdigen Keller mit externem Zugang und meistens zwei darüber liegende Wohngeschosse. Das anfänglich einräumige Untergeschoss erstreckte sich über den gesamten Grundriss des Wohnteils. Massive Balken aus Eichenholz überspannten den Raum in Firstrichtung. Die Decke bestand aus darin eingeschobenen Brettern. Aus-

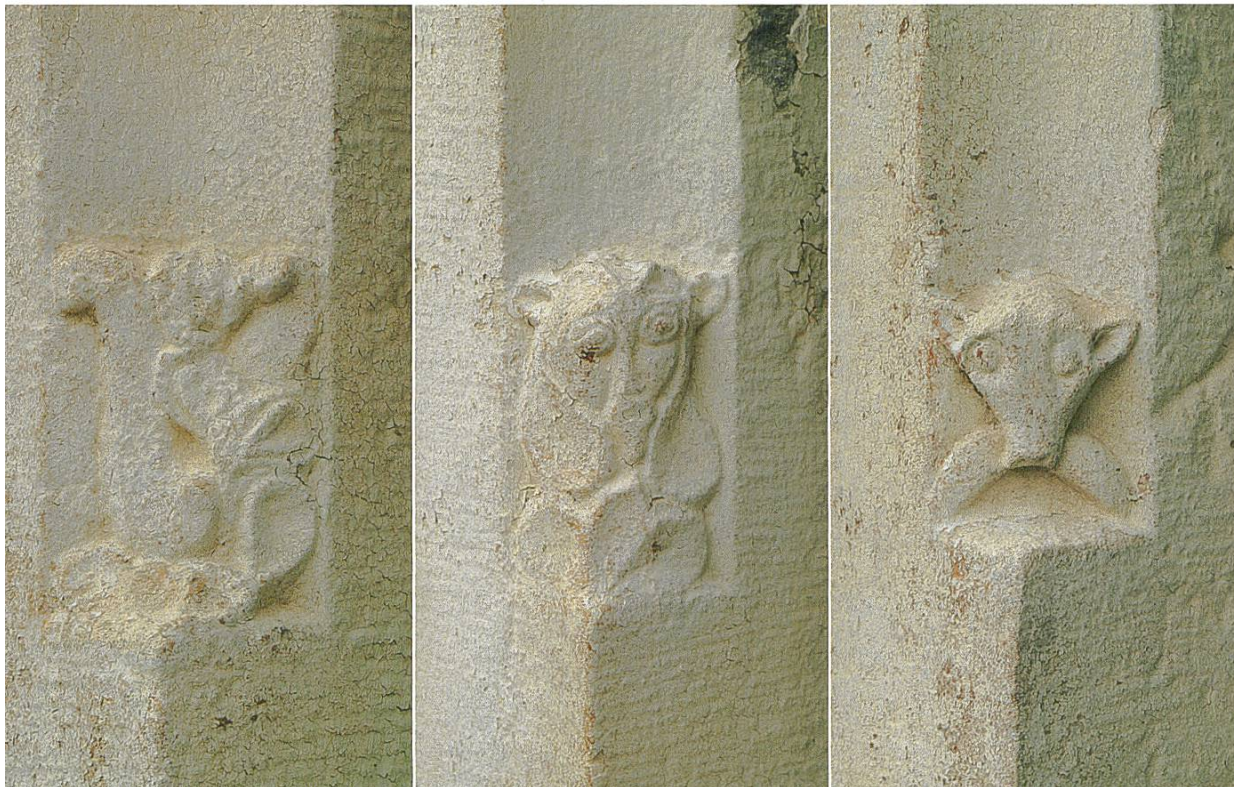
Die dorfaufwärts gerichtete Giebelfassade lag nur ab dem zweiten Obergeschoss frei; der untere Teil war hinter einem Schopf mit Pultdach verborgen. Sie war einst mit mindestens zwei Klebedächern ausgestattet. Die vier grossen Giebelfenster von jeweils  $85 \times 50$  Zentimetern muten für einen unausgebauten Dachraum gross an.

Die Fenster stammen alle aus der Bauzeit. Ihre Gewände aus Kalkstein bergen eine für das Baselbiet einmalige Verzierungsvielfalt. Jeweils dreiseitig mit einer einheitlichen, breiten Halbrundkehle versehen, besitzt jedes Fenster zwei verschiedene Schildverzierungen. Neben volutenartigen Blättchen und Schnörkeln finden sich Köpfe von Tieren und Fabelwesen. Die insgesamt zwölf unterschiedlichen Motive besitzen stilistisch auffallende Ähnlichkeiten mit Säulenkapitellen einer romanischen Krypta in Muralto, einem Vorort von Locarno. Die Fenster erinnern an einen Werkkatalog oder das Musterbuch eines Steinmetzen, der sein Repertoire von Gewändemotiven präsentieren wollte.

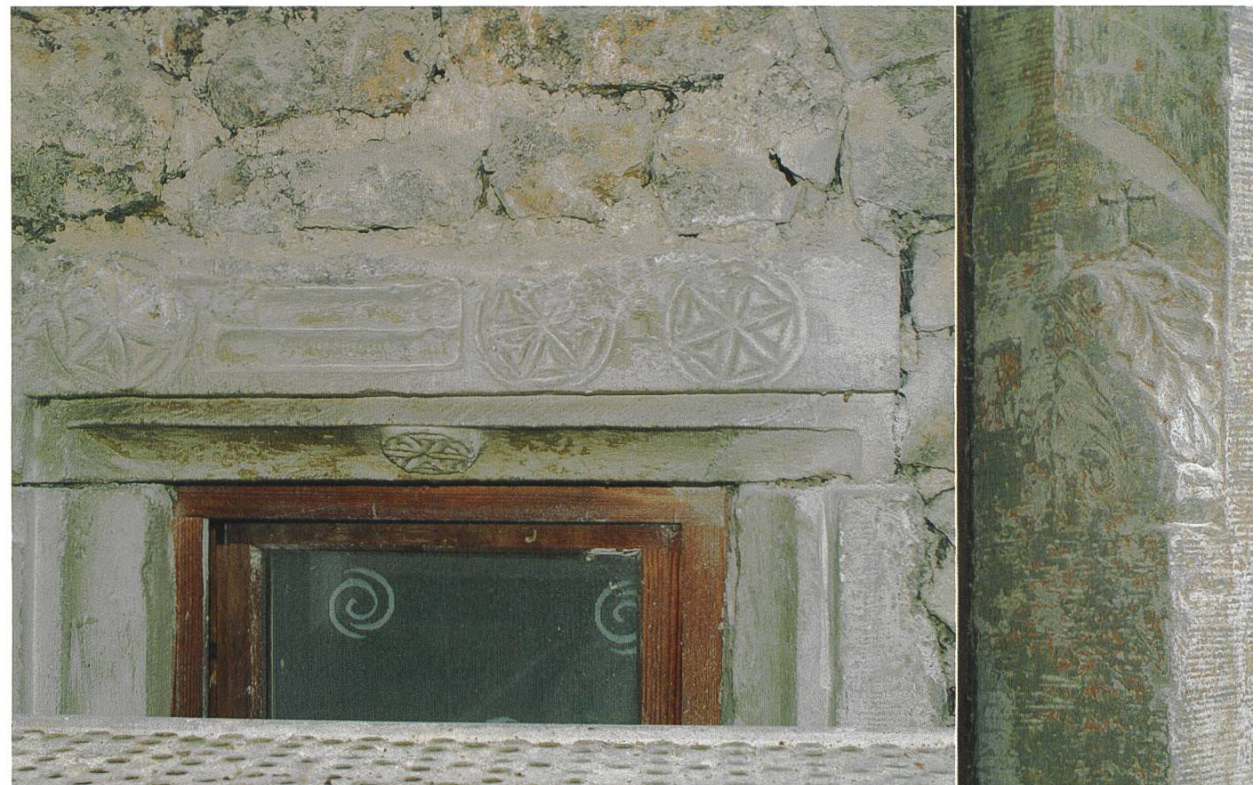
Fensterspolien mit  
Rosettenzier (links)  
und Gewände des  
17. Jahrhunderts  
mit Volute und  
Steinmetzzeichen.

Ein weiterer spezieller Fensterbefund findet sich an der bachseitigen Trauffassade. Das einfache Fenster wurde nachträglich eingebaut. Die Gewände sind aus einem einstigen Mehrfachfenster zusammengesetzt. Die Rosettenzier datiert aufgrund typologischer Vergleiche in die zweite Hälfte des 16. Jahrhunderts. Womöglich schmückte das Fenster einst die strassenseitige Hauptfassade, wäre dann aber in der ersten Hälfte des 17. Jahrhunderts durch die Fenster, wie sie aktuell noch im zweiten Obergeschoss erhalten sind, ersetzt worden. Leider verhinderte ein Zementputz die Beurteilung der aussagekräftigen Maueranschlüsse. Die Fenster des Erd- und ersten Obergeschosses stammen mit ihren Kunststeingewänden aus moderner Zeit.

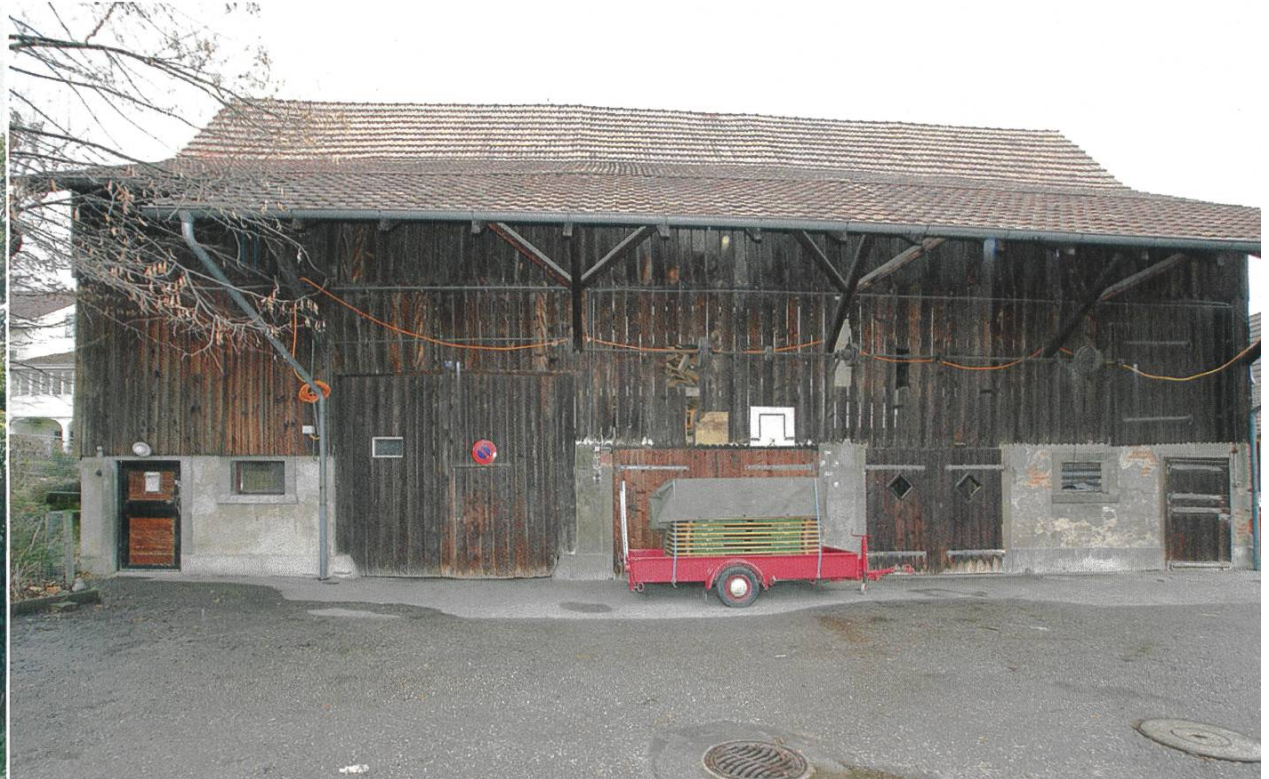
**Die Zuchtstierenscheune mit einer Fachwerkkonstruktion von 1696/97, Blick nach Südost beziehungsweise Nordost.**

Immerhin lohnte sich die Begehung des dahinter liegenden, scheinbar modernen Scheunenbaus, der 2012 ebenfalls abgerissen werden soll. Unter der Hülle aus dem Beginn des 20. Jahrhunderts verbirgt sich ein kompletter Eichen-Riegelbau, der gemäss Dendrochronologie aus dem Jahr 1696/97 stammt. Mit diesem Wissen scheint eine Datierung des steinernen Kernbaus vom davor liegenden Wohnhaus spätestens in die Zeit um 1700 wahrscheinlich. Die in Fachwerktechnik erfolgte Gebäudeerweiterung ist aufgrund von Vergleichen in die Anfänge des 18. Jahrhunderts zu setzen.

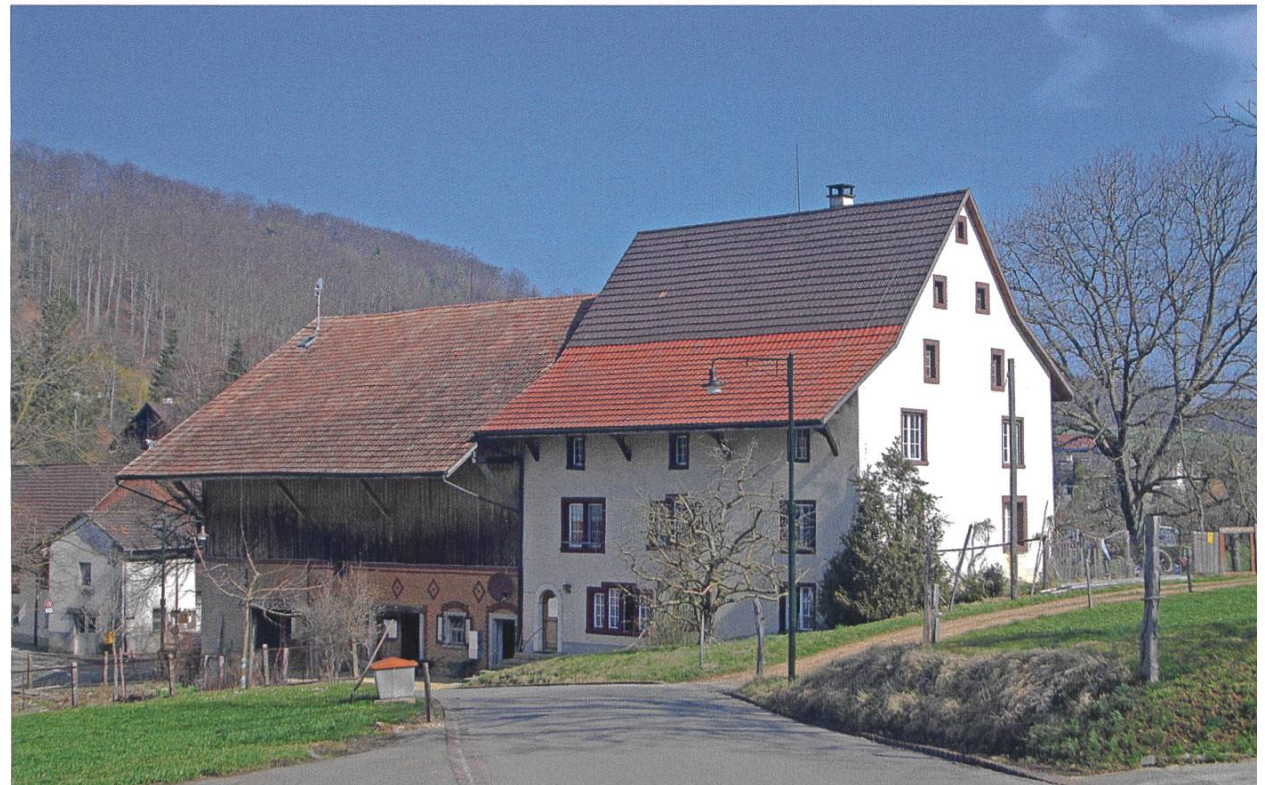
An der älteren Giebelmauer im Süden sind die Aufstockung mit Giebelfenster und Nische und die Erneuerung für den Dachstuhl erkennbar.

als Innenmauer bis heute erhalten geblieben ist: Links im Bild ist der älteste Mauerteil von Russ geschwärzt. Rechts – auf der Westseite – setzt die Aufstockung über der zuvor stellenweise abgebauten Giebelmauer an. In den neuen Mauerteil wurden ein grösseres Giebelfenster – möglicherweise befand sich südlich vom Giebel nach wie vor eine Lau-

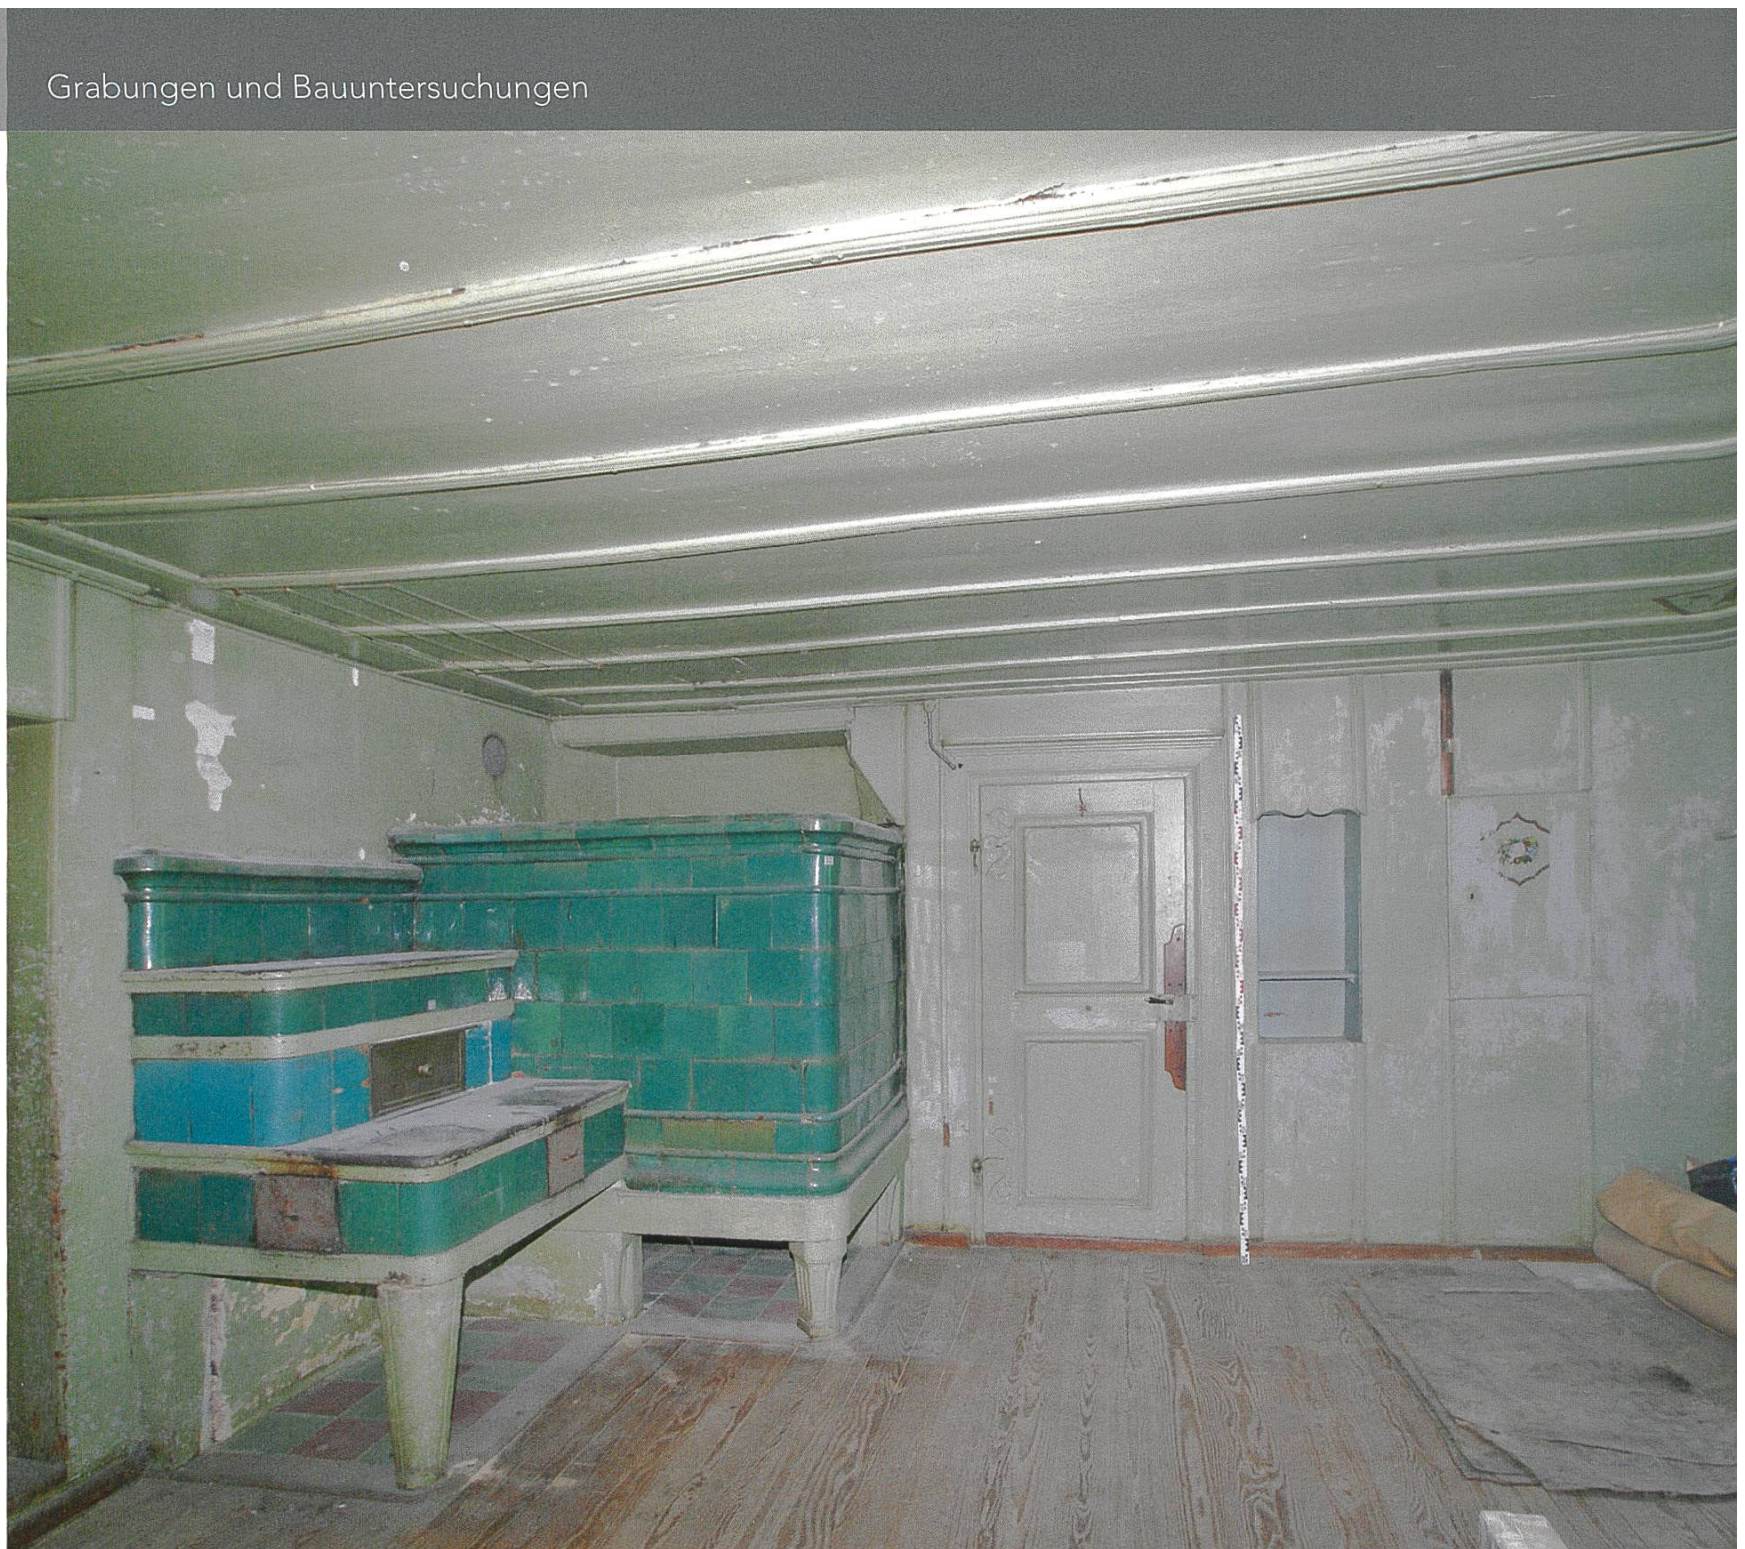
Untersicht des Durchganges in der internen Kellermauer, möglicherweise spätmittelalterlich. Der eichene Türpfosten wurde zwecks Verbreiterung des Zugangs in den Gewölbekeller nach aussen versetzt. Die Vertiefung im Sturzbalken ermöglichte das Einschieben der Türangel. Ein durchgeschobener Holznagel fixierte diese.

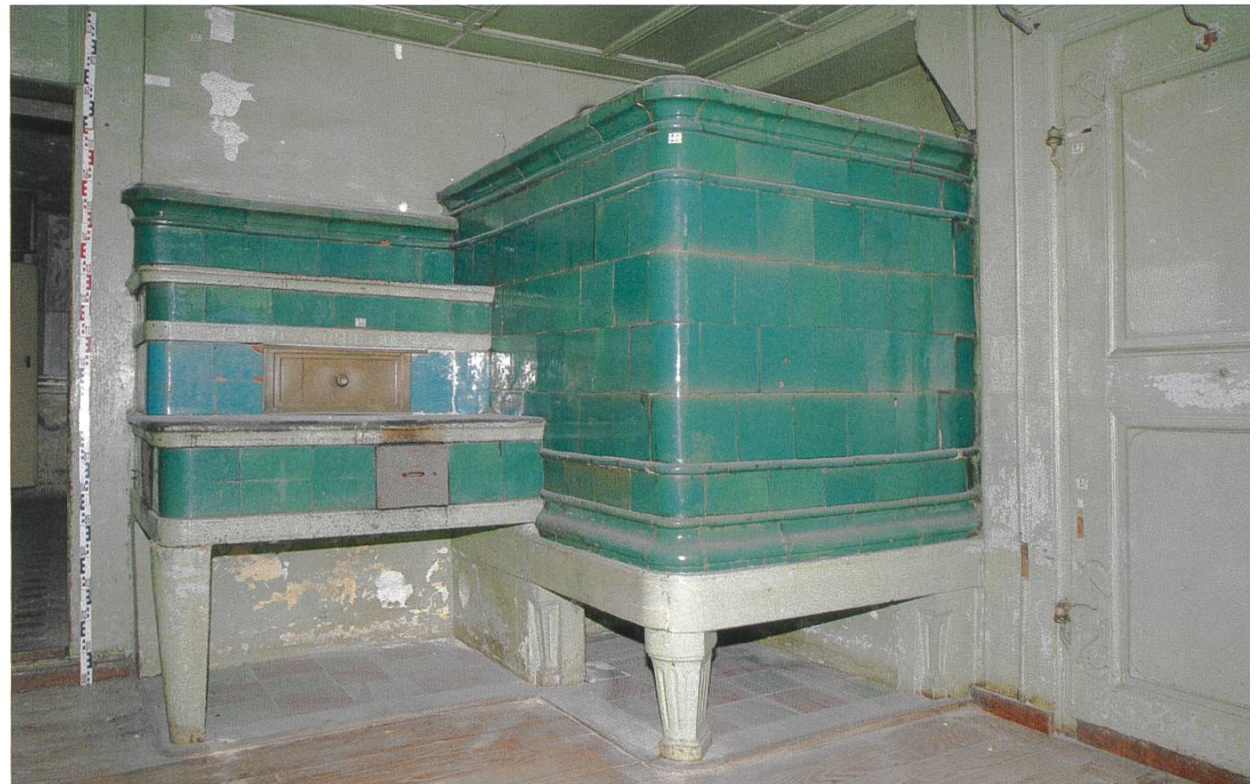
Der Ofen mit uni  
grünen Kacheln von  
1790. Der untere Teil  
der Ofenbank datiert  
ins Jahr 1828.

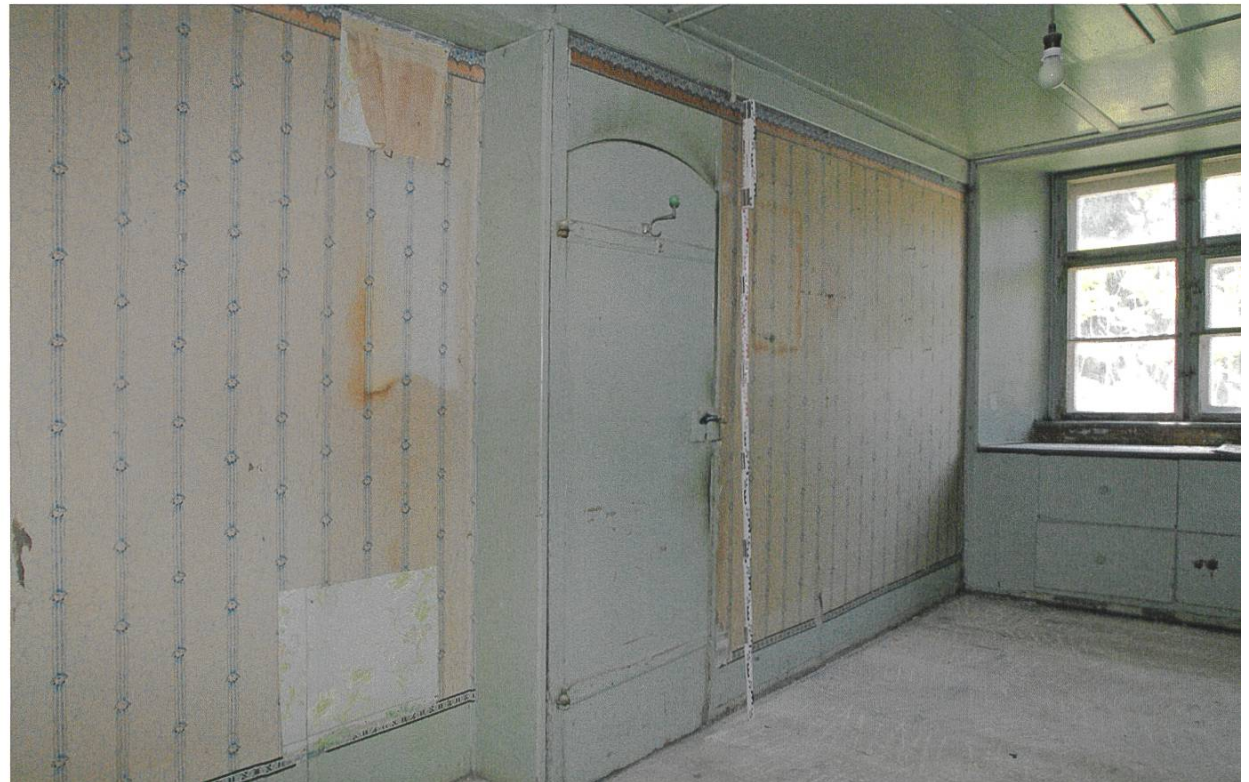
**Die Nebenstube mit Kreuzstockfenstern im Erdgeschoss, wie sie wohl ab 1923 aussah.**

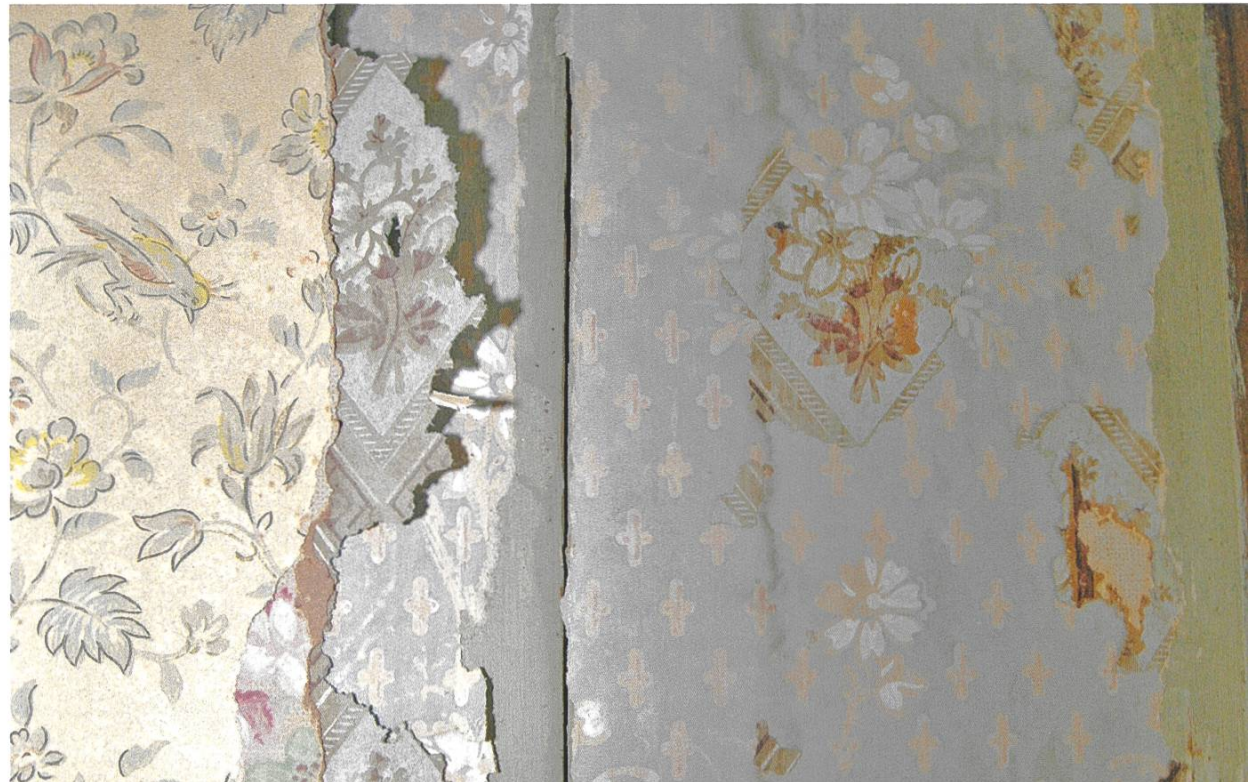
**In der Nebenkammer  
im ersten Ober-  
geschoss fanden sich  
fünf Tapetenlagen.**
