**Zeitschrift:** Jahresbericht : Dokumentationen und Funde / Archäologie Baselland  
**Herausgeber:** Archäologie Baselland  
**Band:** - (2011)

**Artikel:** Grabungen und Bauuntersuchungen  
**Autor:** Marti, Reto  
**DOI:** <https://doi.org/10.5169/seals-803534>

# Grabungen und Bauuntersuchungen

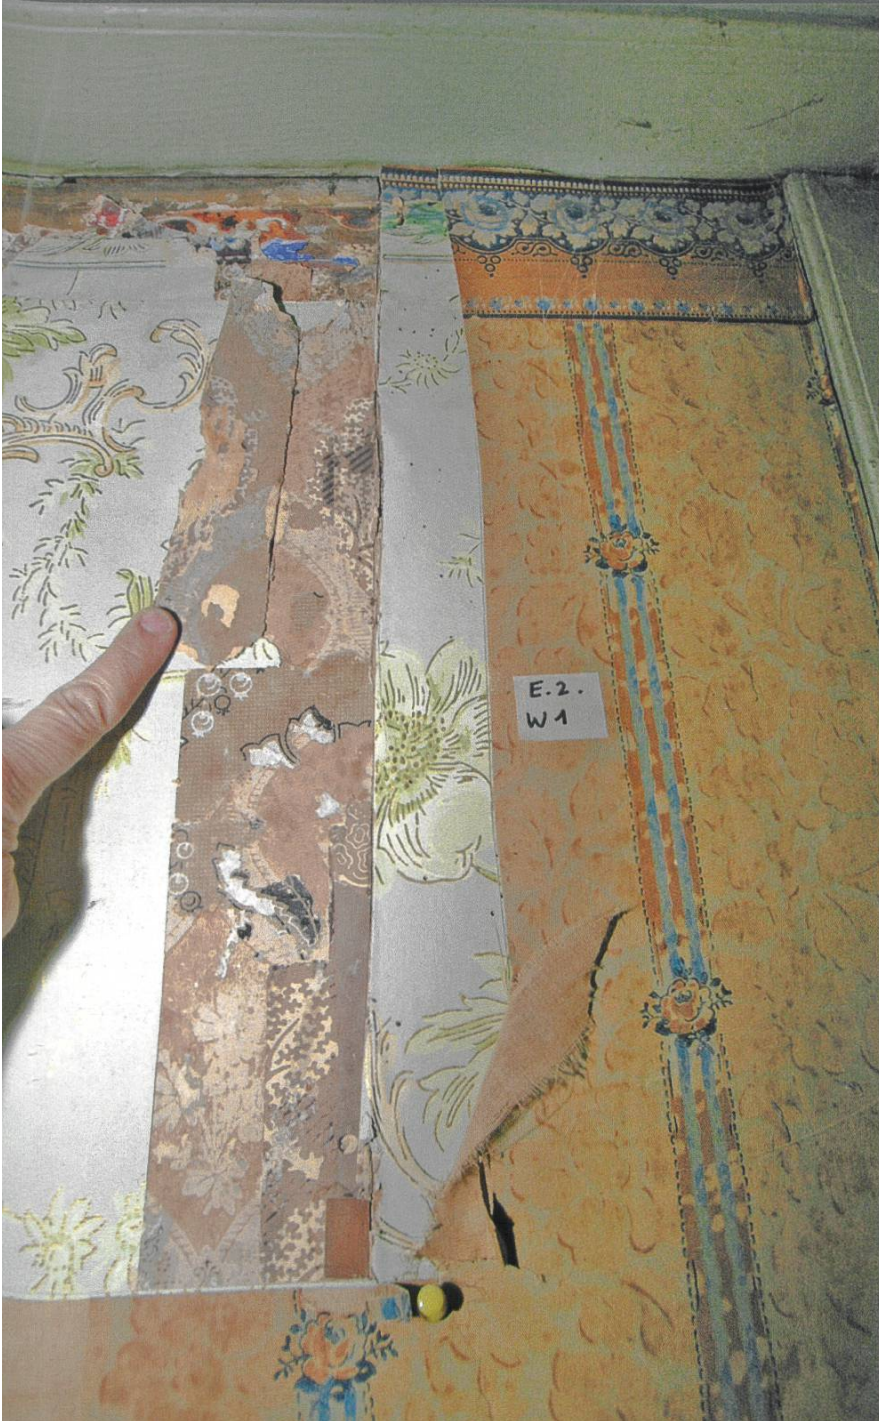
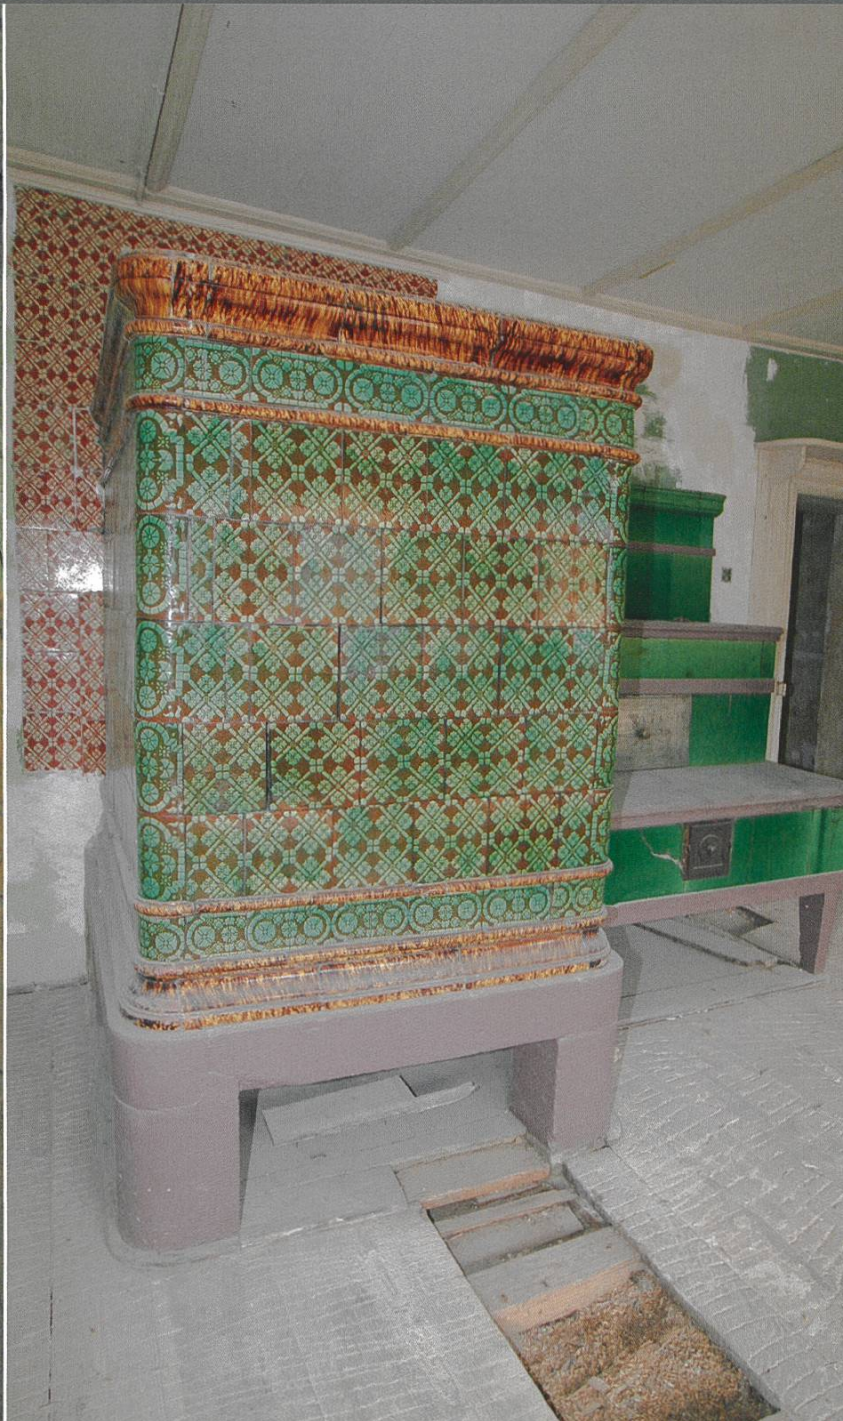
Freilegung der Tapeten  
in der Nebenstube des  
Erdgeschosses durch  
Stefan Buess.

Der Ofen vom  
«Hafnersjokeb» mit  
scherenschnittartigem  
Nelkenmuster. An der  
Wand entsprechende  
Fliesen in Brauntönen.  
Die Kunst stammt aus  
der Zeit um 1900.

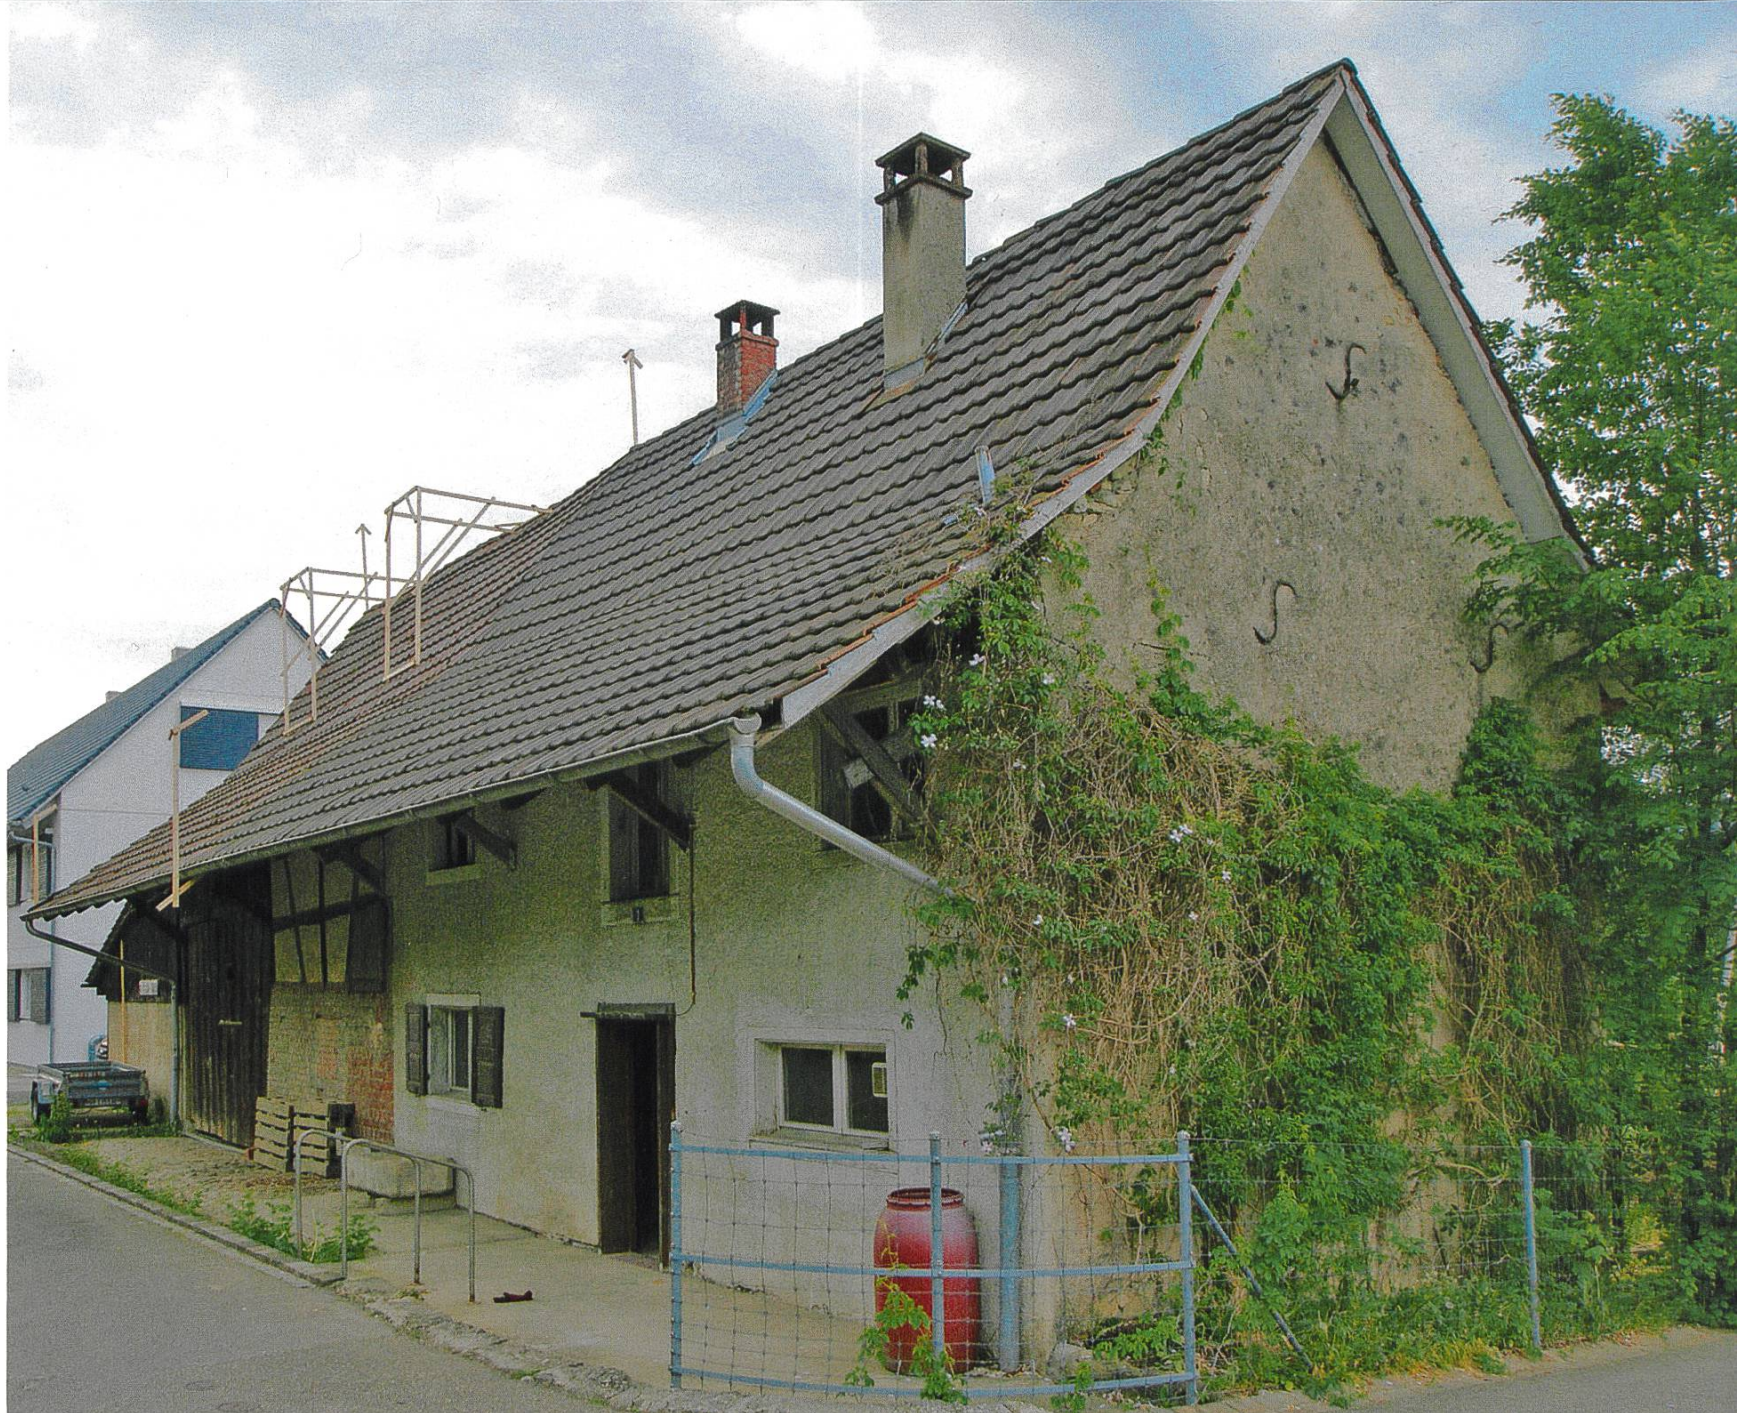
Biel-Benken,  
Strehlgasse 2. Blick  
auf die gassenseitige  
Fassade und die  
gemauerte, west-  
liche Giebelseite des  
Untersuchungsobjekts,  
nach Südost.

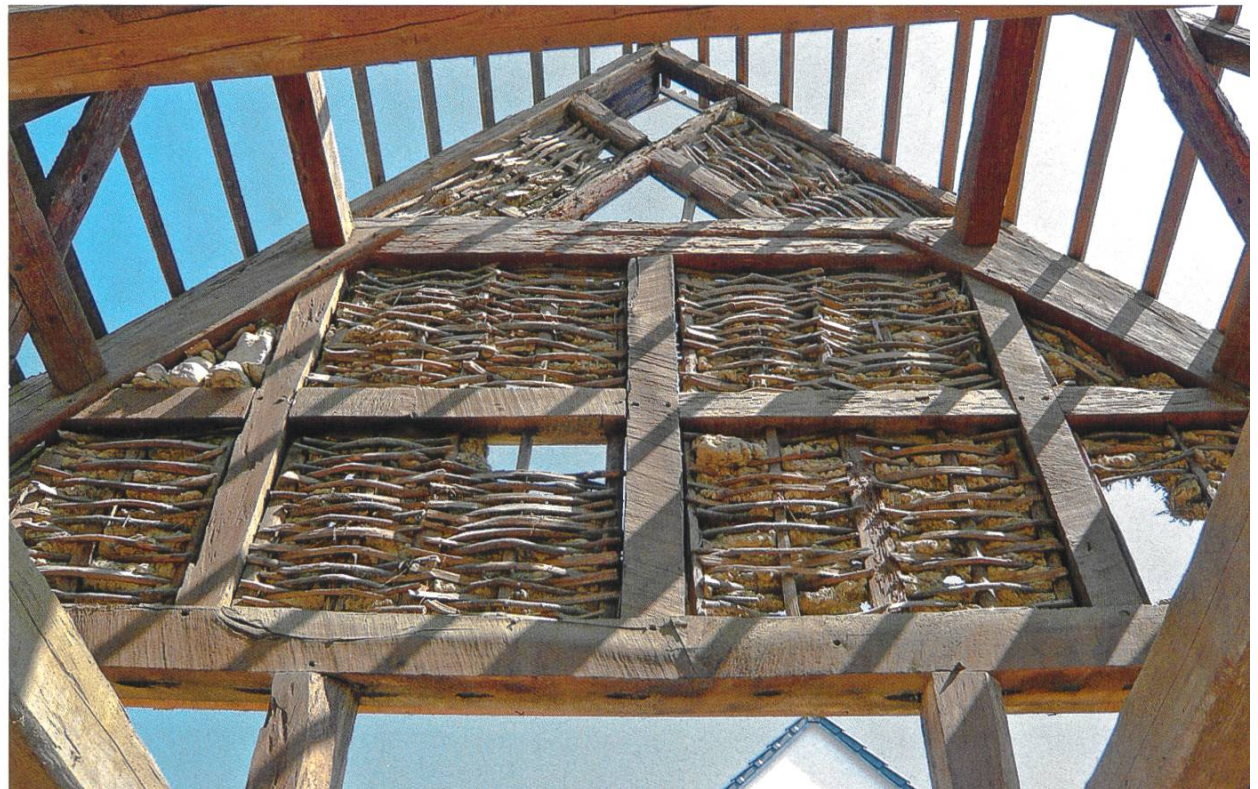
**Zugband (1) der  
Flugpfetten-Strebe (2)  
aus Eiche, in den Eck-  
ständer (3) überblattet,  
datiert 1759 (?). Blick  
nach Nordwest.**

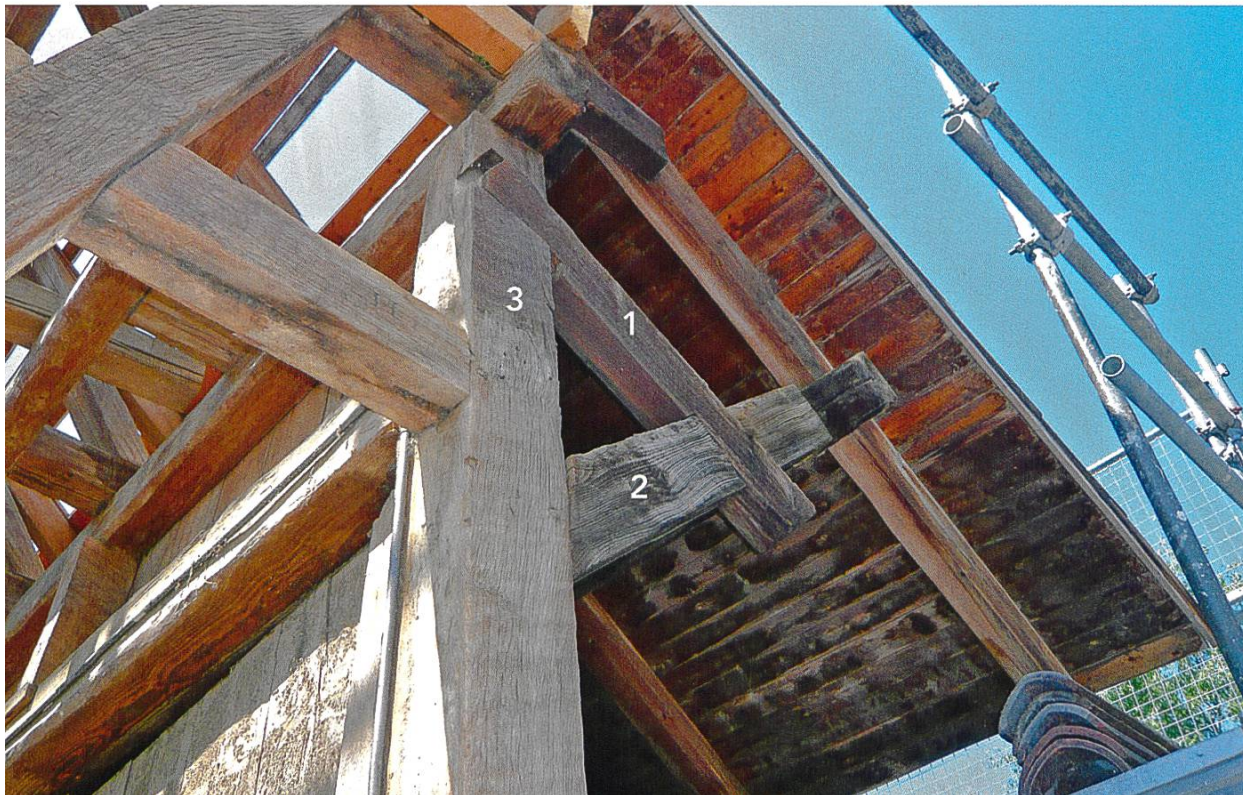
**Standort der Räucherammer  
im ersten Obergeschoss,  
über der im Erdgeschoss  
liegenden Herdstelle.**

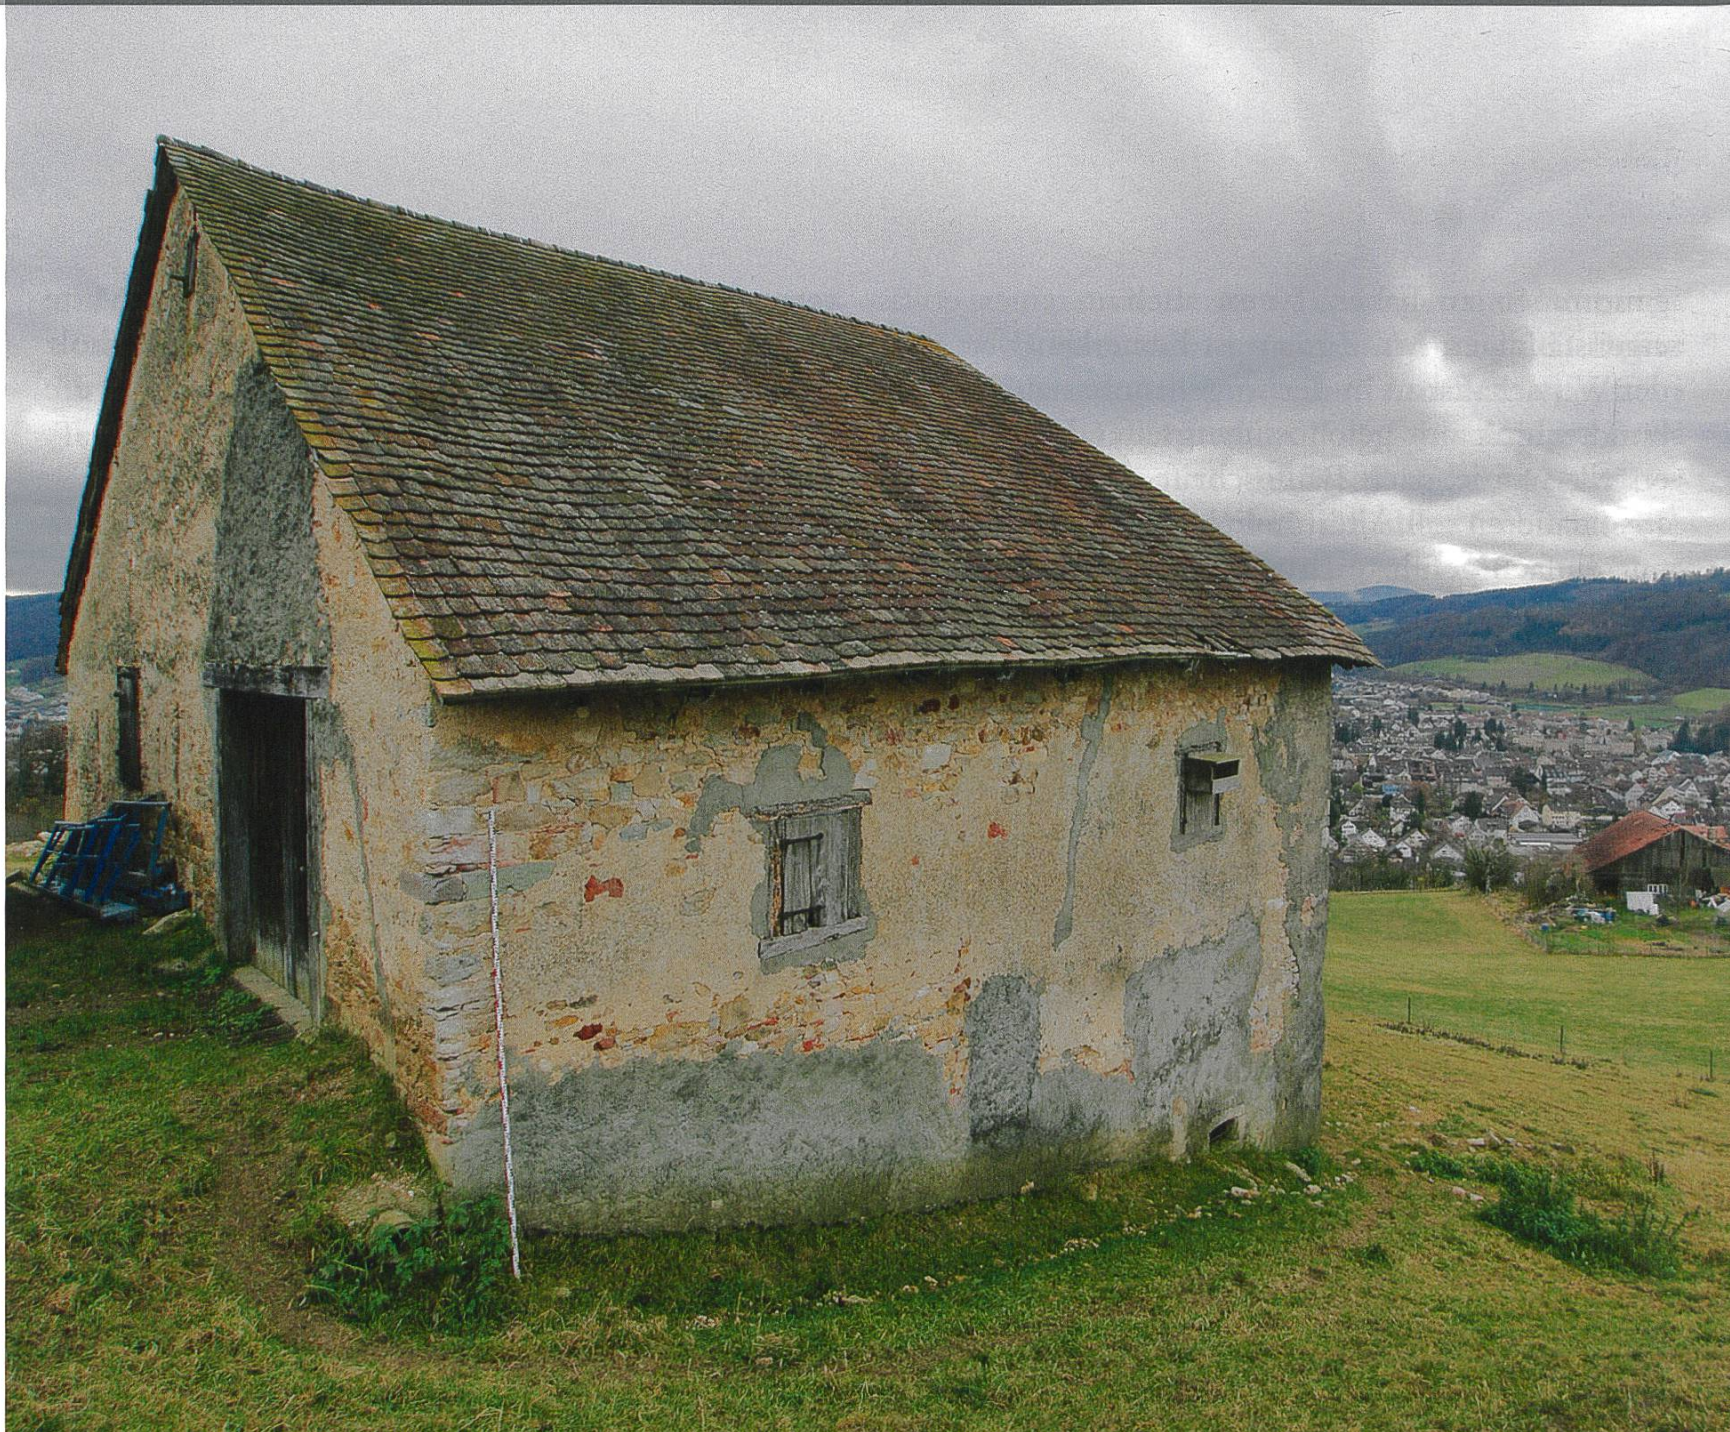
Sissach, Kienberg.  
Die Feldscheune mit  
hangseitiger Einfahrt.  
Blick nach Südwesten  
Richtung Sissach (im  
Hintergrund).

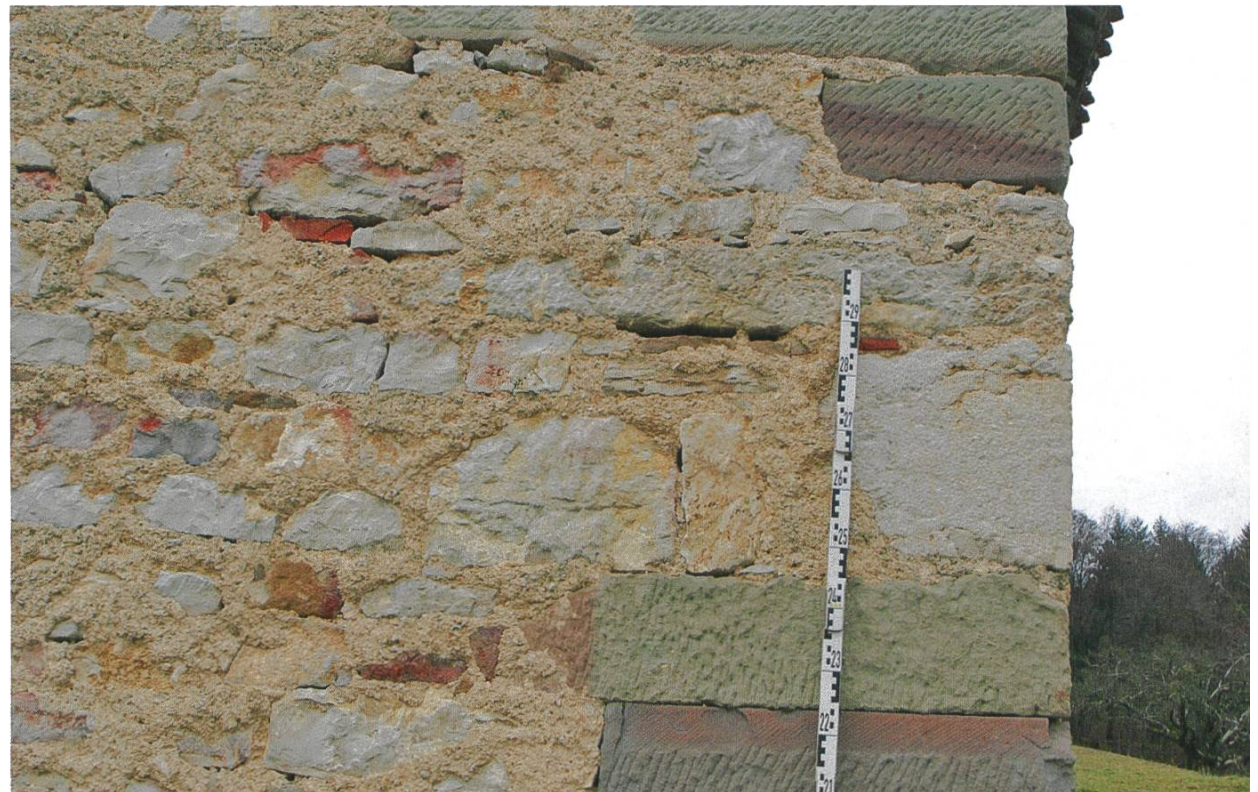
Im Eckquaderverband  
sind mehrheitlich  
Spolien aus Sandstein  
vermauert.

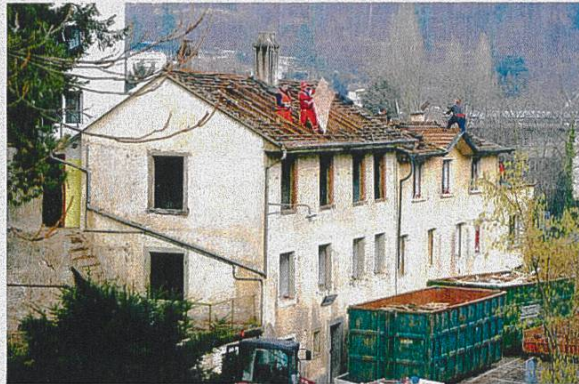
Akute Einsturzgefahr, Abbrucharbeiten an der Häuserzeile am Brunnwegli, festgehalten von der Archäologie BaselLand.
