Zeitschrift: Jahresbericht : Dokumentationen und Funde / Archäologie Baselland
Herausgeber: Archäologie Baselland
Band: - (2015)

Artikel: Grabungen und Bauuntersuchungen
Autor: Marti, Reto
DOI: <https://doi.org/10.5169/seals-803502>

Grabungen und Bauuntersuchungen

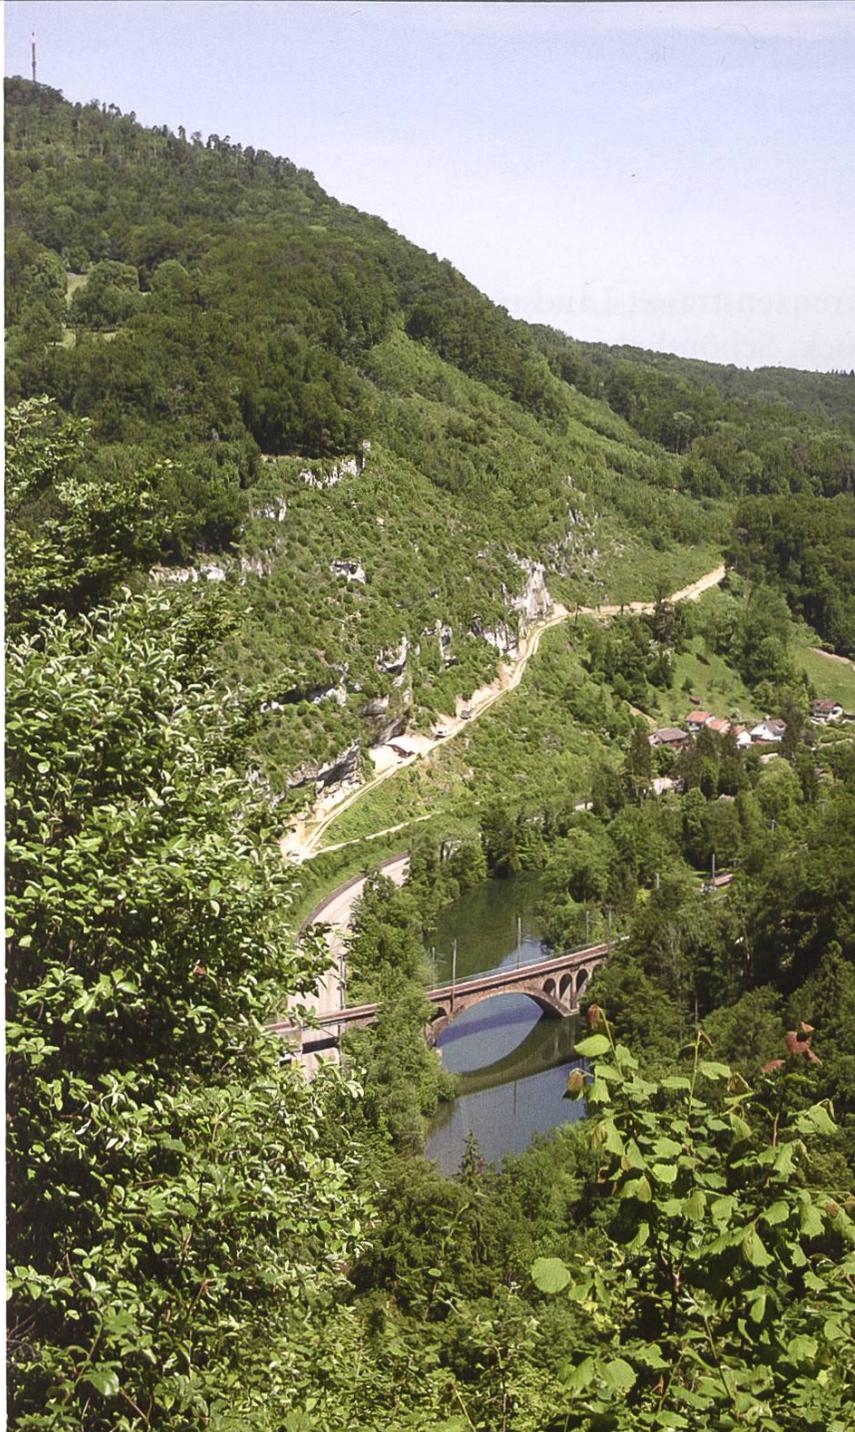
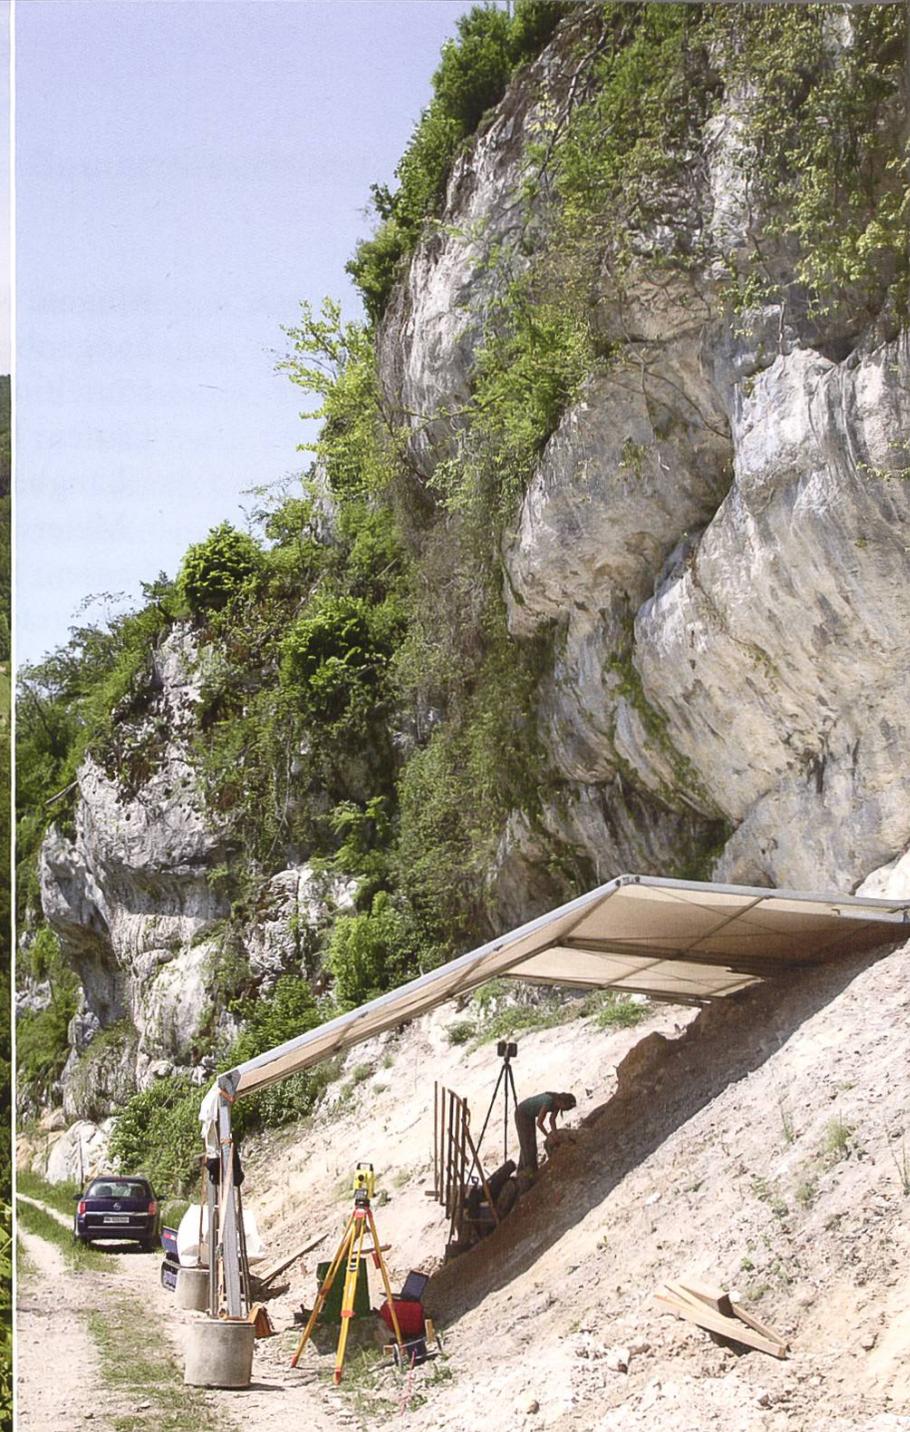
Grellingen, Abri
Wachtfels. Blick von
Südwesten ins Birstal.
Die Fundstelle am
Wegrand ist am Zelt
erkennbar (links).
Die Grabung in
der Wegböschung
erfolgte von einer
eigens eingerichteten
Holzplattform aus
(rechts).

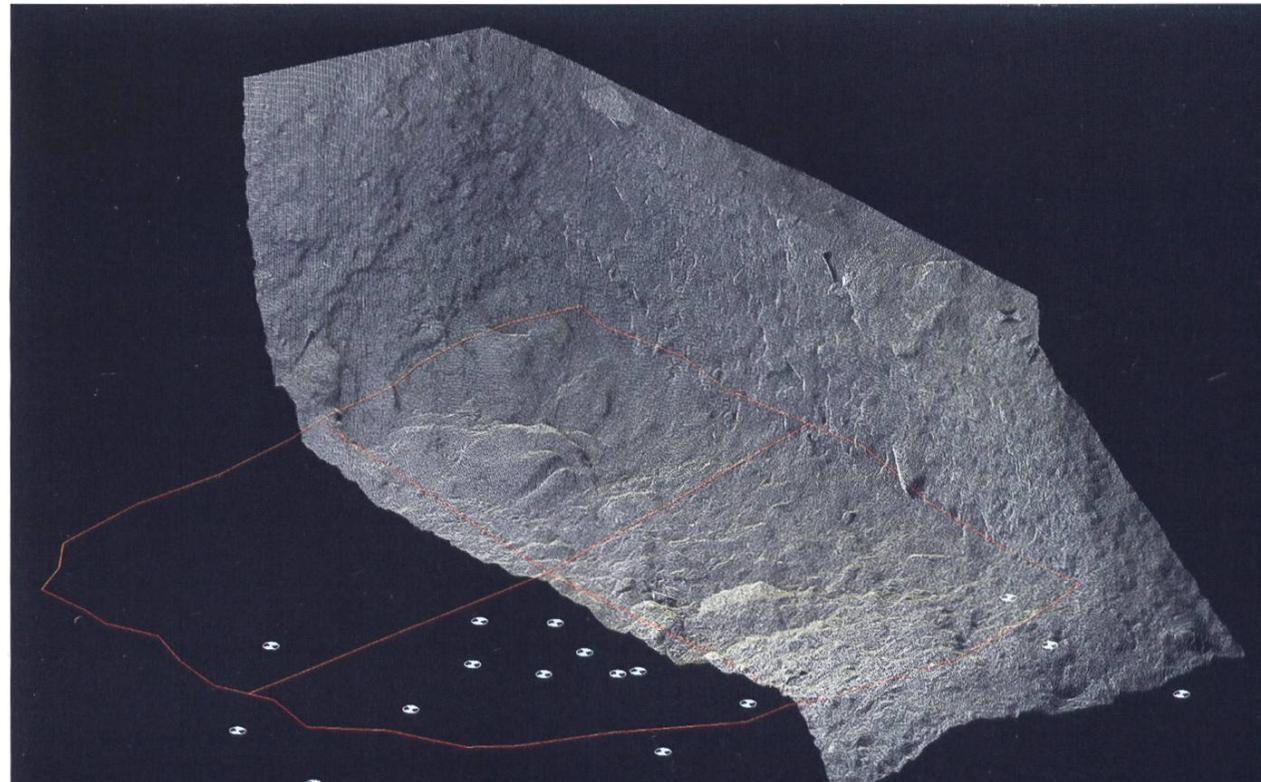
Beispiel einer CAD-Zeichnung, in der die gescannten Fundschichten, die abzubauenen Felder (rot) und einzelne Funde (blau) dargestellt sind.

Von einem Holzpodest aus nahm man auf einer Fläche von etwa drei Quadratmetern den systematischen Abbau der Fundschicht in Angriff. Nach jedem schichtweisen Abtrag wurde die Fundschicht mit dem 3D-Laserscanner dokumentiert (s. Kap. «Dokumentation und Archiv»). Die Scans dienten in erster Linie als Vorlage für dreidimensionale CAD-Zeichnungen des Befundes. Sie eignen sich aber auch für Analysezwecke: Weil die gesamte Grabung durchgängig dreidimensional erfasst ist, lassen sich nun beliebige Schnitte durch die Schichten anlegen. Ebenso sind präzise Volumenberechnungen der ergrabenen Schichten möglich.

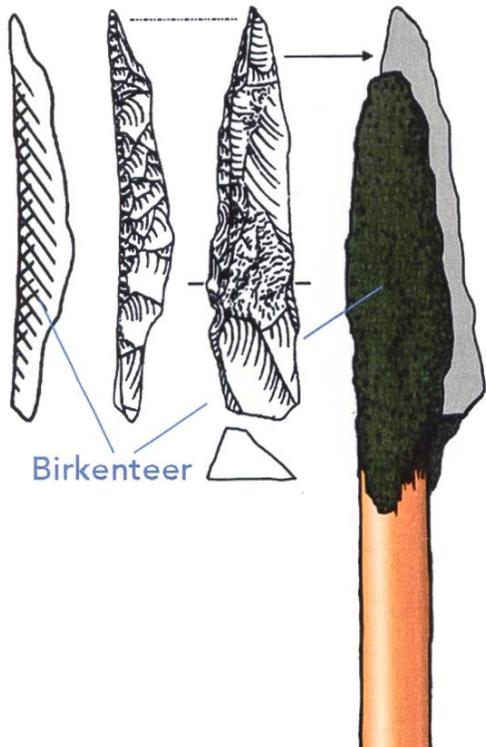
Typische Silexartefakte: Rückenspitze, Rückenmesser, Stichel an Endretusche, kurzer Kratzer, endretuschierte Klinge (vlnr). M 1:1.

Als Silexwerkzeuge sind Rückenspitzen, Rückenmesser, Kratzer, Stichel, Bohrer, Endretuschen und ausgesplitterte Stücke nachgewiesen. Hinzu

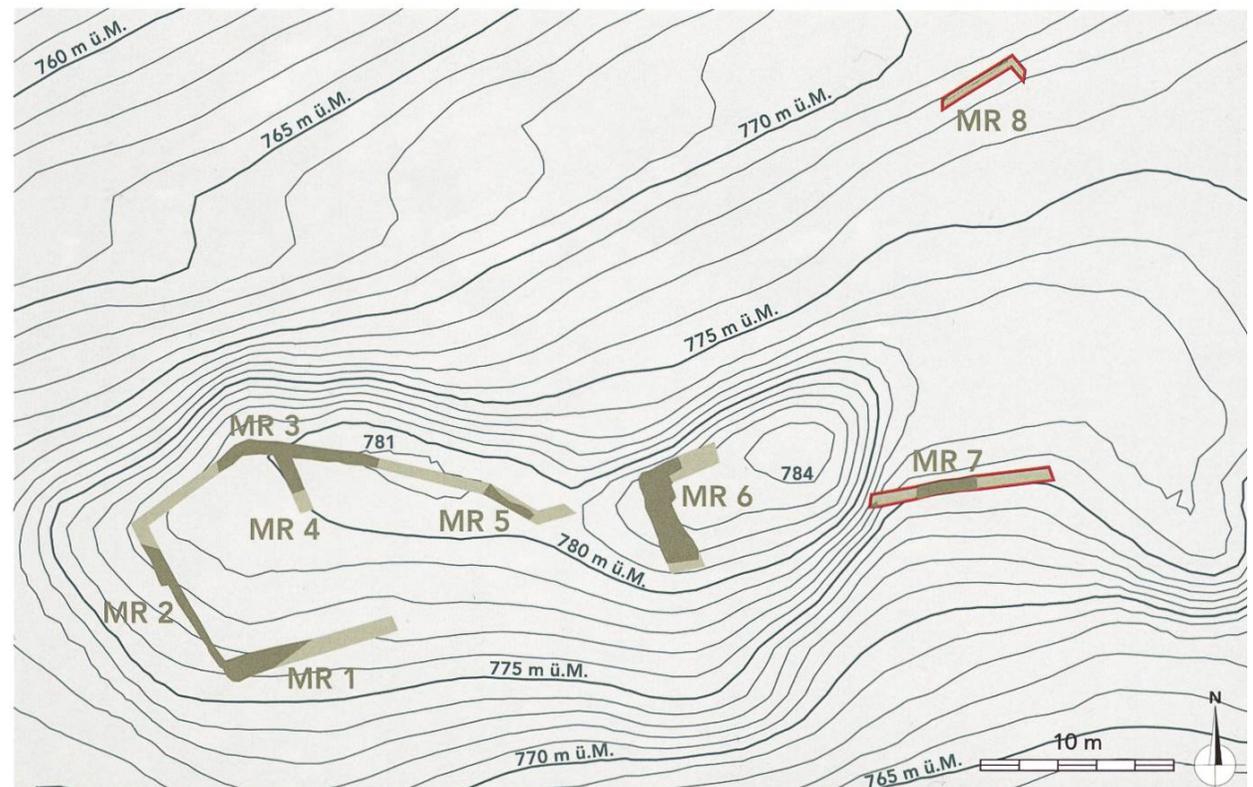
Aktuell erkennbarer Grundriss von Rängen 2. Die neu entdeckten Mauerzüge 7 und 8 sind rot hervorgehoben.

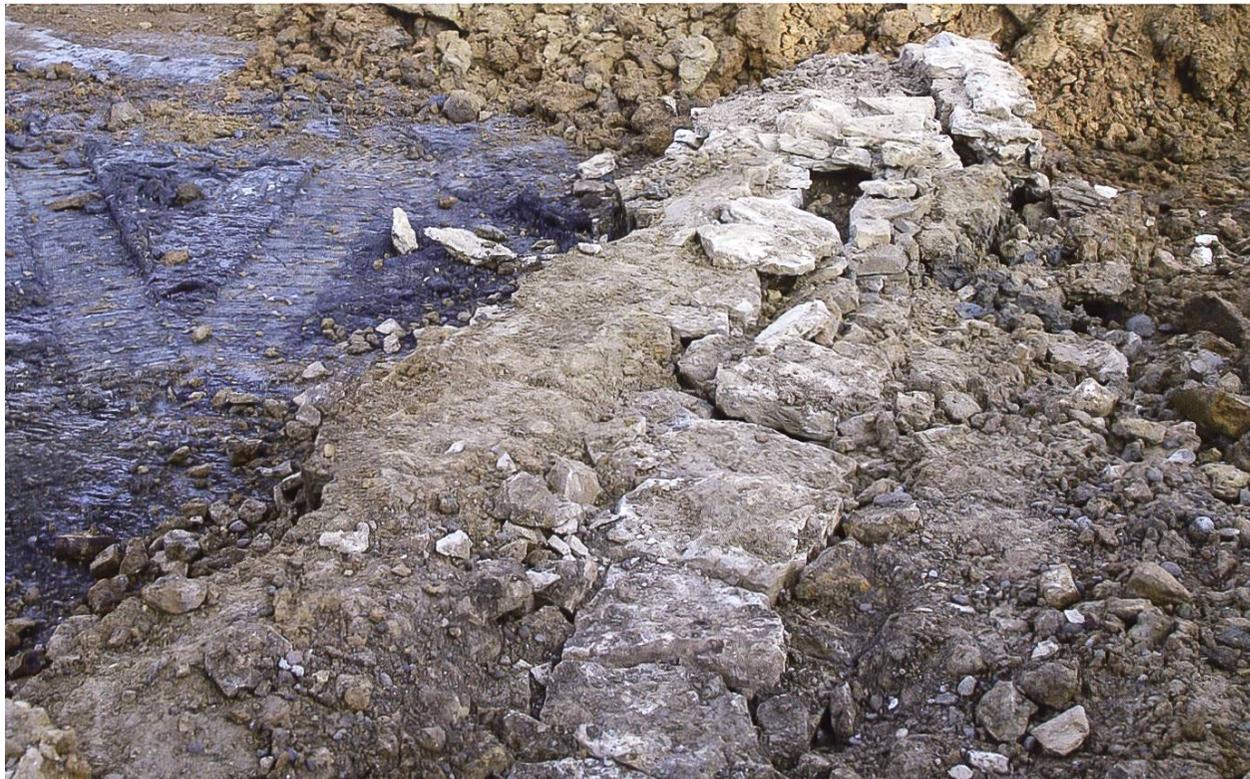
Die gemauerte Zisterne besass eine quadratische Öffnung mit einer Seitenlänge von etwa einem Meter. Die Wände war ebenfalls aus grob bearbeiteten Kalkbruchsteinen gefügt, die man ohne grosse Sorgfalt mit einem grauen Kalkmörtel

überpflastert hatte. Zisterne und Kanal lagen im Verband, dürften also zur gleichen Zeit entstanden sein. Ursprünglich reichte die Zisterne noch einen Meter höher, bis knapp unter die ursprüngliche Geländeoberfläche. Vom dokumentierten Niveau reichte die Zisterne noch etwa einen Meter tiefer. Den Boden bildete auch hier wiederum der wasserundurchlässige tonige Lehm. Nach Aufgabe der Zisterne füllte man sie mit allerlei Siedlungsabfall, Kies und Lehm auf. Die Funde – darunter Biberschwanzziegel, glasierte Teller sowie Steingut- und Fayenceware – datieren die Verfüllung spätestens an den Anfang des 20. Jahrhunderts.

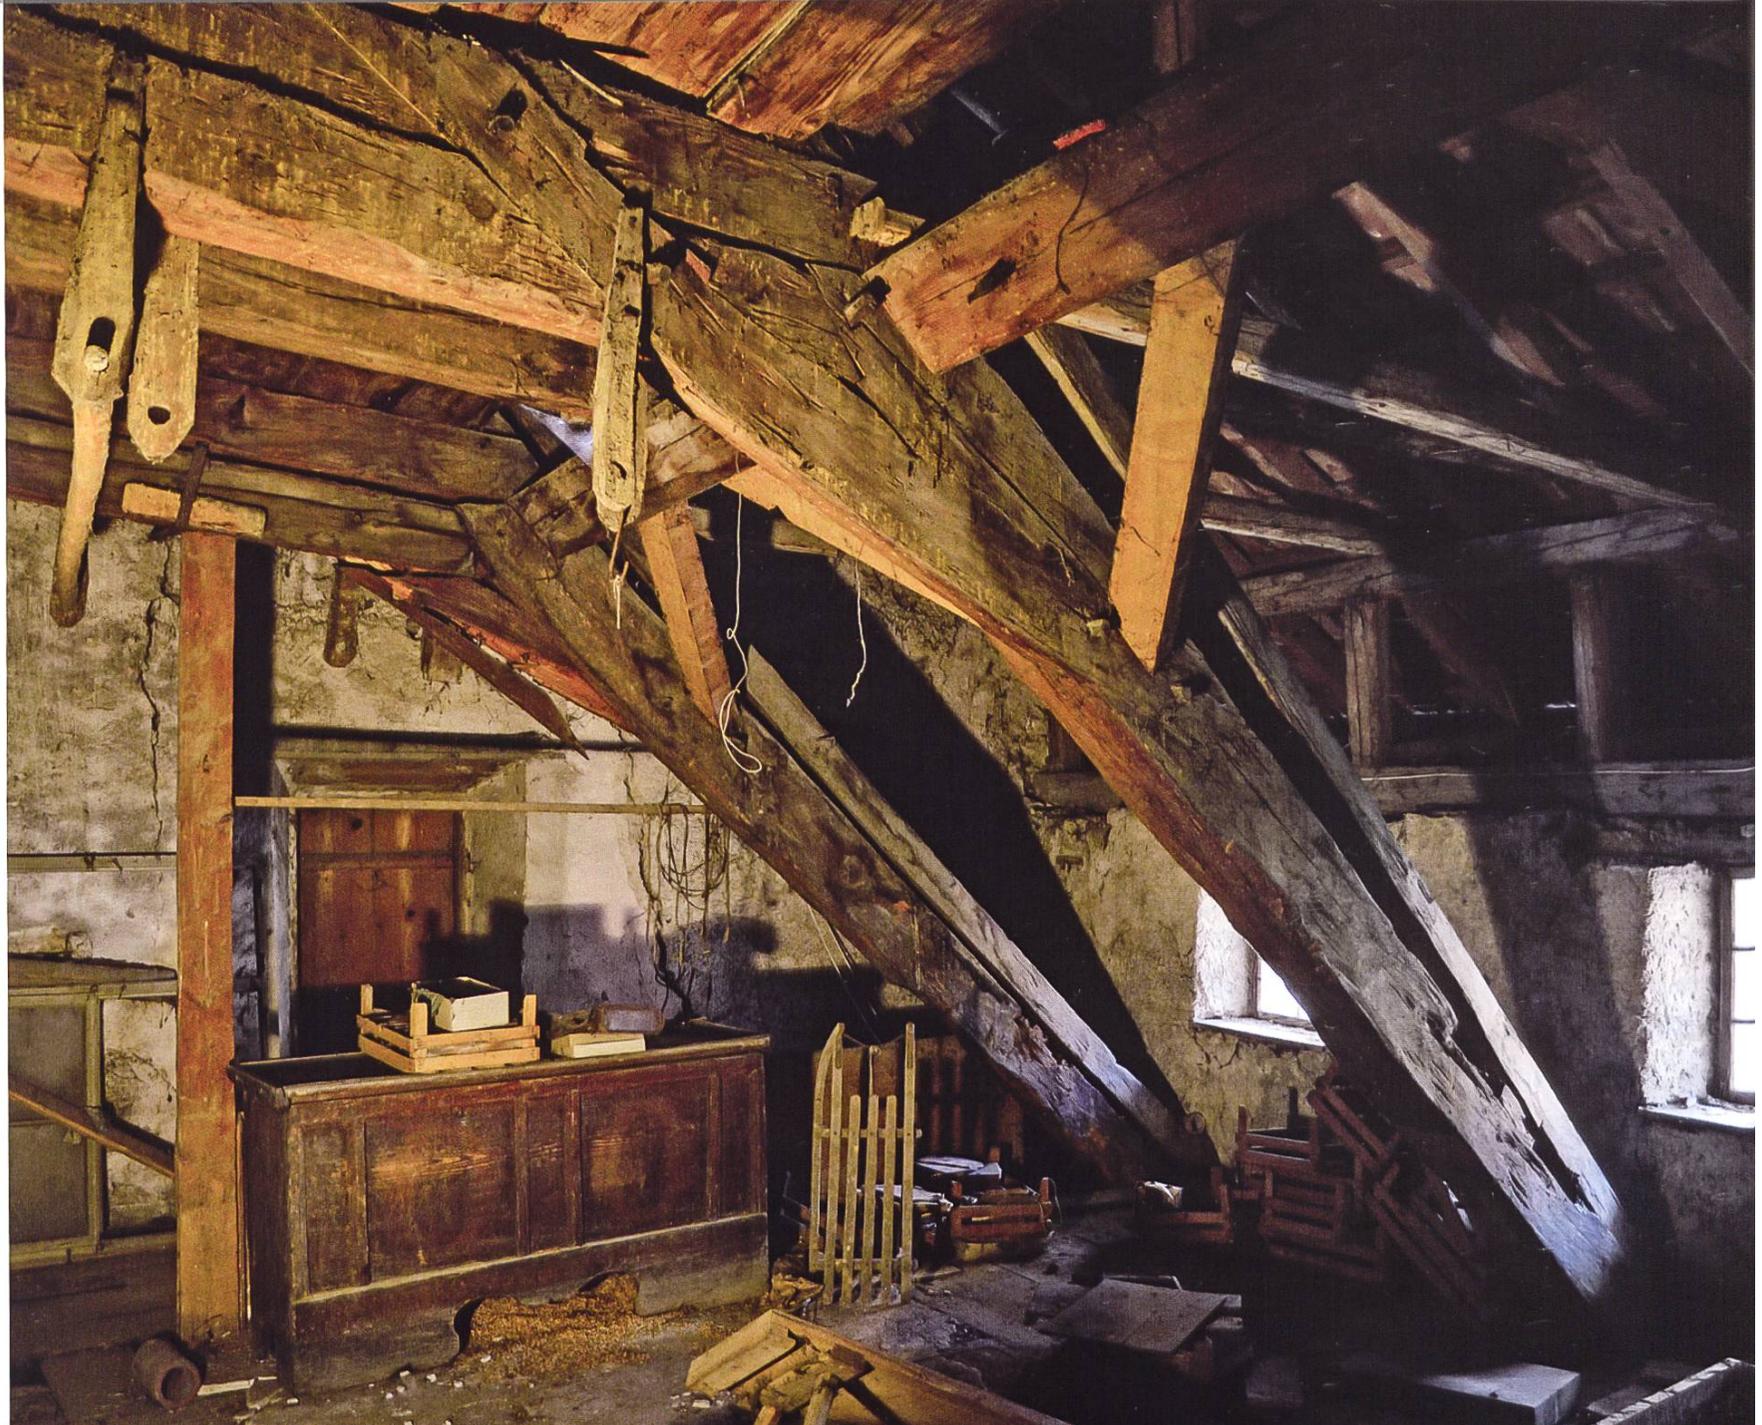
Oltingen, Schafmattstrasse 69. Blick in den Dachstock mit dem jahringdatierten Stuhl von 1558/59.

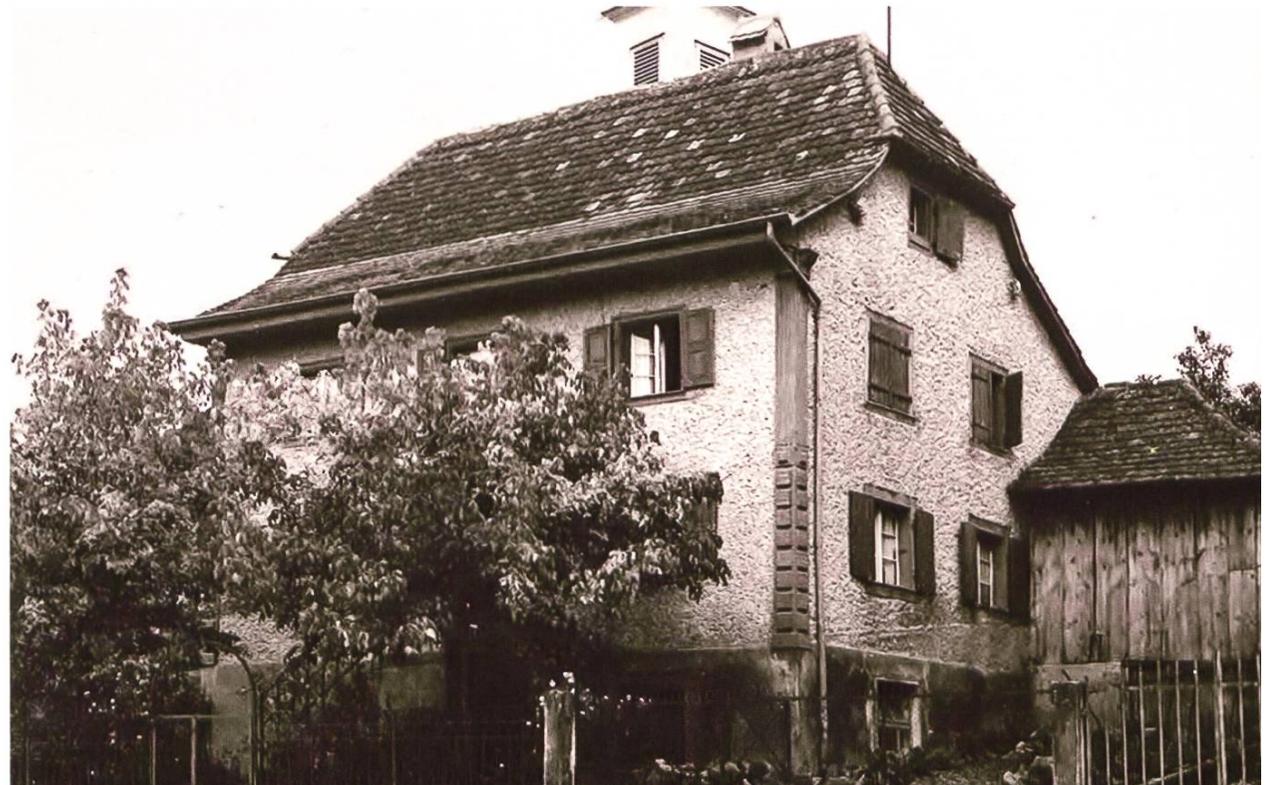
An der Traffassade zeigt sich, wie die Dachbalken höher gelegt wurden.

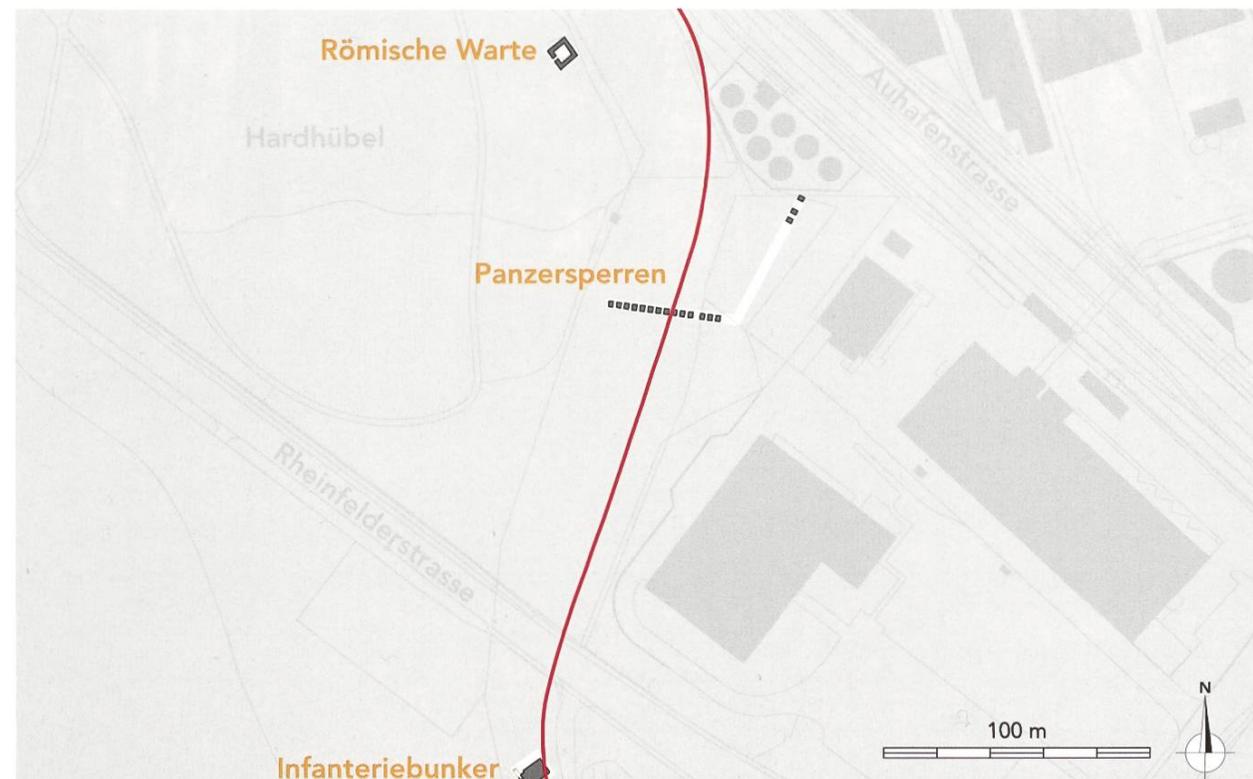
Teile der südlichen Höckerlinie mit Blick gegen Südwesten. Am linken Bildrand befindet sich ein Durchgang.

bruch des Zweiten Weltkriegs hier an der Grenze zum deutschen Reich stationiert wurden. Bevor nun die Panzersperren und der Infanteriebunker in der Oberen Hard verschwinden, wurden sie fotografisch dokumentiert und mit dem Tachymeter dreidimensional eingemessen.
