**Zeitschrift:** Jahresbericht : Dokumentationen und Funde / Archäologie Baselland  
**Herausgeber:** Archäologie Baselland  
**Band:** - (2016)

**Artikel:** Archäologische Stätten  
**Autor:** Schmaedecke, Michael  
**DOI:** <https://doi.org/10.5169/seals-803561>

# Archäologische Stätten

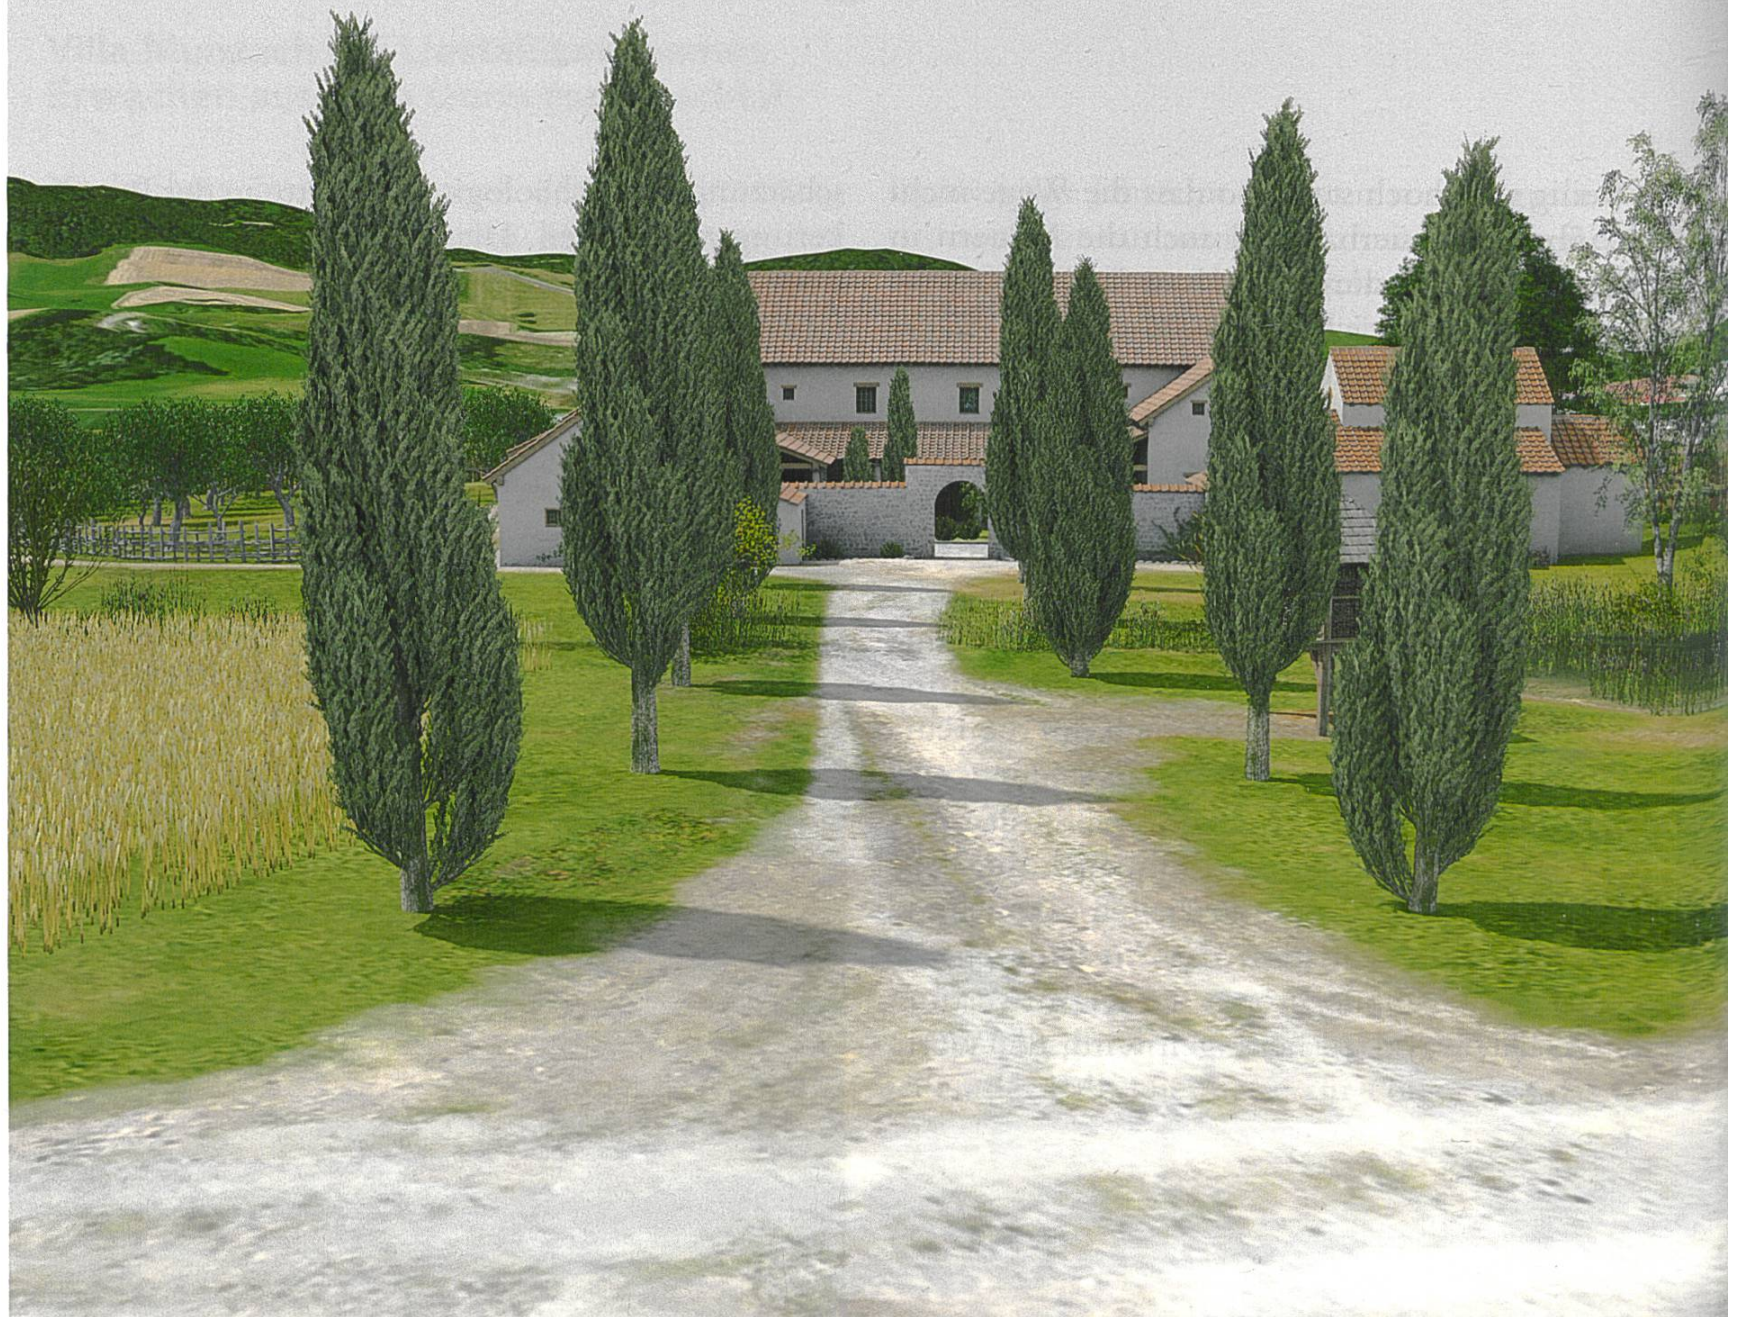
Laufen, Müschhag. Der virtuelle Betrachter nähert sich im noch unbearbeiteten digitalen 3D-Modell dem Herrenhaus von Osten. Links ist durch die Bäume die komplexe Dächerlandschaft des Badegebäudes zu erahnen (Joe Rohrer).

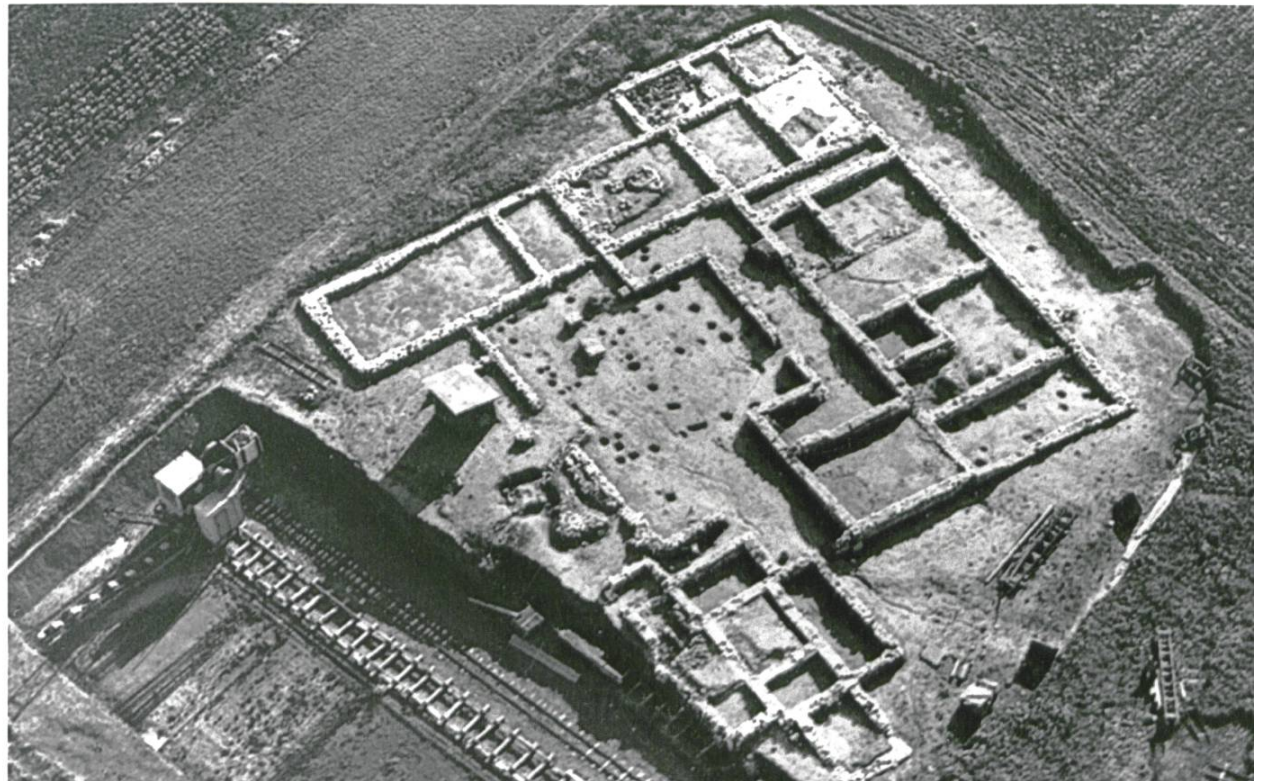
Das Luftbild von 1933 zeigt das freigelegte Herrenhaus. Im Innenhof sind die Pfostengruben des Vorgängerbaus zu erkennen.

Der römische Gutshof von Müschhag, zwischen Laufen und Wahlen gelegen, wurde im Zuge des Lehmabbaus für die keramische Industrie entdeckt und zwischen 1917 und 1962 unter der Leitung von Alban Gerster schrittweise freigelegt. Bemerkenswert war dabei 1933 der Beizug von Gerhard Bersu, damals Direktor der Römisch-Germanischen Kommission in Frankfurt, der sich als Spezialist für das Erkennen der Spuren von Pfostenbauten im Boden einen Namen gemacht hatte. Prompt gelang ihm in Laufen der spektakuläre Nachweis eines hölzernen Vorgängerbaus unter dem späteren gemauerten Herrenhaus des Gutshofs.

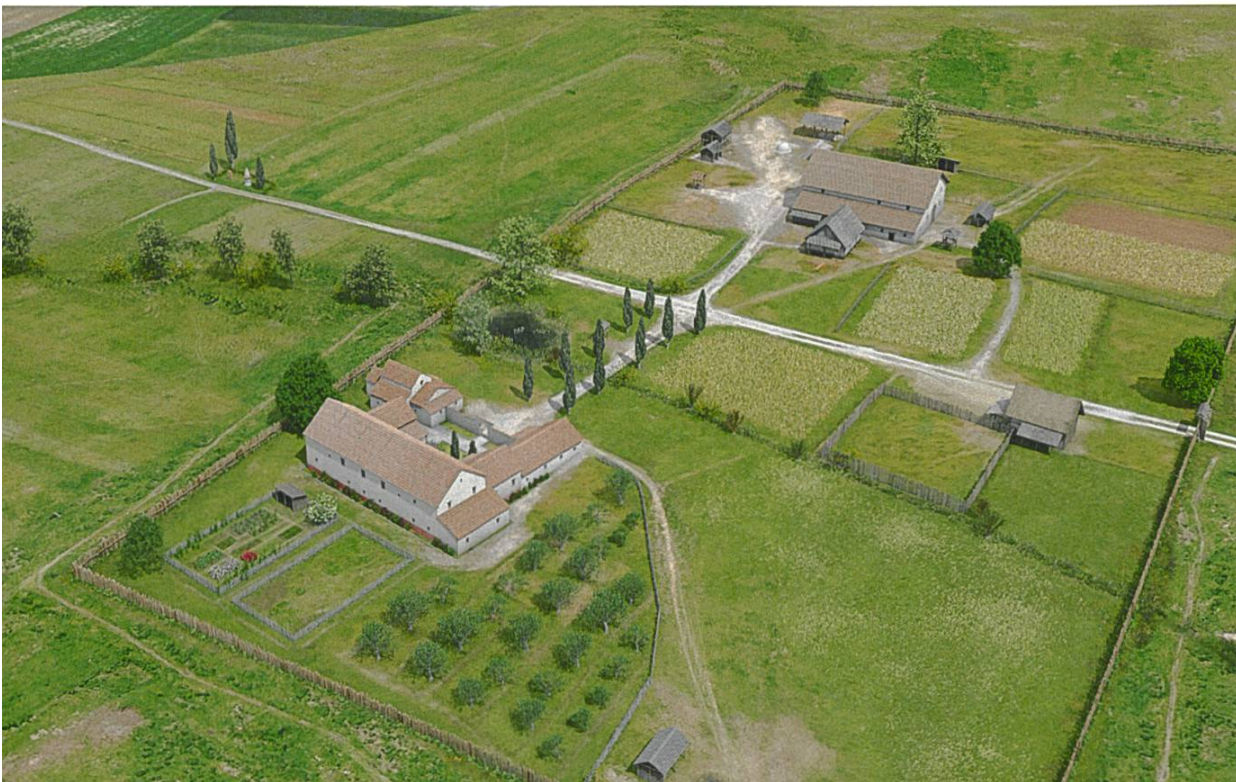
**Blick von Südwesten  
auf das Herrenhaus  
(vorne) und die Neben-  
bauten des mit einer  
Palisade umzäunten  
Gutshofs (Joe Rohrer).**

Die Gesamtkonzeption der Anlage basierte, nach der Lage der Gebäude zu schliessen, offenbar auf einem archäologisch nicht mehr nachweisbaren Wegkreuz. Bemerkenswert ist eine Senke nordöstlich des Herrenhauses, die Gerster als «Entenweiher» bezeichnet hat. Sie liegt genau auf der Höhenkote des Kohlbachs, der am Nordausgang von Wahlen vom gleichnamigen Bach abzweigt und noch auf Karten des 19. Jahrhunderts ein Stück weit den Höhenkurven folgte. Er ist ohne Zweifel künstlich angelegt, und der Verdacht liegt nahe, dass er ursprünglich den römischen Gutshof auf der Hochebene mit Wasser versorgt hat.

Im Innern des Gutshofareals fanden sich im Süden eine Verhüttungszone mit Rennofen und im Nordosten eine Landwirtschaftszone mit Sodbrunnen, einem offenbar durch Pfosten vom Boden abgehobenen Speicher sowie einem grossen Steinbau, der als Remise und Lager, nach den Funden zu schliessen aber auch als Unterkunft für die Landarbeiter, gedient hat. Seine Rekonstruktion orientiert sich an einem spektakulären Befund aus Oberndorf-Bochingen (Baden-Württemberg).

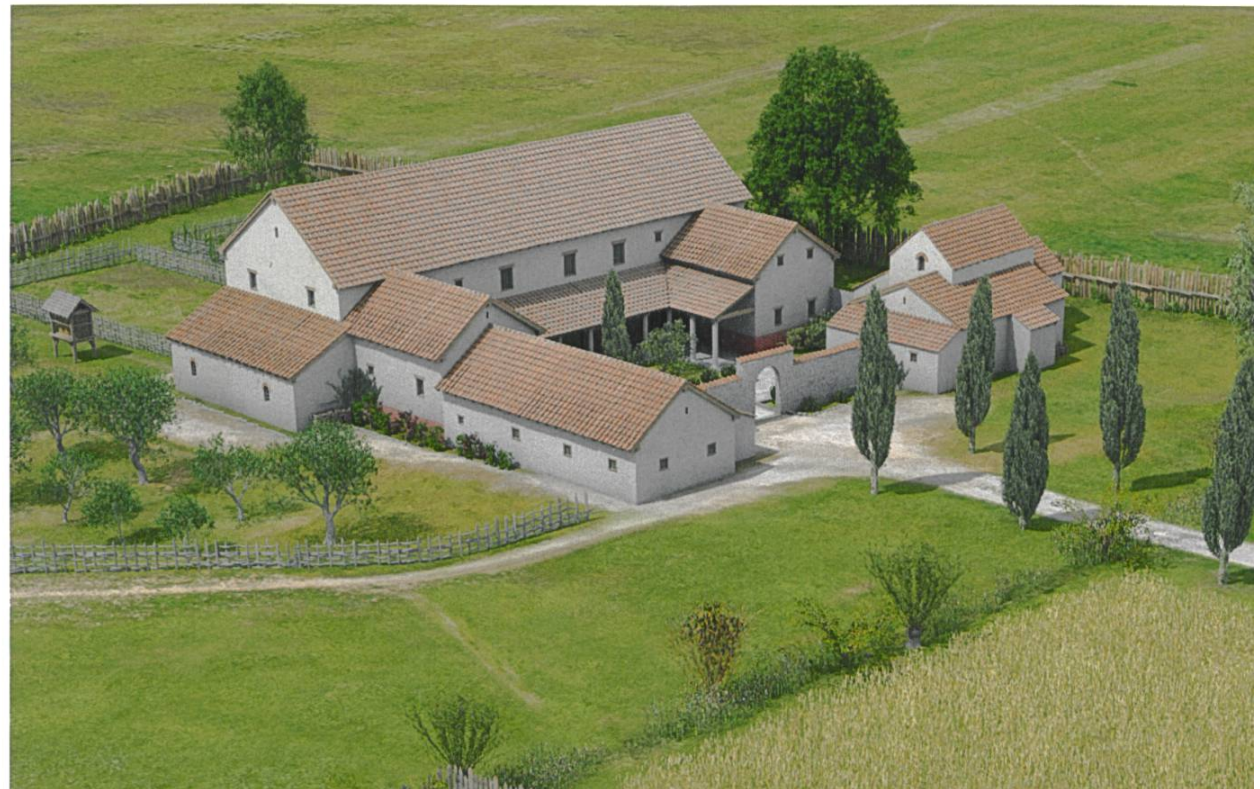
**Blick von Südwesten  
auf das Herrenhaus  
in seiner jüngsten  
Ausbauphase. Rechts  
das Badegebäude  
(Joe Rohrer).**

Das Herrenhaus hat gegenüber Gersters Vorschlag einige Korrekturen hinsichtlich Gebäudehöhe, Befensterung und Dachkonstruktion erfahren. Der Innenhof ist nicht mehr als Peristyl ringsum mit Säulenportiken rekonstruiert, weil der sich am Befund nicht ablesen lässt. Näherliegend ist vielmehr, dass der Kernbau mit seitlich vorspringenden «Risalit»-Anbauten und vorgelagertem Säulengang erst nach späteren Erweiterungen durch eine einfache Hofmauer mit

Tor zusätzlichen Schutz erhielt. Der Kernbau ist durch eine rot bemalte Sockelzone von den jüngeren Anbauten unterschieden, die zum Teil aus verputztem Fachwerk bestanden haben dürften. Komplet neu analysiert wurde das Badehaus mit seiner komplexen Baugeschichte: Hier wurde die Aufmerksamkeit auf die energetisch erforderliche Kompaktheit des Bauwerks, die durch die anzunehmenden Gewölbe über den Warmräumen im Innern bedingten Dachhöhen und eine an der Gesamterscheinung nachvollziehbare Abfolge der Gebäudeteile gelenkt.

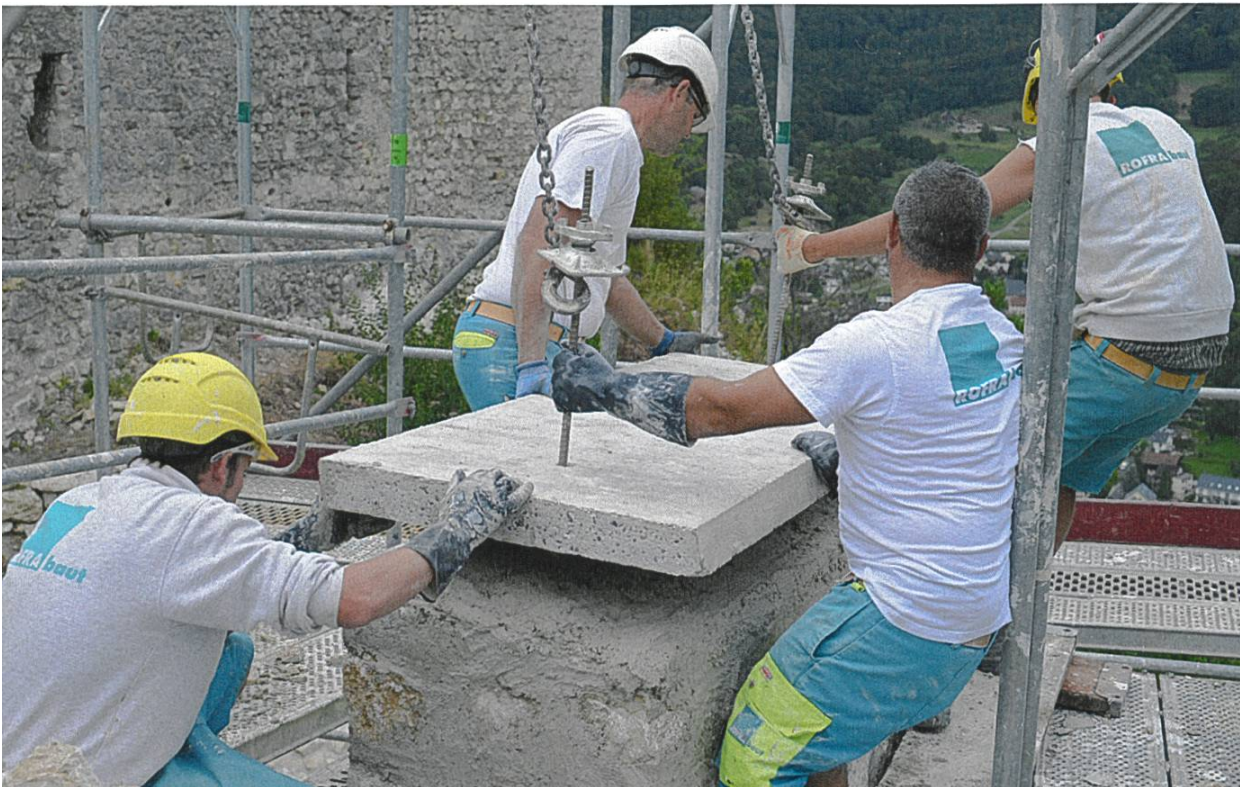
**Auf den Zinnen der südlichen Umfassungsmauer werden die vorgefertigten Abdeckungen montiert (Jakob Obrecht).**

An der südlichen Zwingermauer erfolgte die Sicherung des oberen Zinnenabschlusses. Dabei wurden Zinnen und Zwischenräume mit vor Ort vorgefertigten Betonplatten abgedeckt, was eine grosse Kostenminderung erbrachte und einen langfristig sicheren Schutz der Mauerkrone

gewährleistet. Die Abdeckungen besitzen an der Maueraussenseite einen Überstand, der bewirkt, dass das Regenwasser nun nicht mehr direkt über das Mauerwerk abläuft, sondern vor der Mauer abtropft oder bei Wind grossflächig verteilt wird. Damit konzentriert sich das Wasser nun nicht

mehr auf bestimmte Bereiche direkt unter der Mauerkrone, wo es Schäden verursachen kann.

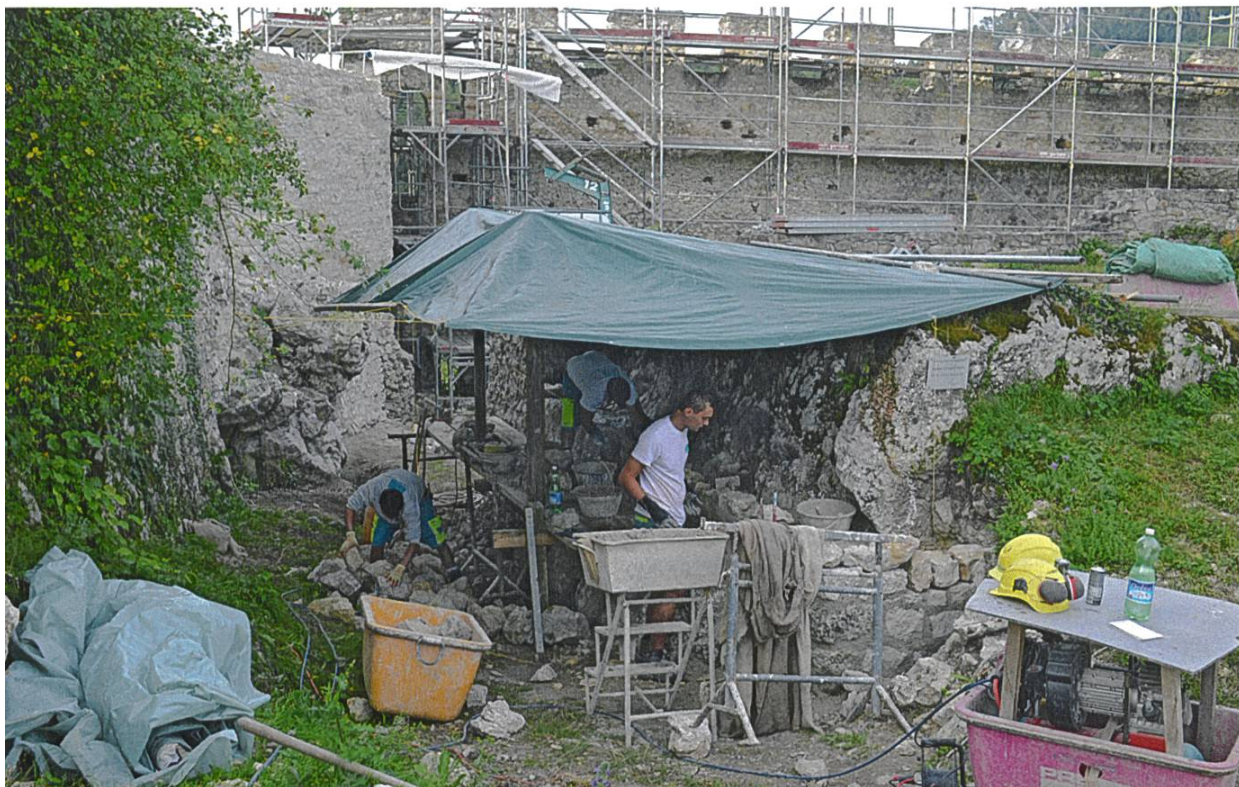
**Sicherung der Flankenmauer beim inneren Tor. Das Schutzdach ermöglicht das Arbeiten auch bei Regenwetter (Jakob Obrecht).**

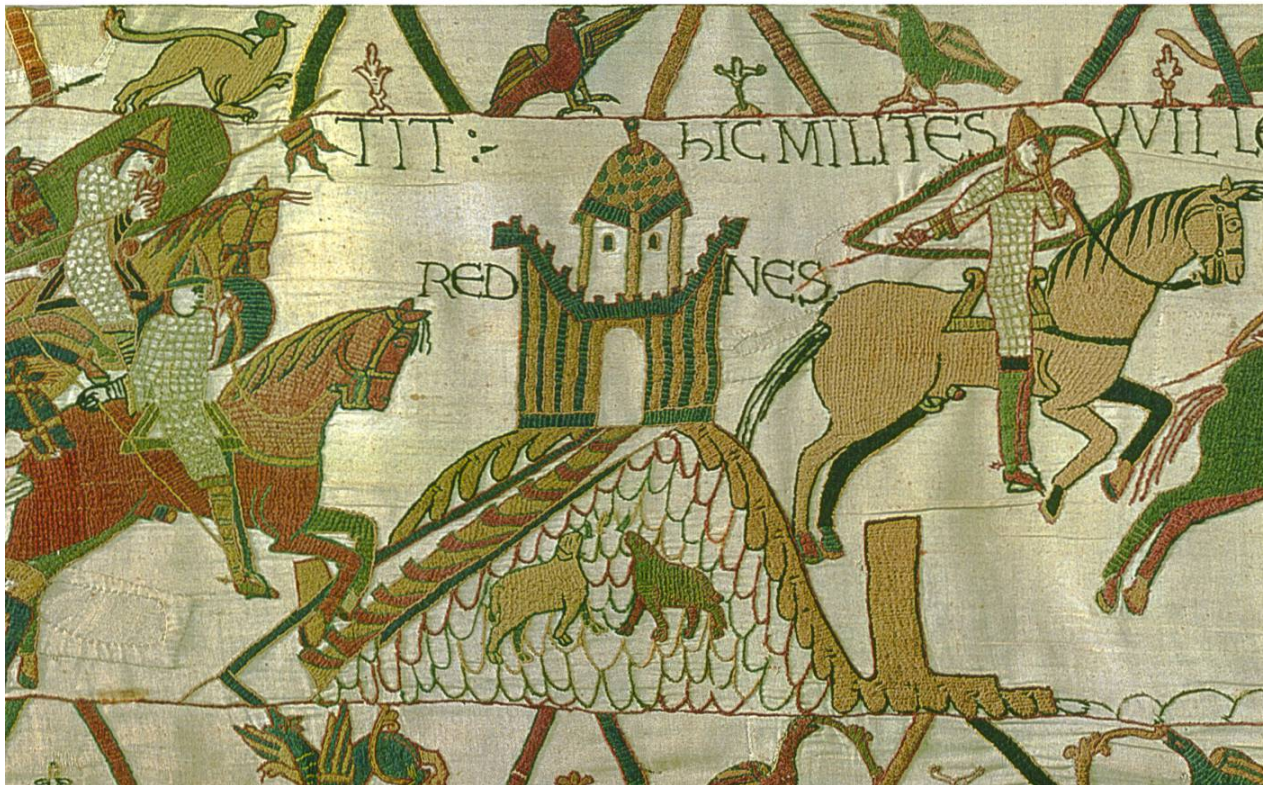
Auf dem Bildteppich von Bayeux aus dem 11. Jahrhundert sind mehrere Burgmotten detailreich dargestellt, hier das Beispiel von «Rednes» (Rennes).

Turm –, zeigen die Darstellungen im berühmten Teppich von Bayeux sehr anschaulich. Heute unterrichtet eine Informationstafel vor Ort über diese ganz besondere archäologische Stätte aus dem Zeit des frühen Burgenbaus.

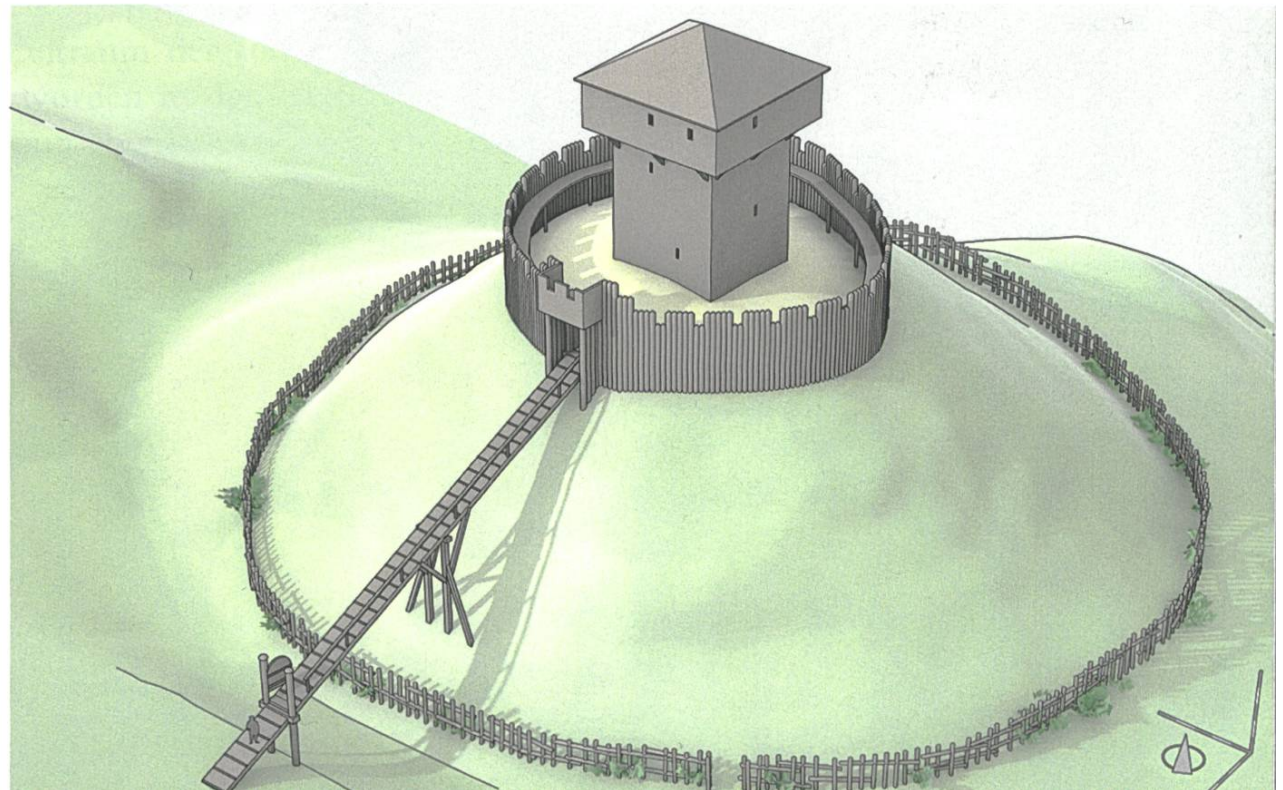
**Versuch einer  
Rekonstruktion  
der Burgmotte von  
Zunzgen im Endausbau  
(Joe Rohrer).**

war nur halb so hoch. Zu Taubers These passt, dass die Ausgräber in ihrem Sondierschnitt eine über drei Meter tiefe Spur entdeckten, die zu einem viereckigen Pfosten mit 35 Zentimetern Kantenlänge gehörte. Dieses Pfostenloch endet oben genau auf dem Niveau der «Kernmotte», stammte also von einem Bauwerk dieser ersten Etappe. Ein C14-Datum aus diesem Bereich (ETH-41089, 1150  $\pm$  35 BP) verweist ins 10. oder gar 9. Jahrhundert.

Einen solch mächtigen Pfosten kann man nicht einfach in ein von oben gegrabenes Loch setzen. Auch hier zeigen Vergleiche, dass der Vorgang vielmehr umgekehrt verlief: Man hat den Hügel um die zuvor gesetzten Wandpfosten herum «angemottet» und so verhindert, dass die Gebäude im Laufe der anschliessenden Setzungsprozesse gleich wieder instabil wurden. Vermutlich bildete der nachgewiesene Pfosten die Ecke eines hölzernen Turms.

Damit ist klar: Der «Büchel» ist das Relikt einer frühen mittelalterlichen Holz-Erde-Burg. Wie man sich derartige Anlagen vorzustellen hat – künstlicher Hügel, Palisadenschutz, Zugangsbrücke und
