# Archäologische Stätten

## Farnsburg, Sanierungsetappe 2021 – Halbzeit!

## Burgruine Altenberg, Füllinsdorf: frisch verfügt

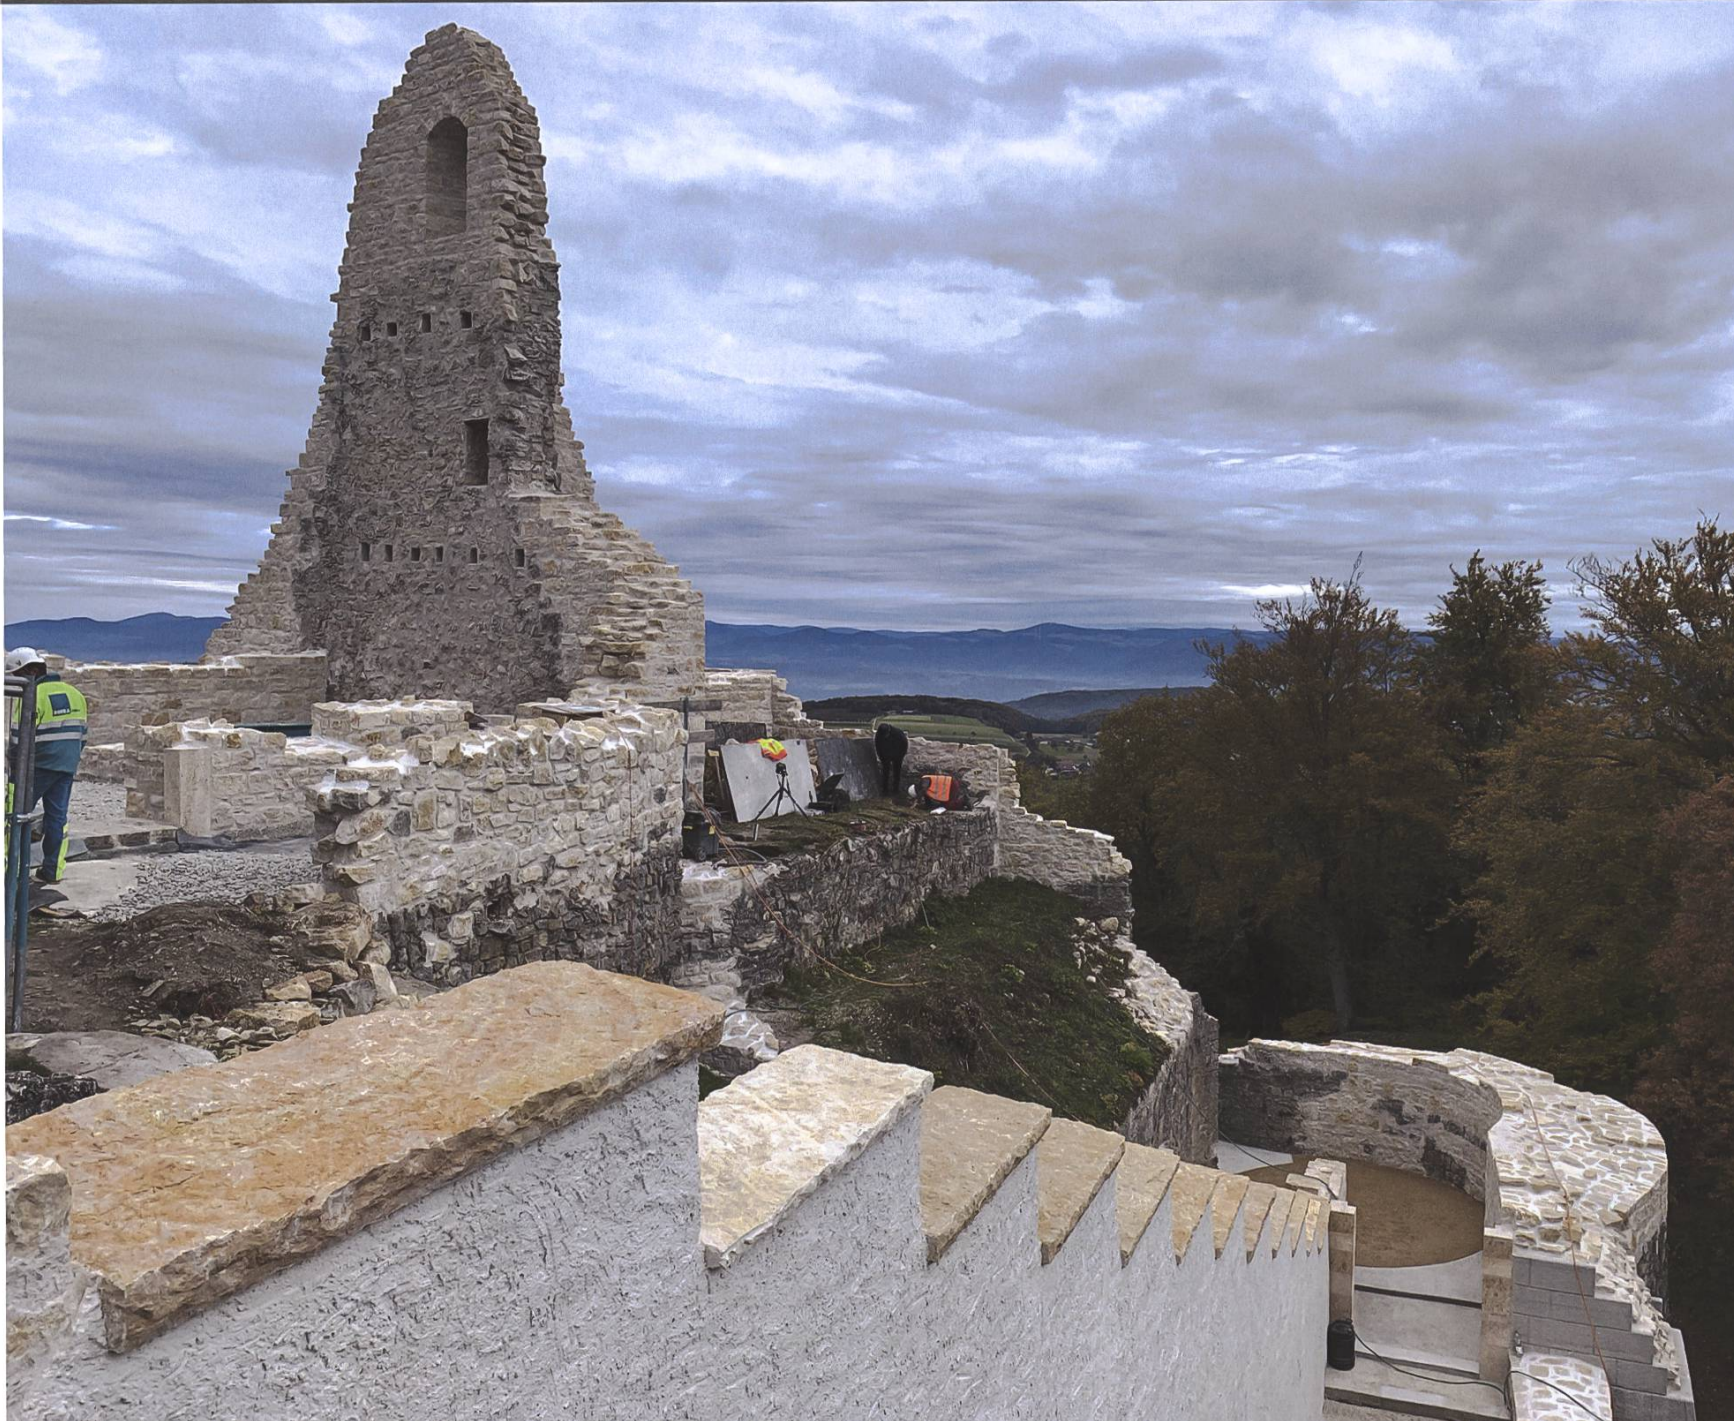
Farnsburg. Die Firstwand des Amtshauses, die «Lange Stiege» und der «Blaue Turm» präsentieren sich nach ihrer Restaurierung wieder deutlicher in ihren architektonischen Zusammenhang eingebettet.

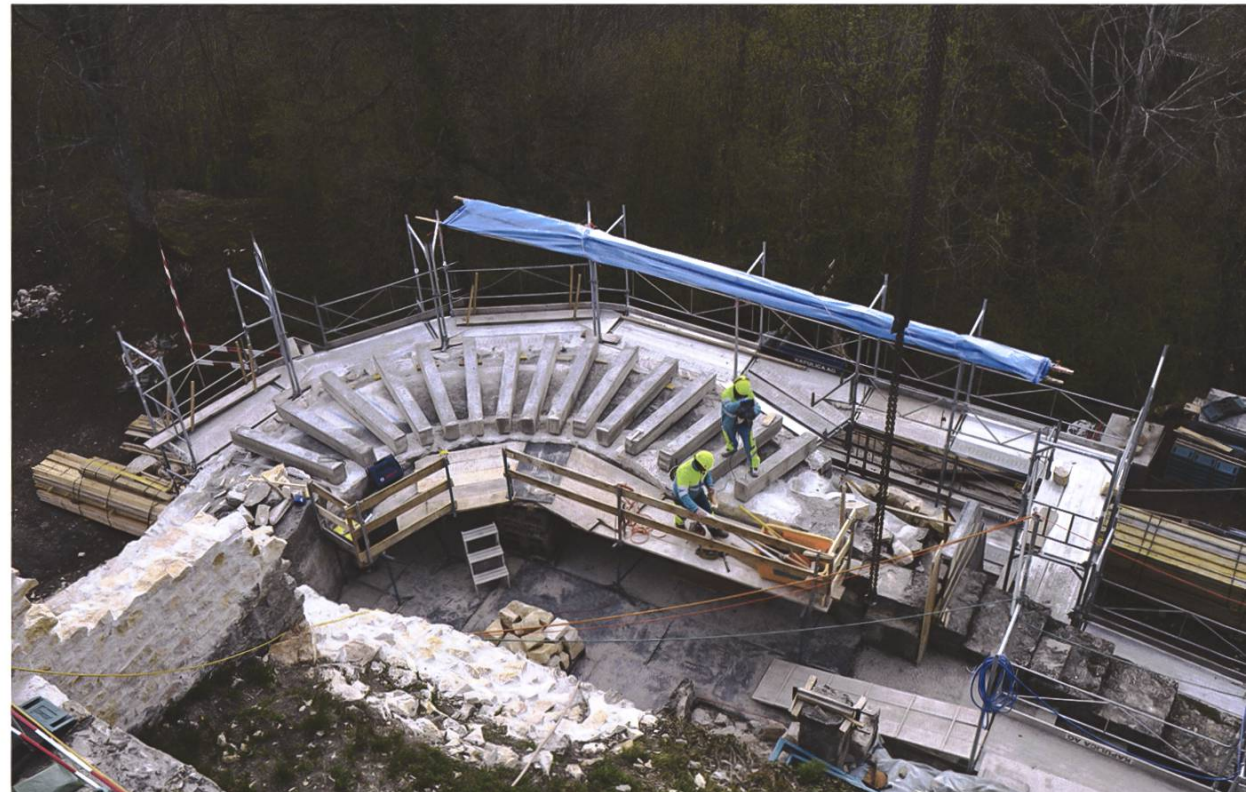
**Blick auf den Blauen Turm. Radial angelegte Betonträger dienen als Auflagerbrücken für die neue Mauerkrone.**

dabei eine unorthodoxe Lösung zur Realisierung: Anstatt die beschädigte Abdeckung ab- und den lediglich mit Schutt gefüllten Mauerkern aufwändig auszubauen, wurde der Turmgrundriss mit radial verlegten Betonträgern überbrückt und bis einen Meter hoch mit neuem Mauerwerk überbaut. So gewann das Bauwerk wieder an Höhe, die

Am Blauen Turm musste die beschädigte Zementabdeckung ersetzt werden. Wie auch schon andernorts kam

ja einst um die 25 Meter betrug, wodurch es nun auch in der Gesamtanlage wieder deutlicher zur Geltung kommt.

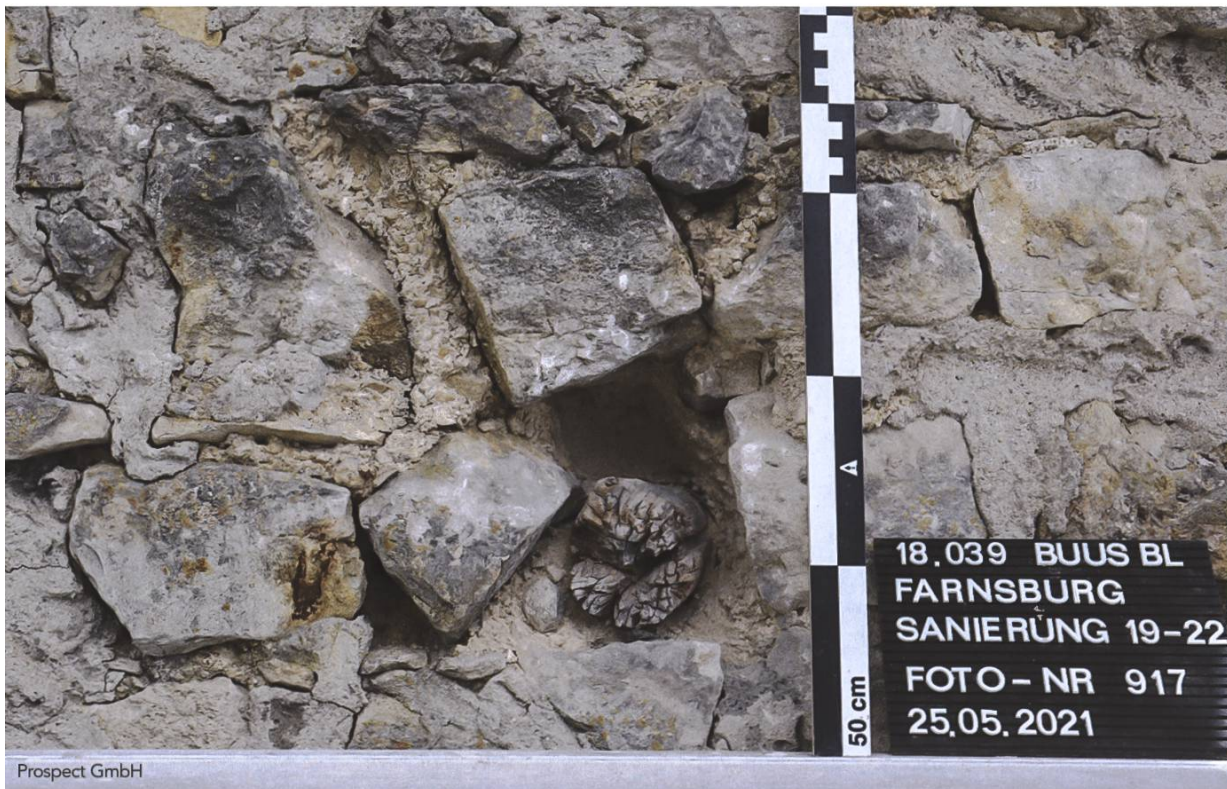
**Ein Gerüsthebelholz aus dem Amtshausgiebel datiert ins Jahr 1356. Es bezeugt die Beschädigung durch das Erdbeben von Basel respektive nachfolgende Reparaturen.**

die bauarchäologische Dokumentation ihr wichtigstes Ergebnis der Etappe 2021: Die dendrochronologische Untersuchung eines eingemauerten Gerüsthebelholzes ergab dank einer zusätzlichen dreifachen (!) Radiokarbon-Beprobung ausgewählter Jahrringe eine Datierung in den Winter 1356. Damit ist also erstmals nachgewiesen, dass die Farnsburg im Erdbeben von Basel vom 18. Oktober 1356 massiven Schaden nahm! Und offenbar hatte es Graf Sigmund I. von Tierstein eilig, seine havarierte Burg wieder in Stand zu stellen.

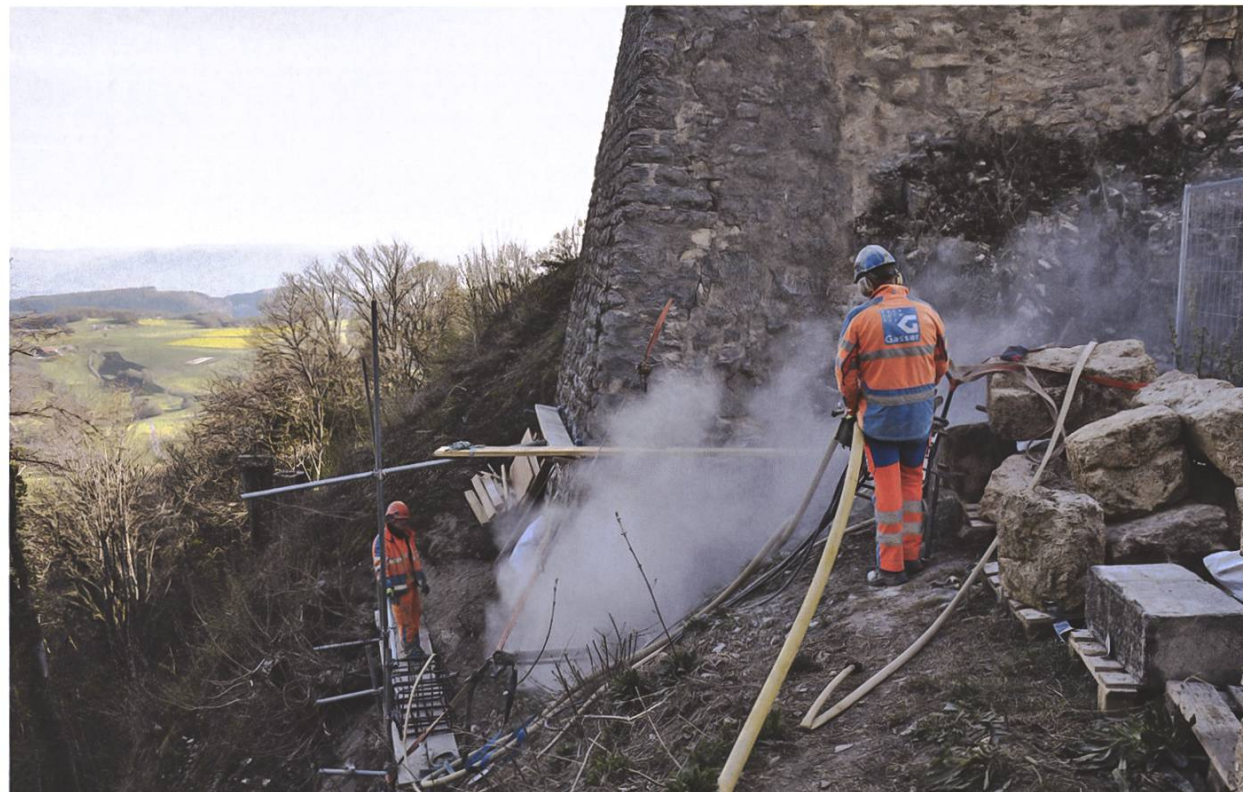
**Zur besser Fundierung der Schildmauer werden lange Bohreranker in den brüchigen Felsuntergrund eingebracht.**

In Vorbereitung auf die Bauetappe 2022 wurden an den Füßen der Schildmauer und der vorgelagerten Barbakane Anker in den instabilen Felsuntergrund gebohrt und Betonriegel gesetzt. Die geotechnischen Massnahmen sollen vorhandene Bewegungen an diesen Bauteilen stoppen. Auch der Felsen unter der «Langen Stiege» musste so gesichert werden.

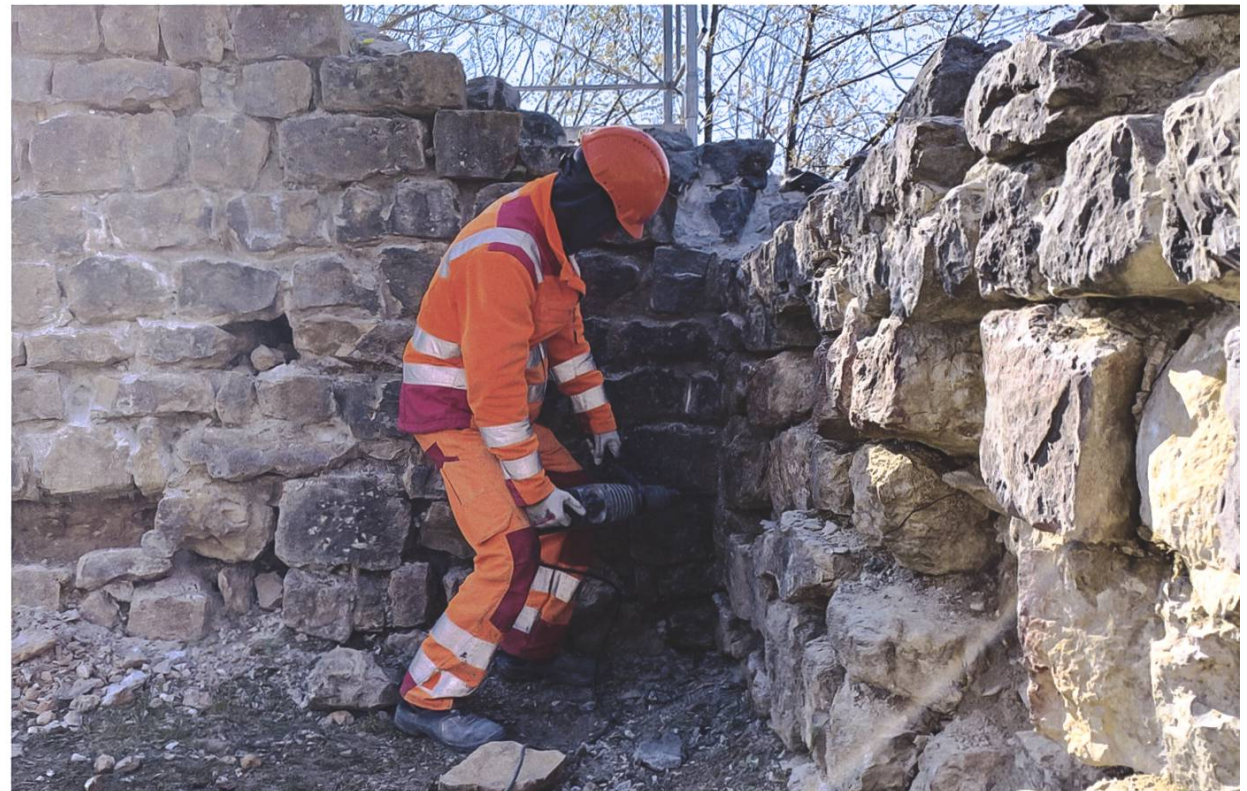
**Fuge um Fuge wird der schadhafte Sanierungsmörtel aus den 1980er Jahren weggespitzt.**

bruch der Firma Fontarocca AG in Reigoldswil bezogen. Im Weiteren erfolgte eine umfassende Neuverfugung des Mauerwerks und der Mauerabdeckungen. Wo immer nötig wurde dafür der ausgewitterte oder entsprechend gefährdete Fugenmörtel entfernt. Als Fugen- und Mauermörtel wurde eine Fertigmischung der Firma Röfix AG, der so genannte Bündner Burgenmörtel, verwendet. Dieser ermöglichte eine vereinfachte wie auch einheitliche Verarbeitung auf der Baustelle.
