**Artikel:** Die Gesamtrestaurierung der katholischen Filialkirche St. Martin, Tersnaus  
**Autor:** Rutishauser, Hans  
**DOI:** <https://doi.org/10.5169/seals-821311>

# Die Gesamtrestaurierung der katholischen Filialkirche St. Martin, Tersnaus

Hans Rutishauser

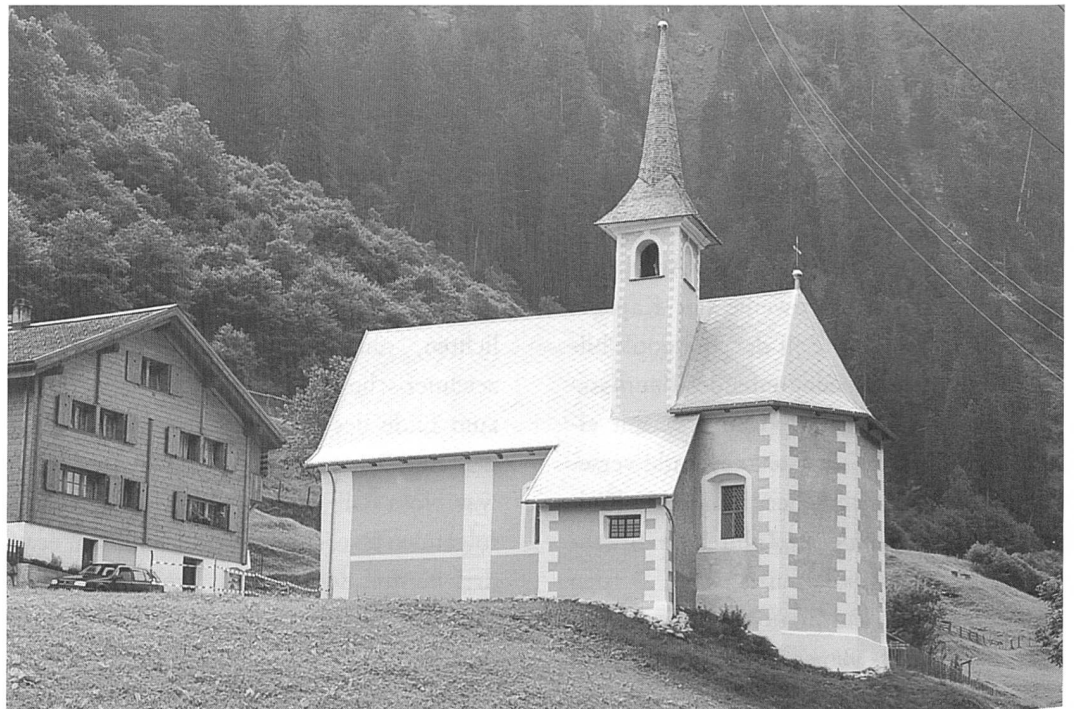
Abb. 6: Kirche St. Martin,  
Ansicht von Nordwesten.

Naturputzflächen und den weiss gekalkten Einfassungen der Tür- und Fensteröffnungen sowie der weissen, mit Ritzquadern belegten Lisenen. Der Turmhelm ist wieder, wie in der Barockzeit, mit handgespaltenen Lärchenholzschindeln gedeckt. Schiff und Chor sind einheitlich mit rautenförmigen Chromstahlplatten belegt, welche Form und Erscheinung des vormaligen Blechrautendaches übernehmen.

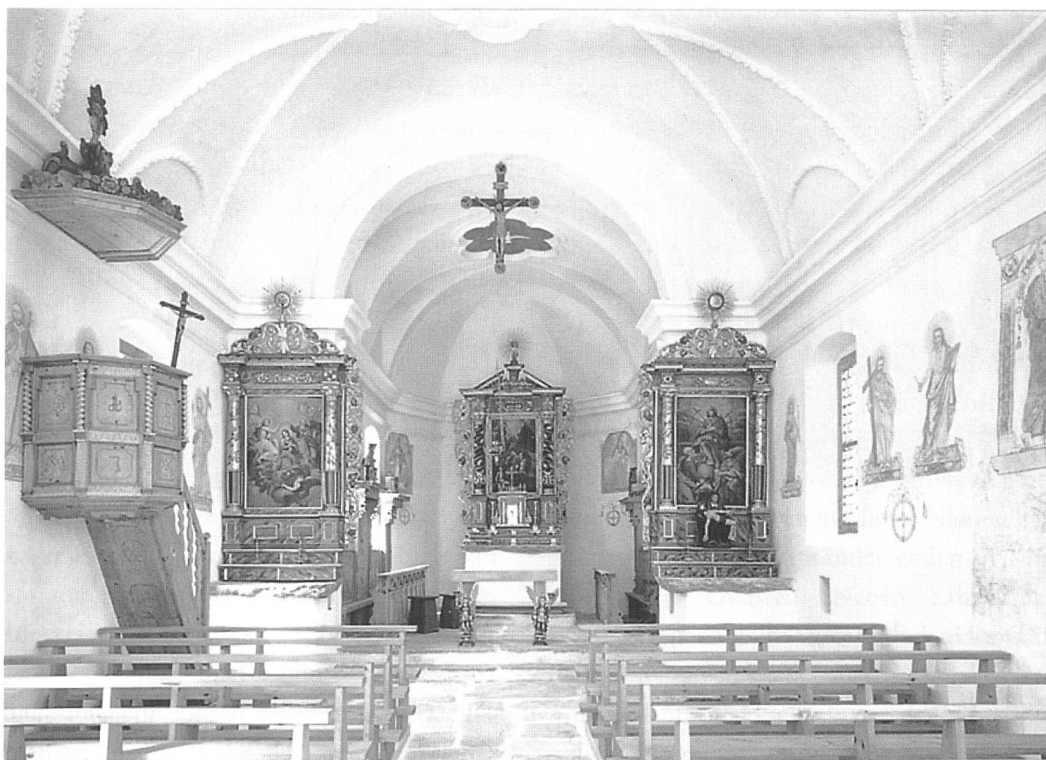
Abb. 7: Kirche St. Martin.  
Blick gegen den Chor.

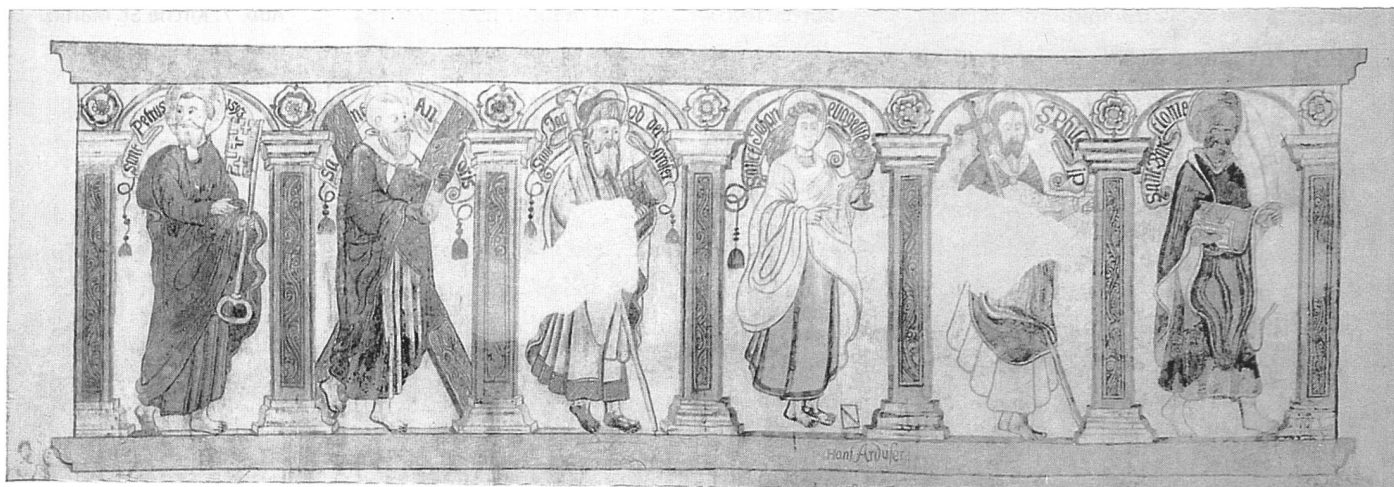
Abb. 8: Das Apostelfries von  
Hans Ardüser, 1593.

worden, nämlich mit den sechs Aposteln Petrus, Andreas, Jakobus dem Älteren, Johannes Evangelist, Philippus und Bartholomäus. Die Wandmalerei ist zudem mit dem vollen Namen «Hans Ardüser» signiert und 1593 datiert. Die Apostel stehen unter Arkaden auf einem gelben Balkenband, ein ebensolches schliesst die Bildfläche gegen oben als Gesimse ab. Die Arkaden ruhen auf gelben Kantpfeilern, die mit Maserholzfüllungen bemalt sind. Die Arkadenzwickel zieren vierblättrige Rosen. Die Köpfe der Apostel sind mit verschlungenen Schriftbändern mit ihren Namen hinterlegt. Diese Schriftbänder enden in Kordeln mit Quasten. Neben zahlreichen Pickelhieben, welche zur Haftung des spätbarocken Verputzes eingeflickt wurden, sind die Figuren von Jakobus und Philippus durch grössere Fehlstellen verletzt, dort, wo im 19. Jahrhundert eine Emporenbrüstung in die Nordwand versetzt war und später einmal nach vorne erweitert wurde. Unter dem Apostelfries sind Rötelskizzen des 17. und 18. Jahrhunderts als Pilgerzeichen zu erkennen. Ein Stossgebet zum heiligen Martin und den Aposteln hat wohl manchen Reisenden Mut schöpfen lassen, bevor er die enge Schlucht des Valserrheins durchquerte, oder der Wanderer dankte im Gebet für himmlisches Geleit nach überstandener Gefahr.

An einem Konsekrationskreuz wurde von den Restauratoren geprüft, ob eine Ablösung ohne Substanzverlust möglich sei. Die nicht ganz einfache Operation gelang, und so entschloss man sich, die Mal- und Putzschicht der spätbarocken vier Apostel von der Malerei Ardüser zu trennen. Die ehemalige Nordseite des gotischen Kapelenschiffes ist auf seiner gesamten Länge von fünf Metern von Hans Ardüser bemalt

Die vier abgelösten Apostelbilder des Spätbarock sind heute, auf einem neuen Träger befestigt, an der Eingangswand zu Seiten des Portals aufgehängt. Natürlich bedeutet jede Wandbild-Ablösung einen nicht unbedenklichen Eingriff. Der Gewinn der erfreulich gut erhaltenen Apostelbilder von Hans Ardüser mag aber diese Operation und den Unterbruch des Apostelzyklus aus dem 18. Jahrhundert rechtfertigen.
