Eine Innenrestaurierung – eine Küche – ein Badezimmer

Zu Restaurierung und Umbau der Chesa Perini, vormals Albertini

in La Punt

Thomas F. Meyer

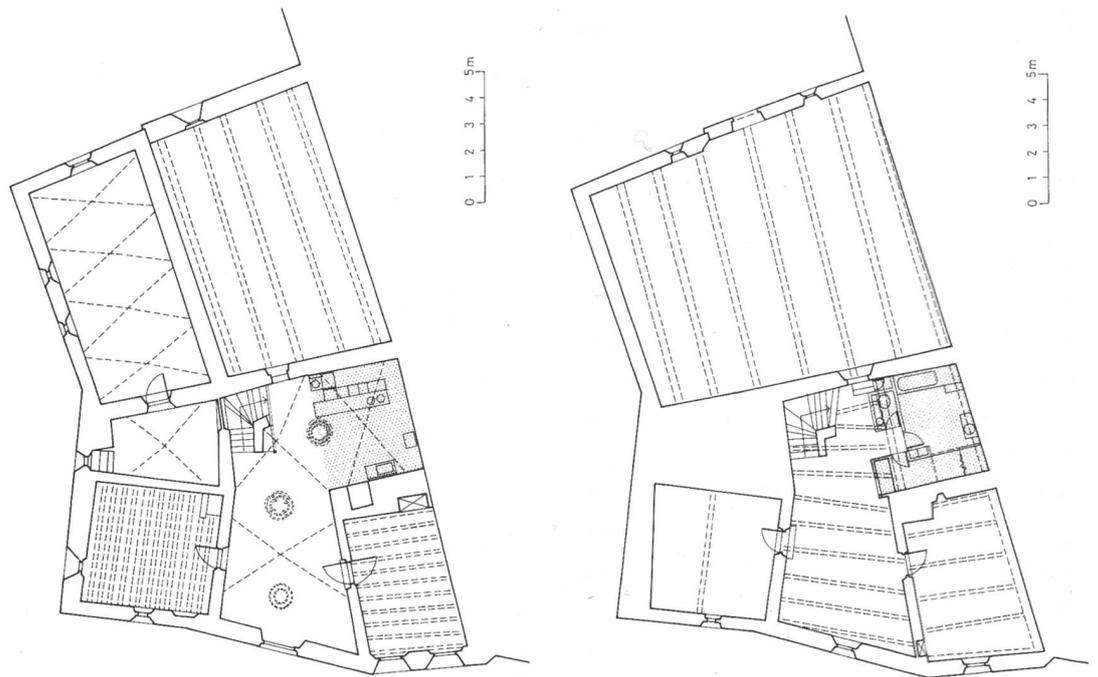
Abb. 11: Grundrisse

- 1. Obergeschoss (links).
- 2. Obergeschoss (rechts).

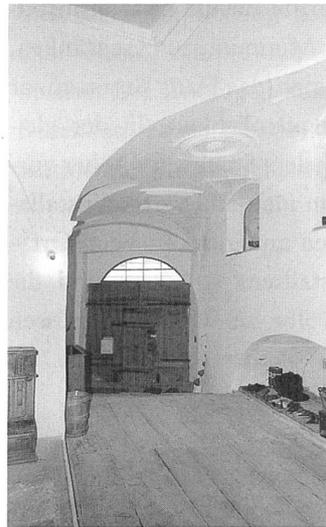
Abb. 12: Der restaurierte
Sulèr. Der alte Boden blieb
erhalten.

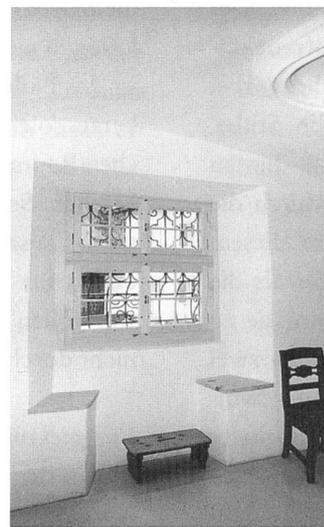
Abb. 13: Sitznische im Gang
mit restauriertem Fenster.

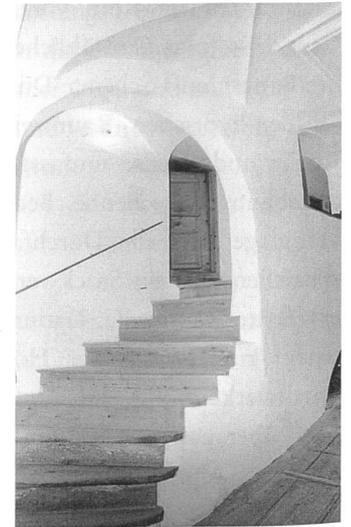
Abb. 14: Sulèr, Aufgang zu
den Wohnräumen.

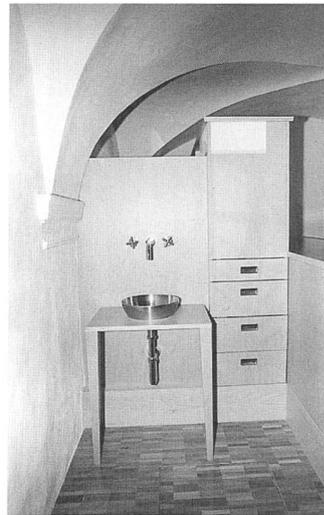
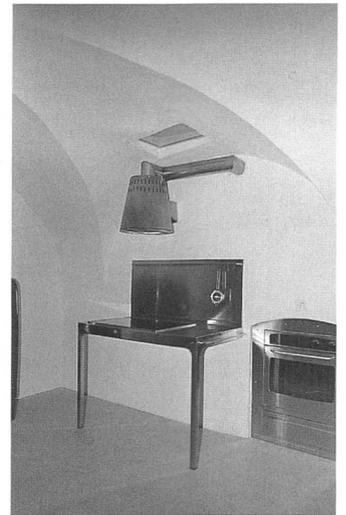
Abb. 19+20: Die neu gestal-
tete Küche im 1. Oberge-
schoss mit dem neuen
Schiebetürabschluss zum
Treppenhaus. Die freie Auf-
stellung der Küchenelemen-
te in der ursprünglichen
Gangnische unterstreicht die
Grosszügigkeit des Grund-
risses. Drei Materialien
kamen zum Einsatz: Grauer
Terrazzo, Buchenholz und
geschliffener Chromstahl.

Abb. 21+22: Der erste Blick in die Küche nach Passieren der Schiebetüre. Da Bad und WC ein Stockwerk höher liegen, wurde hier eine Handwaschgelegenheit eingeplant. Als Konsole an die Wand gestellt am Ort einer früheren Feuerstelle der neue Kochherd. Der Backofen wurde in das alte Feuerloch eingeschoben.

ersten Obergeschoss – wo auch die neue Küche untergebracht wurde – besass einen alten, restlos zerstörten Mörtelboden. Es wurde beschlossen, diesen durch einen in Farbe und Struktur verwandten Terrazzoboden mit Bodenheizung zu ersetzen. Dieser exakt im Mittelpunkt des Hauses eingebrachte, ungefähr 50m² messende «liegende Ofen» beheizt im Normalfall praktisch das ganze Gebäude ausser der Durchfahrt. Die Durchfahrt selbst wird im Winter durch ein unter der Treppe angebrachtes Elektrogebläse temperiert.

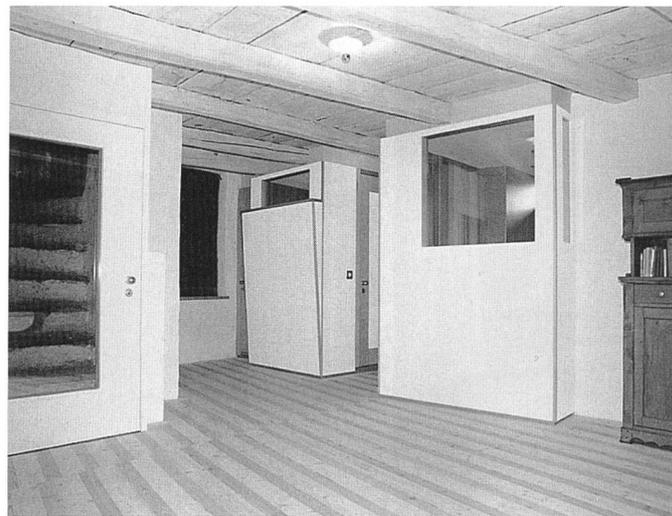
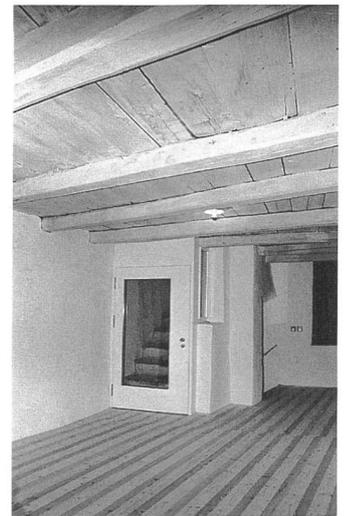
Abb. 23+24: Im 2. Obergeschoss (oberhalb der neuen Küche) wurde der Raumkomplex Bad, WC, Dusche, Hauswirtschaft, schrankartig in die Gangnische hineingestellt. Der alte Gangboden war zerstört. Der neue wurde aus Tannen- und Lärchenriemen abwechselungsweise schiffsdeckartig erstellt. Die alte Holzdecke wurde geflickt und mit Kalkfarbe lasierend getönt. Links im Bild jeweils die alte Treppe zum Estrich mit neuem Abschluss.

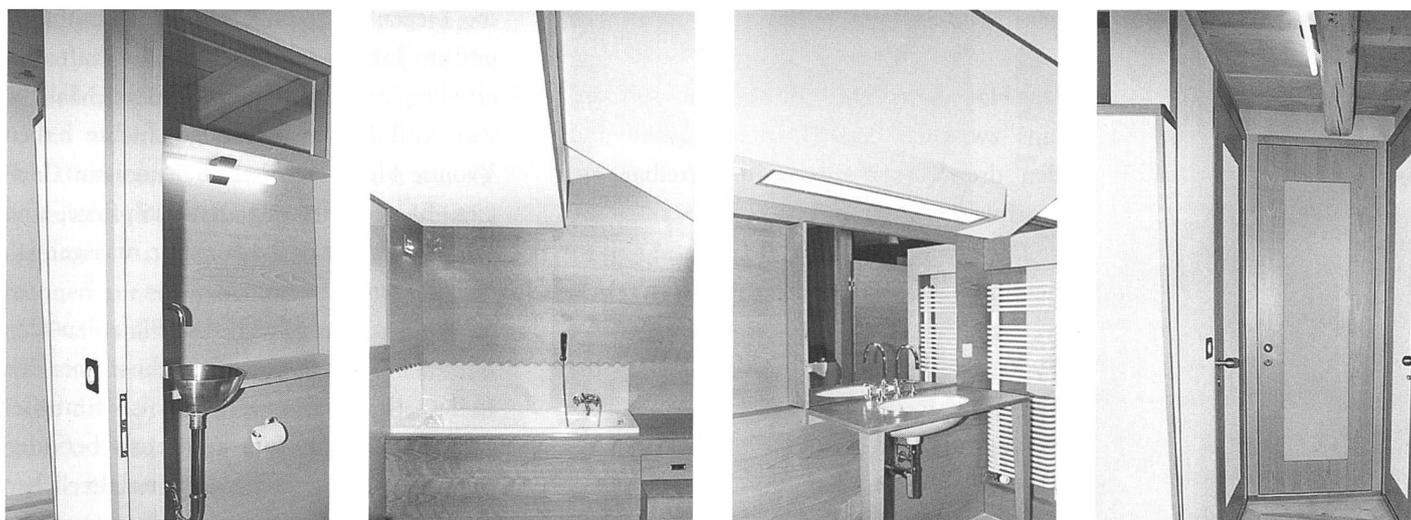
Abb. 25-27: Details aus dem Badezimmer. Da Fenster fehlten, wurde über Badewanne und Dusche jeweils eine neue Lukarne erstellt – der einzige Eingriff in die Gebäudehülle.

Abb. 28: Blick Richtung Badezimmer, links das WC, rechts der kleine Raum für die Waschmaschine.
