**Artikel:** Malans, Haus Grass Nr. 68  
**Autor:** Mattli, Peter  
**DOI:** <https://doi.org/10.5169/seals-821313>

## Malans, Haus Grass Nr. 68

Peter Mattli

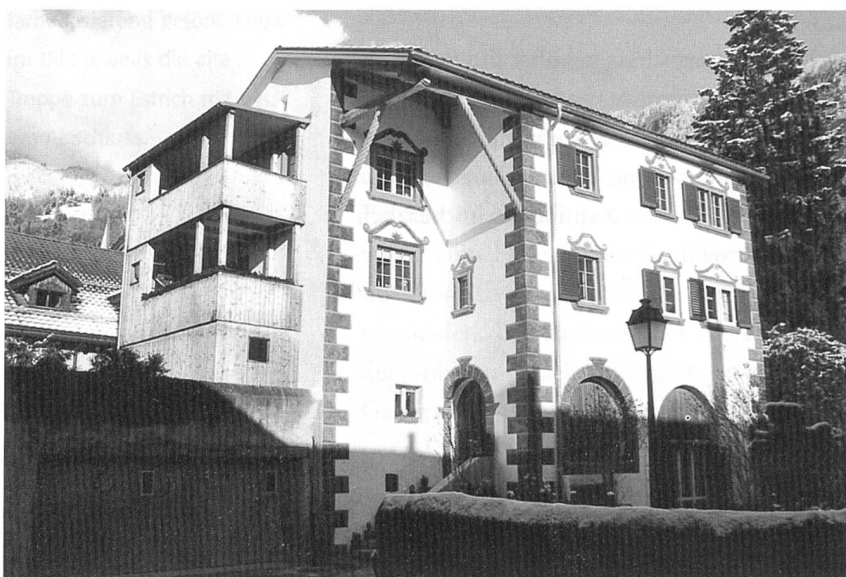
Abb. 29: Malans, Haus Grass von Südwesten. Links der neue Terrassenanbau.

Zur Schonung der bestehenden Bausubstanz wurden die neuen Programmteile auf zwei neue Anbauten verteilt: in der Westfassade ein dreigeschossiger Anbau mit Schopf und zwei Terrassen und in der Nordfassade der separate Eingang und die
