**Zeitschrift:** Jahresberichte des Archäologischen Dienstes Graubünden und der Denkmalpflege Graubünden  
**Band:** - (1997)  
**Artikel:** Tinizong, ein Neubau von 1876 auf Grundmauern des 14. Jh.  
**Autor:** Carigiet, Augustin  
**DOI:** <https://doi.org/10.5169/seals-821314>

## Tinizong, ein Neubau von 1876 auf Grundmauern des 14. Jh.

Augustin Carigiet

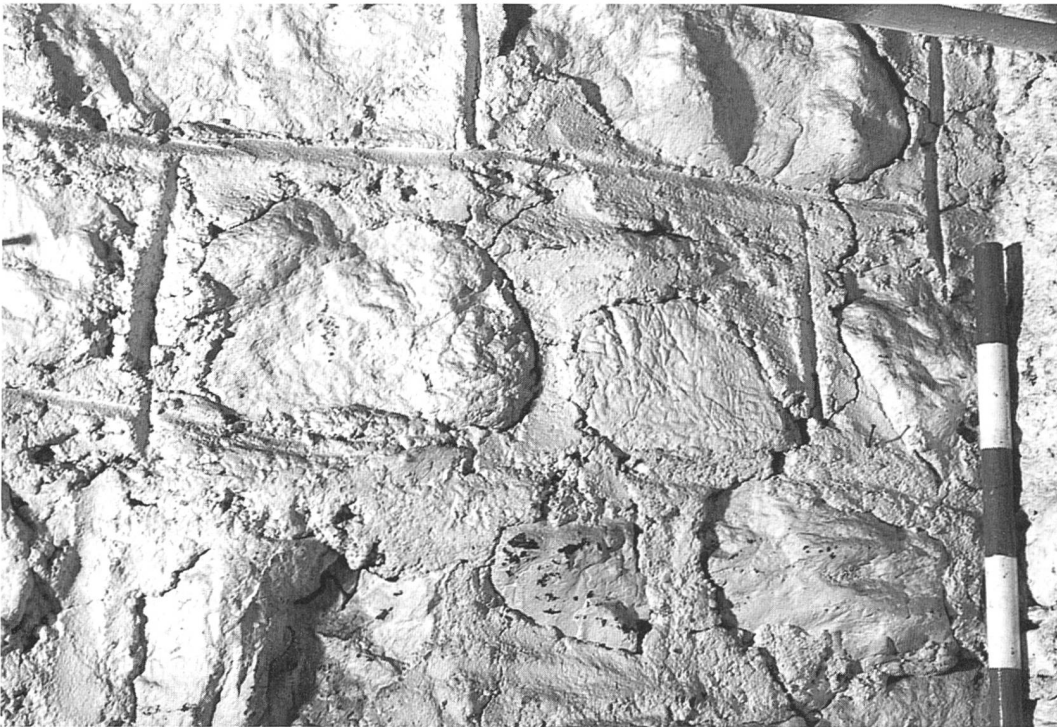
An den Innenwänden der beiden älteren Hausphasen ist noch der ursprüngliche Verputz erhalten geblieben. Dabei handelt es sich um einen «pietra-rasa»-Verputz mit Fugenstrich, wohl die älteste Verputzart in unserer Region, die bereits in römischer Zeit stark verbreitet war und später wieder im Burgenbau des 13. und 14. Jh. angewendet wurde (Abb. 36).

Abb. 36: Der «pietra-rasa»-Verputz mit Fugenstrich zeichnet eine Quaderimitation auf die Innenwände.
