**Zeitschrift:** Jahresberichte des Archäologischen Dienstes Graubünden und der Denkmalpflege Graubünden  
**Herausgeber:** Archäologischer Dienst Graubünden; Denkmalpflege Graubünden  
**Band:** - (1998)

## Die Kapelle Sogn Murezi (St. Mauritius) in Cumbel

Manuel Janosa

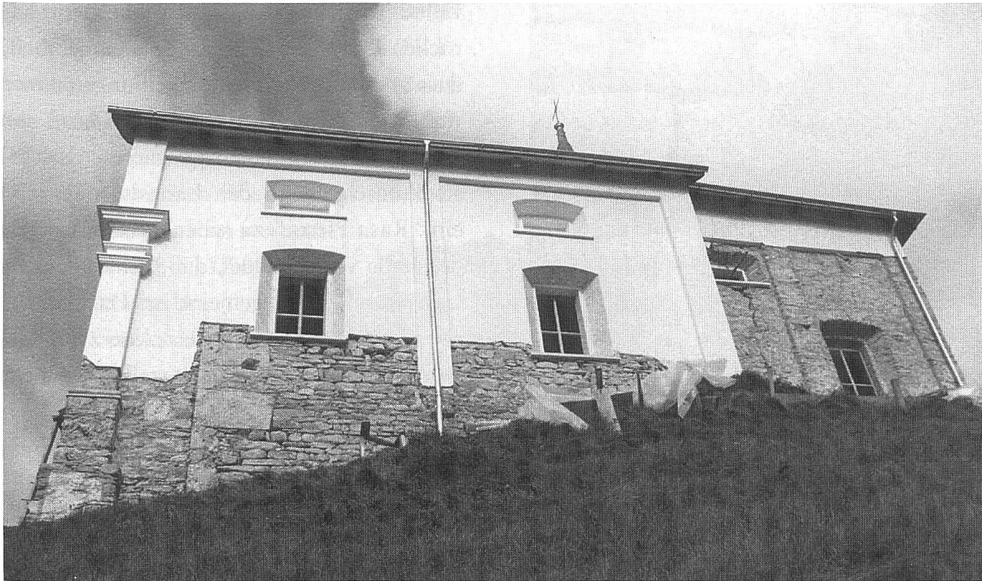
Abb. 6: Cumbel 1996–1999,  
Sogn Murezi. Südfassade  
mit Mauer des Vorgänger-  
baus. Foto von Süden.

In der Südwand waren ansatzweise zwei Fenster zu sehen. Das westlichere der beiden lag relativ weit oben in der Wand und könnte originaler Bestandteil des Vorgängerbaus sein. Das im Osten der Südwand liegende Fenster besass eine viel tiefer liegende Sohle und war mit Sicherheit in die Mauer eingebrochen worden. Beide Fenster wurden 1716 während des barocken Neubaus zugemauert.

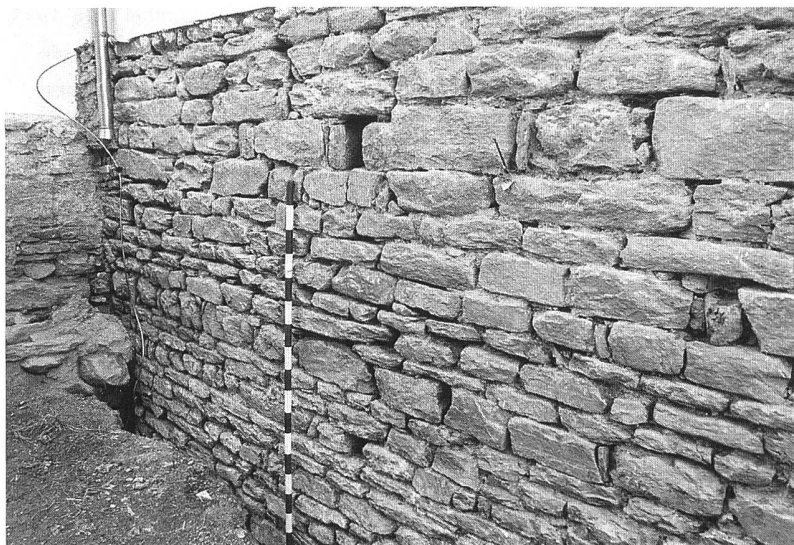
Abb. 7: Cumbel 1996-99, Sogn Murezi. Ausschnitt der Nordfassade mit Mauerwerk des Vorgängerbaus. Foto von Nordwesten.
