**Artikel:** Das historische Fenster, kein Wegwerfartikel! : Ein Patrizierhaus mit Fensterproblemen  
**Autor:** Meyer, Thomas F.  
**DOI:** <https://doi.org/10.5169/seals-821298>

## Das historische Fenster, kein Wegwerfartikel! - Ein Patrizierhaus mit Fensterproblemen

Abb. 140). Der Obere Spaniöl an der Kirchgasse in Chur wurde von Hauptmann Karl von Salis kurz vor 1650 als herrschaftlicher Stadtsitz erbaut. Weil die historischen Fenster des Gebäudes infolge Abnutzung, Wind und Regen den heutigen Anforderungen nicht mehr standhielten, war vorgesehen, sie gegen neue auszuwechseln. Nicht ganz überzeugt von dieser Lösung,

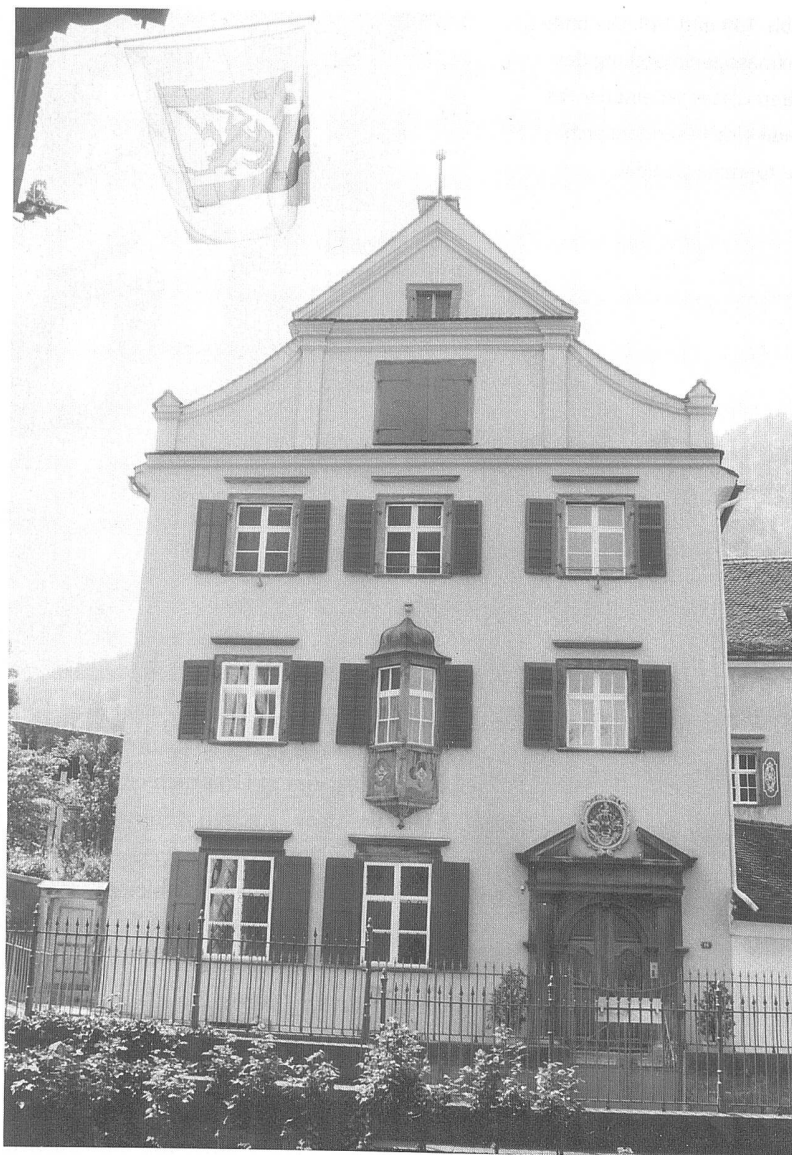
Abb. 138: Der Obere Spaniöl in Chur. Das Gesamtbild nach der Restaurierung.

Die Fenster, welche noch funktionstüchtig waren, wurden zur Verbesserung des K-Wertes aufgedoppelt. Wo die Tragfähigkeit nicht mehr gewährleistet war, wurden Kastenfenster erstellt, wie sie zum Teil schon vorhanden waren, entweder neu oder in Verbindung mit der Einfachverglasung. Wo dieses Verfahren aus technischen Gründen nicht anwendbar war, kamen neue Doppelverglasungsfenster mit möglichst schlanken Bauteilen und Altglas im äusseren Doppel

zum Einsatz. Die alten, wertvollen Beschläge blieben erhalten.

Das Resultat ist eine Fassade, welche die ursprüngliche Gestaltungsabsicht noch immer voll zur Geltung kommen lässt; ein Resultat, das von einer verständnisvollen, innovativ denkenden Bauherrschaft, fachlich versierten Handwerkern und einer beharrlichen Denkmalpflege zeugt.

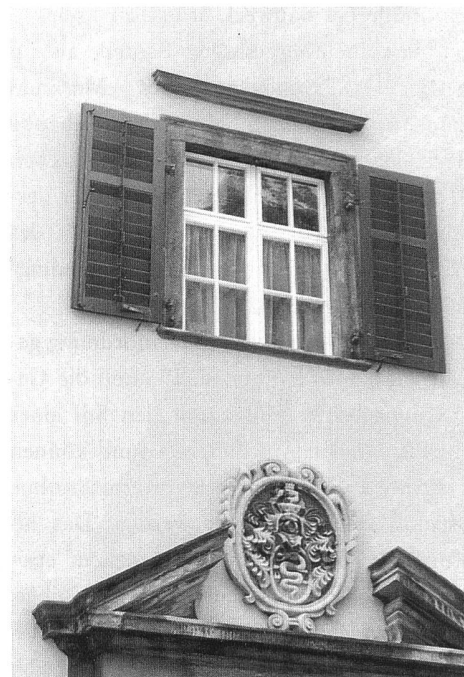
Abb. 139 und 140: Die unregelmässige Spiegelung des alten Glases verleiht der Fassade eine besondere architektonische Qualität.
