Artikel: Das alte Postgebäude in Chur
Autor: Meyer. Thomas F.
DOI: <https://doi.org/10.5169/seals-821299>

In den Jahren 1997/98 erfuhr das 1902 erbaute alte Postgebäude am Churer Postplatz eine aufwendige Aussenrestaurierung (Abb. 141).

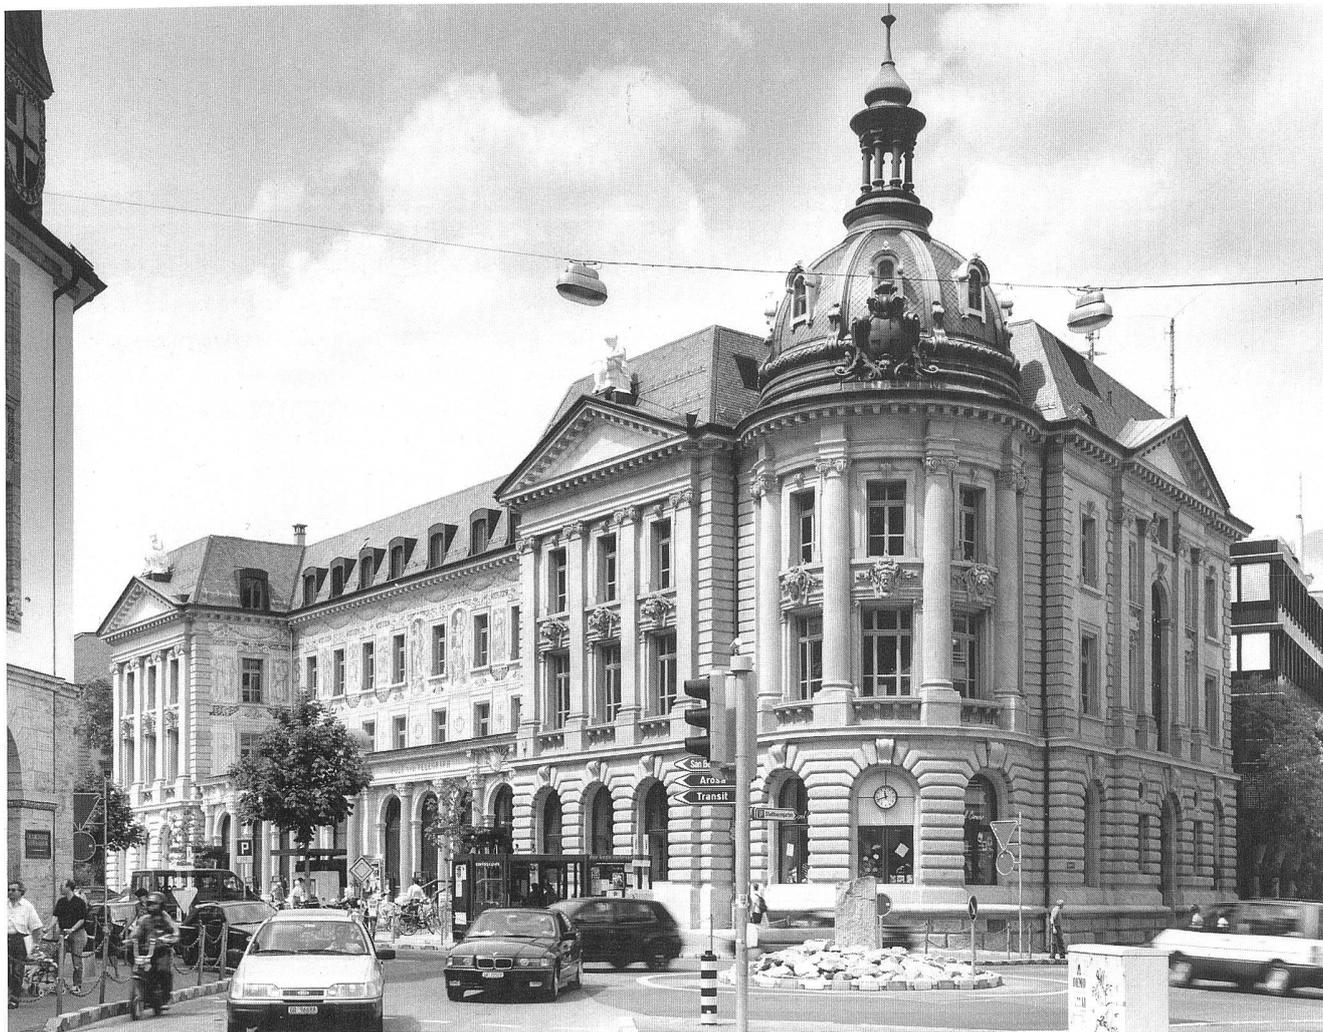
Abb. 141: Chur, altes Postgebäude. Zustand nach der Restaurierung. Ansicht vom Postplatz her.

mente des Jugendstils mit solchen des Neobarocks vermengen, sind nun als detailgetreue Nachbauten der Originale wieder am Dach zu bewundern. Die unschöne Eternitdeckung der Kuppel wurde entfernt und durch eine der ursprünglichen Bedachung entsprechenden, diagonal verlegten Schieferplattendeckung versehen.

simse und Fenstereinfassungen ersetzt werden. Anlässlich der Voruntersuchung entdeckte der Restaurator die für die Gesamt-erscheinung des Gebäudes so wichtigen Farben der Fenster und Rolläden. Das starke Grün der Rolläden sowie die ockerfarbenen Fenstersprossen beleben nun wieder das wichtige Baudokument der Jahrhundertwende.

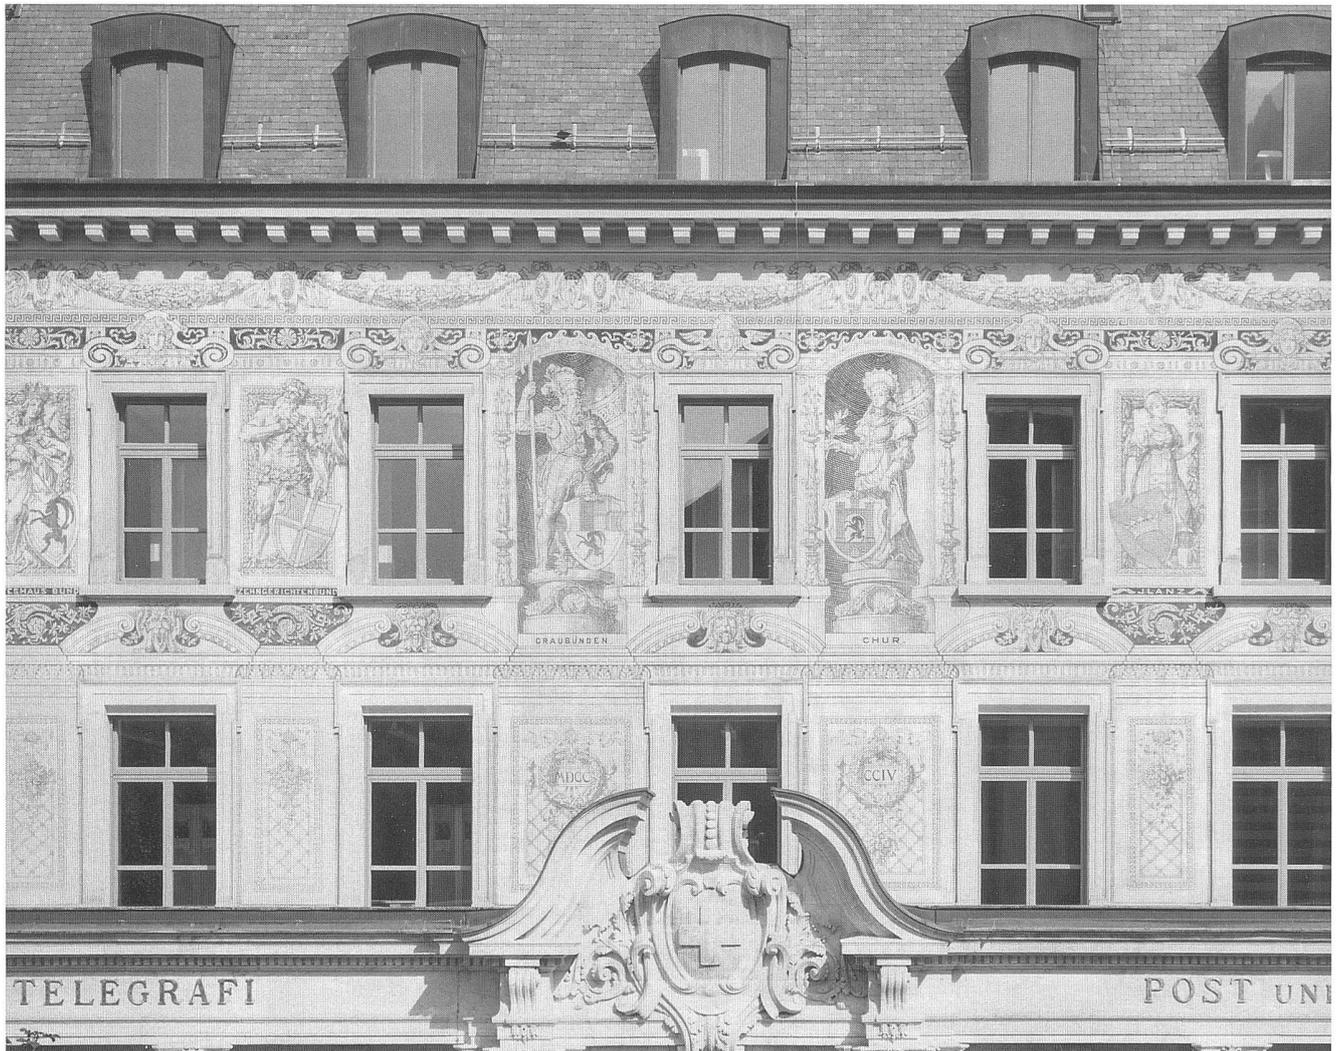
Abb. 142: Chur, altes Postgebäude. Sgraffito von 1904.

Die wertvolle Sgraffitofassade gegen die Grabenstrasse (Abb. 142) wurde sorgfältig gereinigt und gefestigt. Schad- und Fehlstellen mussten ergänzt und dem Gesamtbild angepasst werden. Die für die städtebauliche Situation wichtige Kuppel besass früher fünf Lukarnen, welche seit vielen Jahren fehlten. Diese Lukarnen, in denen sich Ele-
