Zeitschrift: Jahresberichte des Archäologischen Dienstes Graubünden und der Denkmalpflege Graubünden
Herausgeber: Archäologischer Dienst Graubünden; Denkmalpflege Graubünden
Band: - (1999)
Rubrik: Kurzberichte

Kurzberichte

Chur, Grabenstrasse 35, Grabenschulhaus

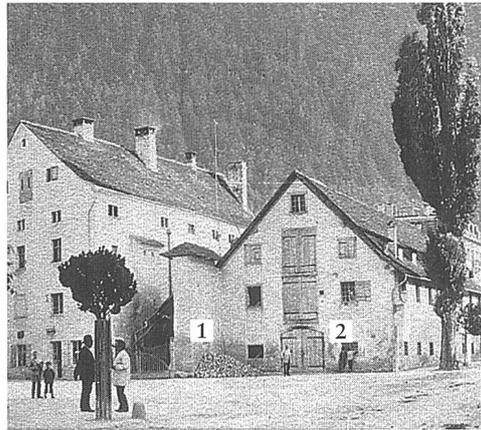
Abb. 62: Chur, Grabenstrasse 35, Grabenschulhaus. Aufnahme aus dem Jahre 1892 mit Stadtmauer (1) und altem Werkhof (2). Ansicht gegen Süden.

Die Stadtmauer konnte nicht mehr erfasst werden, da sie offensichtlich beim Schulhausneubau in den Jahren 1891/1892⁵² vollständig abgebrochen worden war. Der Verlauf der Mauer entspricht ungefähr demjenigen der heutigen Schulhausfassade an der Grabenstrasse.

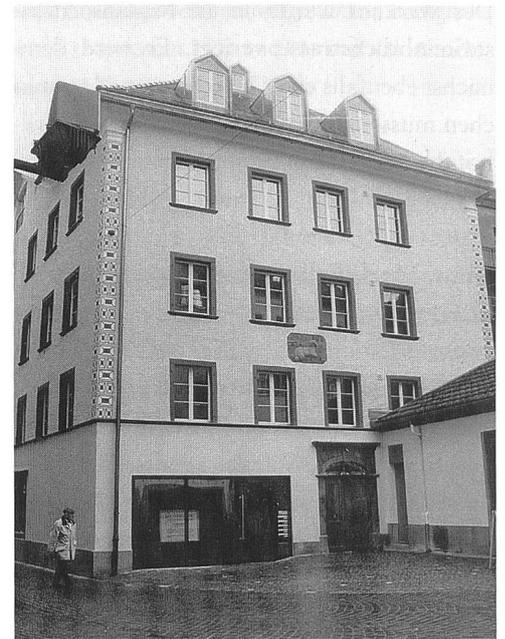
Abb. 63: Chur, Reichsgasse 49. Das Haus "zum Schäfli" nach dem Umbau 1999. Blick von Nordwesten.

Es zeigte sich, dass das heutige Gebäude auf einen Neubau aus dem Jahre 1823/24 zurückgeht. Die noch bestehenden, der Gasse zugewandten Stuben in den Stockwerken oberhalb des Erdgeschosses und die dortige

Befensterung dürften dieser Bauzeit entstammen (Abb. 63). Vielleicht lag der Hauseingang anfänglich im Norden, wo noch heute eine zugemauerte, am Sturz mit 1824 datierte Türleibung zu erkennen ist. In einem Rufbucheintrag aus der Zeit zwischen 1824 und 1831 wird das "Schäfli" als "Wirtshaus mit Schildrechten" genannt.⁵⁶ Bei einem späteren Umbau wurde der Eingang an die Westseite verlegt und ein neues Treppenhaus im Südwestbereich des Hauses errichtet, von wo es nun wieder entfernt worden ist. Im 20. Jahrhundert gehörte das "Schäfli" der Familie Wielath, die während drei Generationen im Erdgeschoss eine Metzgerei mit Laden führte (Abb. 64). Wie das Haus vor 1823 ausgesehen hatte, wissen wir nicht. Ältere Mauerteile konnten im Bereich der bestehenden Süd- und Ostwände festgestellt werden (Abb. 65).

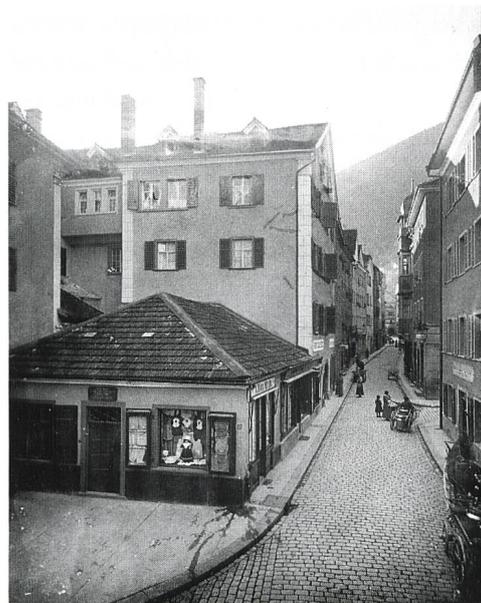
Abb. 68: Chur, Reichsgasse 49. Einstöckiger Ladenbau (C) und Haus “zur Linde”. Blick von Norden.
Foto von Salzborn, 1916.

Der einstöckige Ladenbau (Bau C), der sich heute auf dem Grund des “Gadient’schen Hauses” und teilweise auf jenem des “Mohrenkopfs” befindet, wurde in der 2. Hälfte des 19. Jahrhunderts errichtet und ist noch immer auf zwei Besitzer aufgeteilt (Abb. 68).

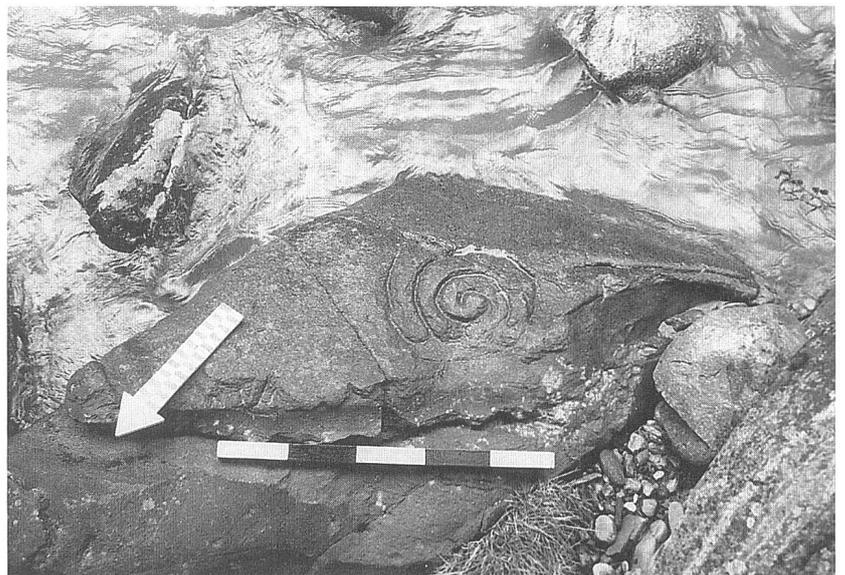
Abb. 70: Ftan, westlich Nairs. Stein mit Spiralmotiv im Innbett.

Bei einem der beiden Steine handelt es sich um einen Kalkstein (aus lokalem Bündnerschiefer); der Stein ist rund 1,60 m lang und 80 cm breit und rund 25 bis 30 cm dick (Abb. 70). Auf dem Stein ist ein Spiralmotiv von ca. 25x22 cm Durchmesser zu erkennen, das in prähistorischer Manier wie in Sils i. D.-Carschenna⁵⁸ und Tinizong-Senslas⁵⁹ wohl mit einem Metallgerät in den

Stein eingepickt wurde. Am Stein selbst waren auch eindeutige Beschädigungsspuren zu erkennen. Es ist wahrscheinlich, dass jemand versuchte, das Spiralmotiv aus dem Stein herauszuhauen, um es dann anschließend mit nach Hause zu nehmen, was aber offensichtlich misslang.

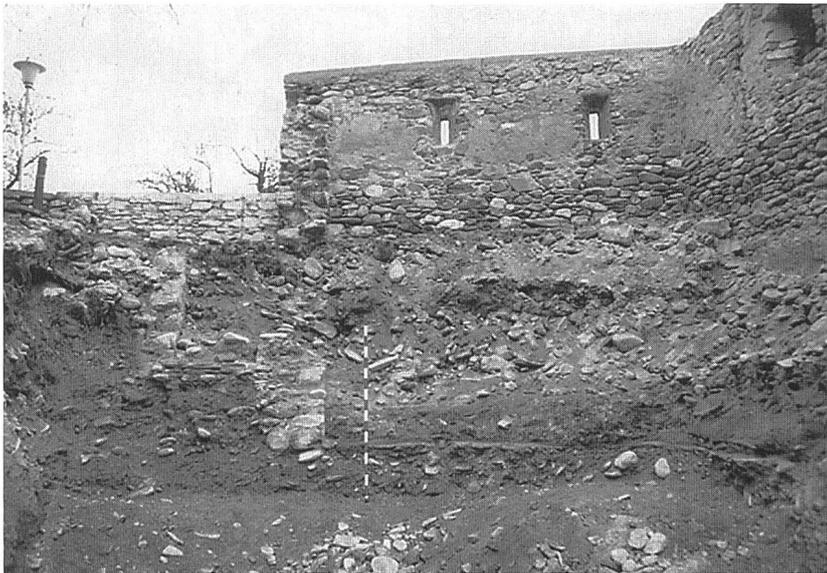
Abb. 72: Rodels, Parzelle 275. Gebäuderest mit Auffüllschichten bei Grabungsbeginn. Ansicht von Norden.

Die Untersuchungen ergaben einen Gebäudekomplex von zirka 5,50x5,50 m Ausmass, von dem knapp die Hälfte noch erhalten war (Abb. 72 und Abb. 73). Die Hausecken waren dabei nicht rechtwinklig, sondern sie bildeten stumpfe und spitze Winkel, da das Gebäude dem Verlauf der unmittelbar am Gebäude vorbeiführenden Gasse angepasst war.

Unter einer 2 bis 2,50 m dicken Bauschutt- und Brandschuttsschicht (Abb. 72), die vorwiegend Funde des 19. Jahrhundert enthielten, zeichnete sich im Keller letztlich eine Lehmschicht mit Holzeinschlüssen und darunter ein massiver Mörtelboden von 2 bis 4 cm Dicke ab.

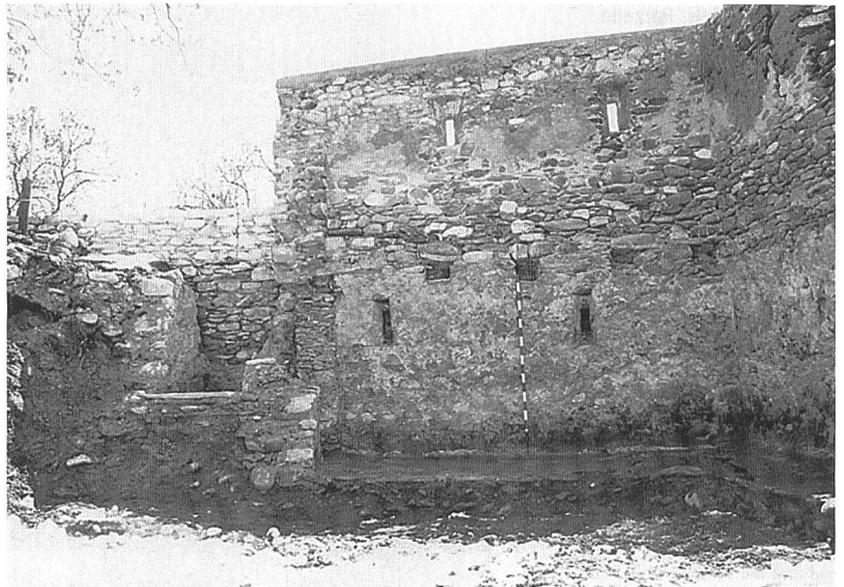
Abb. 73: Rodels, Parzelle 275. Gebäuderest nach Abtrag der Auffüllschichten. Ansicht von Norden.

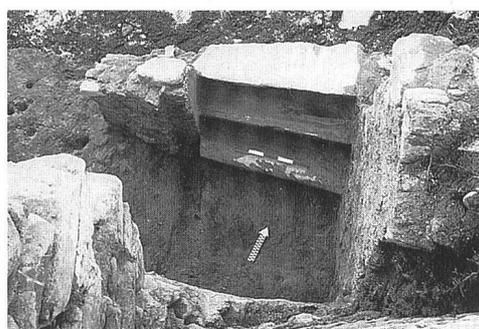
Abb. 74: Rodels, Parzelle 275. Treppenabgang auf der Gebäudeostseite mit Türgewände (linke Bildseite). Ansicht von Süden.

Östlich des Gebäudes war noch ein Teil eines Treppenabganges ins Kellergeschoss vorhanden, der drei Stufen, ein lehmiges Trampelniveau und ein Türgewände mit Schwellbalken aufwies (Abb. 74). Doch musste dieser Treppenabgang einer späteren Bauphase angehören, wie dies der Mauerausbruch und das erst später aufgemauerte Türgewände und weitere Argumente erkennen liessen.

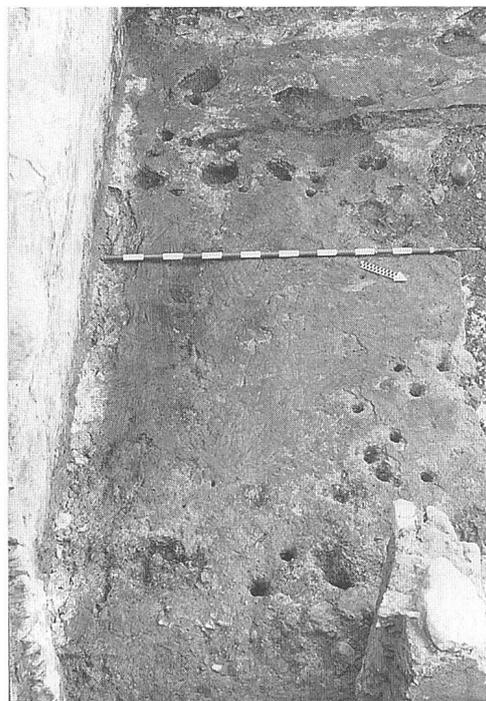
Abb. 75: Rodels, Parzelle 275. Mörtelboden mit eigenartigen Löchern. Ansicht von Osten.

nem Hurdeneinbau oder dergleichen stammen. Zugleich waren im Mörtelboden zahlreiche rechteckige bis rundliche kleine Löcher (Durchmesser zirka 5 bis 6 cm) fassbar (Abb. 75), die ebenfalls von irgendwelchen Einbauten stammen könnten.

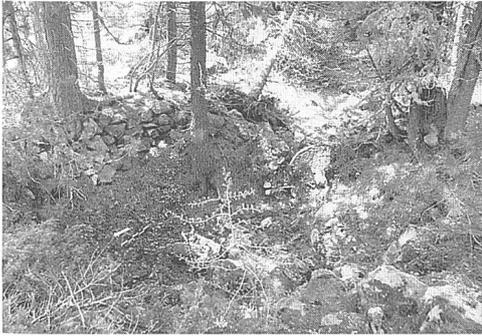
Abb. 76: Samedan, Alpetta. Kreisrundes Trockenmauerwerk, das wohl von einem Kalkbrennofen stammen dürfte.

Rund 100 bis 200 m oberhalb der Flur Alpetta befindet sich an einem alten Alpweg ein rundliches bis leicht ovales Trockenmauerwerk von rund 4,50 bis 5 m Innendurchmesser (Abb. 76). Die Anlage ist noch zirka 2 bis 2,50 m hoch aufgehend erhalten und weist auf ihrer Südseite eine zirka 1 bis 1,50 m breite Öffnung auf. Da sich im Innern der Anlage und im Bereich der Öffnung weiss angebrannte Kalksteine befinden, liegt der Verdacht nahe, dass wir es hier mit einem Kalkbrennofen zu tun haben.

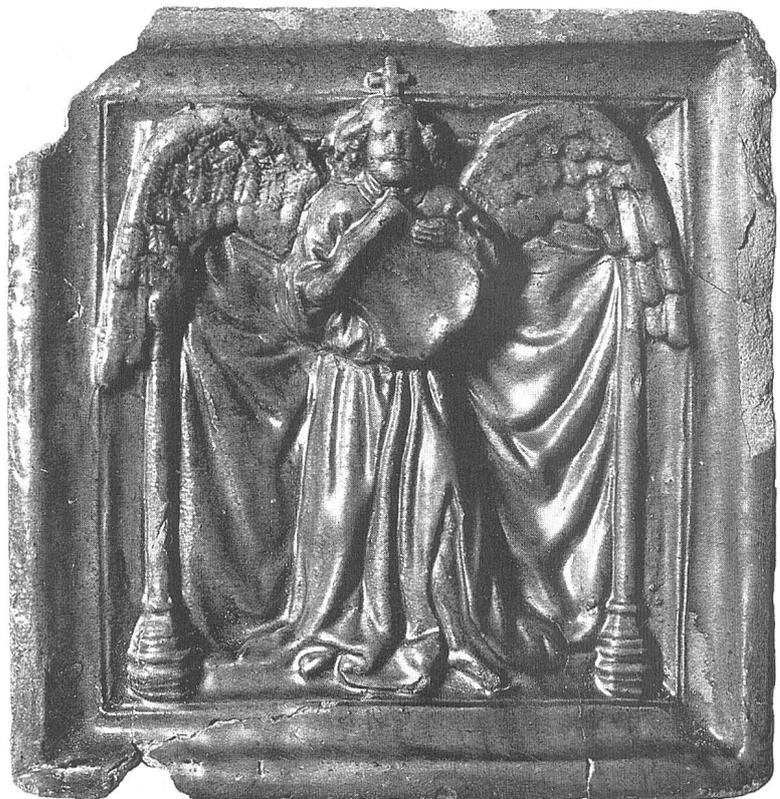
Abb. 77: Sils i. D., Burg Campi. Ofenkachel aus dem Bergfried; spätes 15. Jahrhundert.

Die Ruinen der Burganlage Campi wurden zwischen 1988 und 1999 baugeschichtlich untersucht und gesichert.⁶⁷ Dabei konnten 1991 beim Erstellen eines Gerüstes Fragmente einer Ofenkachel geborgen werden.⁶⁸ Die Stücke stammen aus dem untersten Geschoss des Bergfrieds, wo sie auf den Resten des Gewölbes im Abbruchschutt lagen. Nach dem Zusammenfügen der Teile entstand eine rechteckige Füllkachel mit der Darstellung eines Wappenschild tragenden Engels (Abb. 77). Die Kachel besitzt eine bräunliche Glasur ohne Engobe; die Masse betragen 18 cm in der Breite und 19 cm in der Höhe. Das Stück ist auf seiner Breitsei-

te leicht konkav gewölbt, was für einen ursprünglichen Standort in einem zylindrischen, turmartigen Ofenaufbau spricht. Datierung: spätes 15. Jahrhundert.

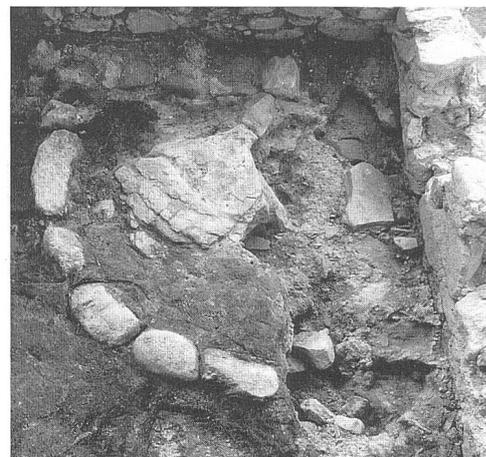
Abb. 79: Tumegl/Tomils, Sogn Murezi. Ebenerdige Herdstelle in der Südecke des Kirchenannexes. Blick nach Südwesten.

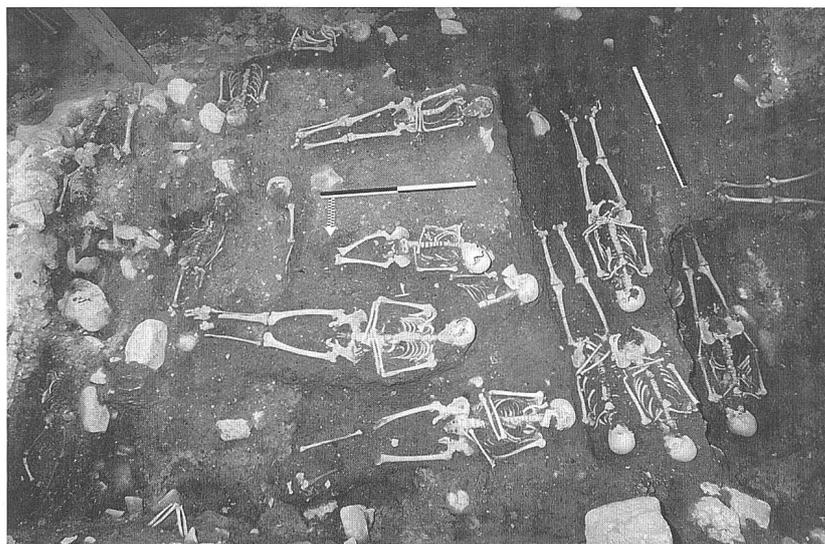
Abb. 80: Tumegl/Tomils, Sogn Murezi. Gräbersituation 2 südwestlich der Kirche. Blick nach Südwesten.

Im ganzen südwestlichen bis westlichen Bereich wurden wiederum Gräber gefasst, und zwar über hundert weitere Individuen (Abb. 80). Eine erste Auswertung hat gezeigt, dass man mehrere Friedhofphasen unterscheiden kann. Zum Teil kann man deutliche Wechsel der Bestattungsausrichtung beobachten. Einige der Gräber sind wohl karolingisch, einige könnten älter sein. Die meisten von ihnen sind allerdings ins Hoch- und Spätmittelalter zu datieren. Fast alle Gräber waren beigabenlos. Bei einem Individuum wurden im Hüftbereich zwei eiserne, runde Gürtelschnallen gefunden.

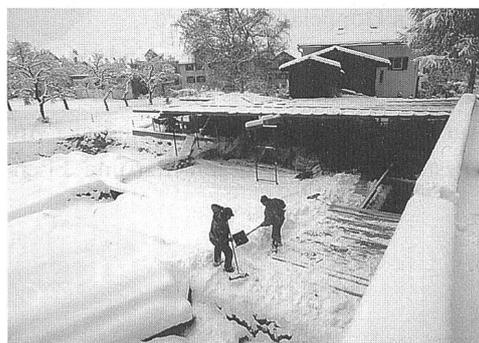
Abb. 81: Trimmis, ev. Kirchgemeindehaus. Die Ausgrabung im Dezember 1999. Im Hintergrund das Pfarrhaus. Blick von Südosten.

ren Grabungen in der Kirche selbst, römische Siedlungsspuren gefunden werden konnten, wurden auf dem Baugelände für das neue Kirchgemeindehaus archäologische Sondierungen durchgeführt. Diese fanden in den zwei letzten Juniwochen 1999 statt und erbrachten zumeist positive Resultate. Seit Juli 1999 wird das über 600 m² grosse, in vier Grabungssektoren aufgeteilte Baugelände systematisch untersucht (Abb. 81). Dabei konnten Siedlungsschichten aus frühromischer Zeit, aus der späten

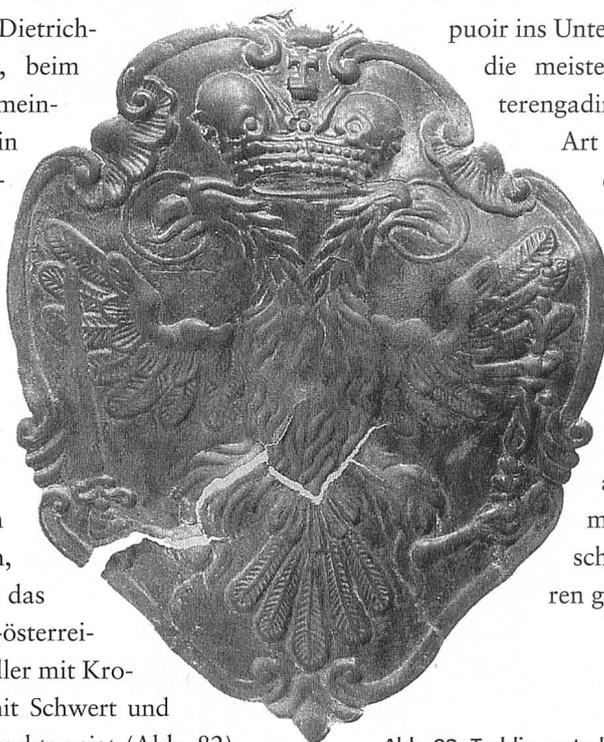
Abb. 82: Tschlin, unterhalb Motta d'Alp. Wappenblech mit österreichisch-habsburgischem Doppeladler.

Beim Zierblech handelt es sich um ein Wappenblech, wohl aus Messing, das den habsburgisch-österreichischen Doppeladler mit Krone darüber und mit Schwert und Szepter links und rechts zeigt (Abb. 82).
