**Artikel:** Kirchliche Kleinbauten als Teil der Kulturlandschaft : zur Restaurierung der Kapelle in Brusio-Miralago, Dardin-Pugaus, Lumbrein-Silgin und Rueun-Gula  
**Autor:** Rutishauser, Hans  
**DOI:** <https://doi.org/10.5169/seals-821277>

## Kirchliche Kleinbauten als Teil der Kulturlandschaft -

### Zur Restaurierung der Kapellen in Brusio-Miralago, Dardin-Pugaus, Lumbrein-Silgin und Rueun-Gula

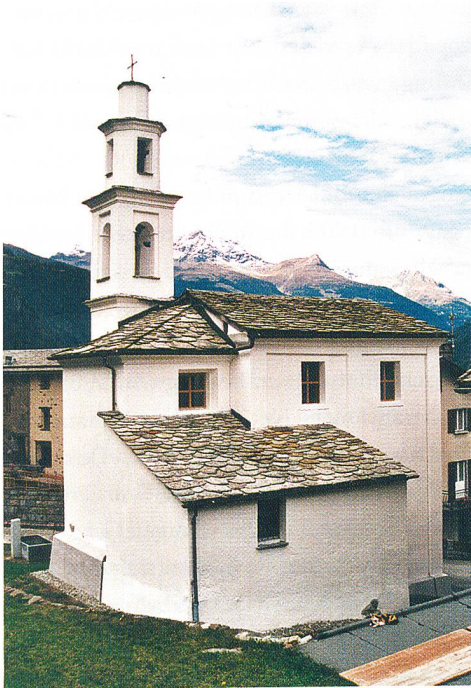
Abb. 113: Brusio-Miralago, Kapelle San Gottardo. Ansicht von Südosten, Zustand nach der Restaurierung.

Im Jahr 1974 wurde neben dem Kirchenzu-gang und dem westseits angebauten Brun-nen auch das schadhafte Kirchendach erneu-ert. Durch diese Instandstellung konnten die bereits deutlich sichtbaren Wassereinbrüche sowie die daraus entstehenden Putz- und Malereischäden am Gewölbe gestoppt wer-den. Allerdings haben die gutgemeinten Si-cherungen zu grossen und starken Verlusten am Wandbild des Heiligen Godehard ge-führt, das über dem 1974 erneuerten Ein-gangsportal zu erkennen ist. Die damals ge-klebten Flicke platzten ab und beeinträchti-gten die Bildfläche in grossem Masse.

Bei der jüngsten Restaurierung stellte sich die Frage, wie diese Kirche mit dem selten gut erhaltenen Barockaltarretabel im In-nern restauriert werden sollte. War es zu verantworten, die Fassung von 1694 freizu-legen und dabei die Fassung von 1836 so-wie die elegante Malerei Mascionis von 1909 zu opfern? Sollten wir zu einem Trick greifen und die Malerei von 1694 auf einer deckenden Trennschicht über der Mascio-

Angesichts des Umstandes, dass der Maler Mascioni 1909 die hochbarocke Altar-Re-tabelfassung respektiert und in sein Deko-rations-Konzept einbezogen hatte, schien es die beste und schonendste Lösung zu sein, die schadhafte Raumfassung von 1909 wie-derherzustellen. Neben der Collegiata von Poschiavo mit ihrer neugotischen Dekorati-on von 1904 ist die Kapelle San Gottardo von Miralago eines der wenigen Gotteshäu-ser unseres Kantons, in dem sich eine Aus-malung des frühen 20. Jahrhunderts be-wahrt hat. Dass dies möglich wurde, ver-danken wir der begeisterten Arbeit der Bau-kommission unter dem Präsidenten Adria-no Zanoni, den Architekten Evaristo Zano-lari und Andrea Zanetti sowie den Restau-ratoren Ivano Rampa und Giacomo Maz-zolini. Dank der Sorgfalt dieser Konservie-rung und Restaurierung ist es gelungen, die künstlerische Leistung des tüchtigen Kir-chenmalers Mascioni neu zu würdigen und die reizvolle hochbarocke Kapelle San Got-tardo in Miralago samt ihrem authentisch erhaltenen Altarretabel wieder in echtem, altem Glanz erstrahlen zu lassen.

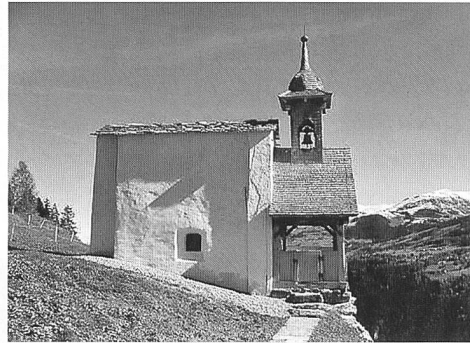
Abb. 115: Dardin-Pugaus, Kapelle St. Nikolaus (Sontga Clau). Südwestseite nach der Restaurierung mit neuem Steinplattendach auf Chor und Schiff und Schindeldach auf Vorzeichen und Dachreiter.

Der kleine, gegen Nordosten gerichtete gemauerte Bau mit Steinplattendach zeigt bergseits ein eingezogenes Chörlein. Schiff und Chor sind mit gemauerten Gewölben bedeckt. Der Kapellenraum wird durch drei Fenster erhellt, einem fast quadratischen in beiden Längsmauern und einem halbrunden über dem Portal in der talseitigen Giebelwand. Ein sich zum Dachraum öffnendes Giebelrundfenster ist mit einem stukkierten Strahlenkranz eingefasst, der allerdings vom Dachstuhl der nachträglich angefügten offenen Vorhalle aus Holz verdeckt wird. Dieser ist nun wieder mit Holzschindeln gedeckt, so auch der mit einem Zwiebelhelm bekrönte Dachreiter, der die Glocke aus dem Jahre 1708 trägt: "SANCTE NICOLAE ET SANCTE ANTONI ORATE PRO NOBIS [Heiliger Nikolaus und Heiliger Antonius betet für uns]. GOSS MICH ANREAS A PORTA VON BRE-GENTZ MD CC VIII [1708]."

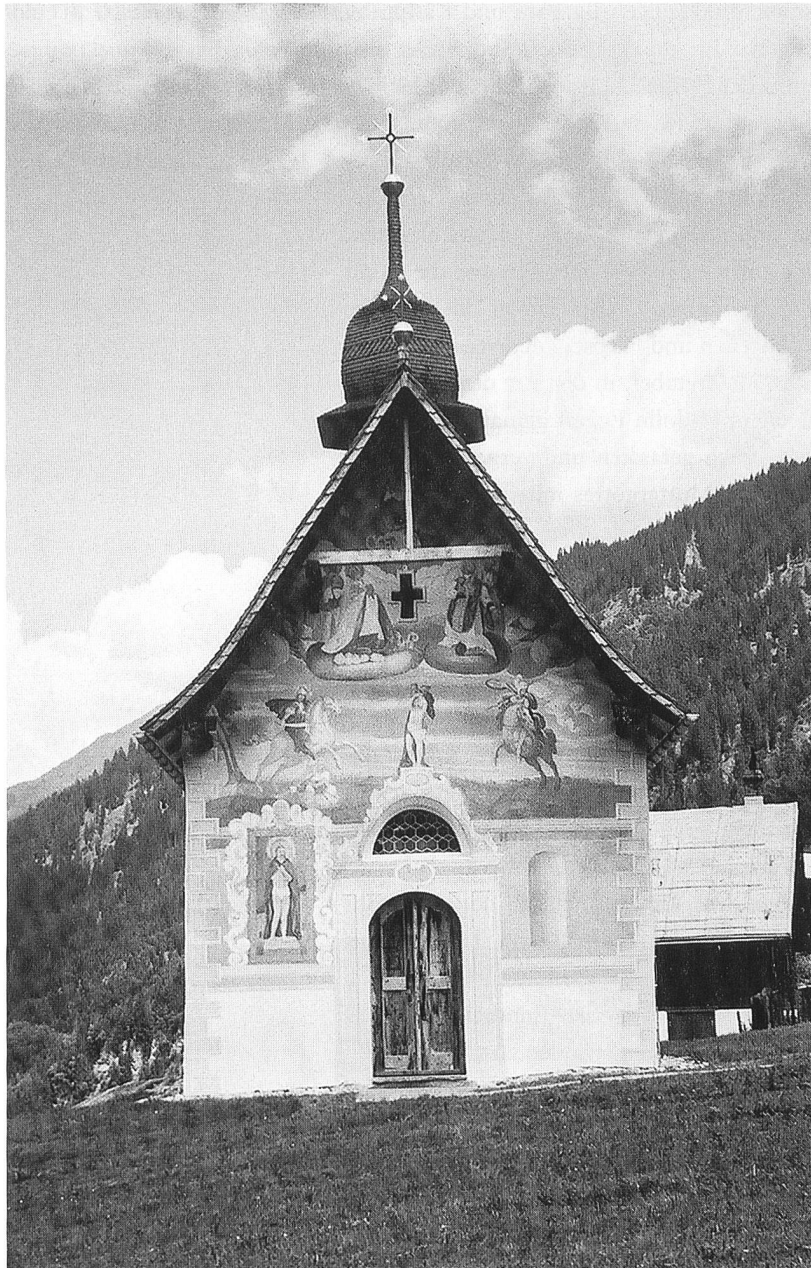
Abb. 118: Lumbrein-Silgin,  
Kapelle St. Sebastian (Sogn  
Bistgaun). Bemalte Ein-  
gangsfront (Westfassade).

Die Eingangsfasade ist vollständig von einer Kalkmalerei aus der Mitte des 18. Jahrhunderts bedeckt, die in den unteren Bereichen abgegangen ist. Im Giebel thront die Muttergottes, darunter finden sich, auf Wolken stehend, von rechts nach links die Heiligen Nikolaus, Placidus und Laurentius, ein heiliger Priester sowie Sigisbert mit einem Modell der Klosterkirche Disentis. Unterhalb der Wolkenzone ist eine nebelverhangene Landschaft dargestellt, in deren Zentrum sich St. Sebastian befindet, flankiert von den Ritterheiligen Martin und Mauritius. Links neben dem Portal ist zudem ein von Scheinarchitektur umgebender Ecce Homo (Schmerzensmann) dargestellt. Im Innern der Kapelle finden sich im Chor und an den Schiffswänden aus der Bauzeit stammende Malereien. An den Chorwänden sind die Heiligen Antonius von Padua und Paulus sowie Ursula und Franziskus dargestellt, im Gewölbe die vier Evangelisten. Der Chorbogen ist mit der Darstellung von Maria und Josef geschmückt. Im Schiff finden sich die Heiligen Dominikus und Katharina sowie Medaillons mit dem Rosenkranzgeheimnis. Ein aus der zweiten Hälfte des 17. Jahrhunderts stammender Apostelfries war 1928 nur noch als Vorzeichnung kopiert worden. Diese wurde bei der jüngsten Restaurierung zugedeckt. Die bemalte Flachdecke im Schiff stammt aus dem ersten Drittel des 18. Jahrhunderts und zeigt zwischen Ranken und Fruchtkörben fünf Medaillons mit verschiedenen Heiligen, im zentralen Feld die Bistumspatrone Luzius und Emerita.

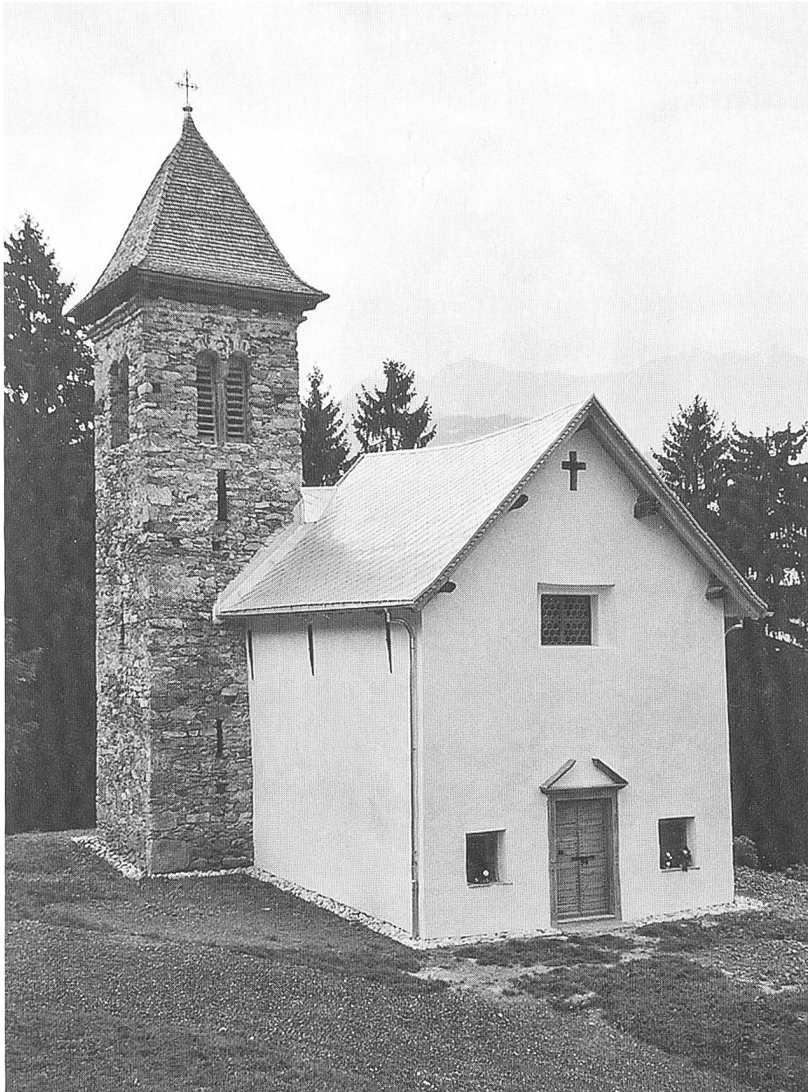
Abb. 120: Rueun-Gula, Kapelle St. Maria Magdalena (Sontga Maria Madleina). Ansicht von Nordwesten, Zustand nach der Restaurierung.

Kurz nach der Pfarrkirchenrestaurierung drängte sich in Rueun eine umfassende Konservierung und Restaurierung der Kapelle Maria Magdalena in Gula auf, weil das reich bemalte Schiffsgewölbe der Kapelle einzustürzen drohte. Das Blechdach und die Dachanschlüsse am Turm waren schadhaft, zudem setzte aufsteigende Feuchtigkeit dem Mauerwerk und dem Verputz zu. Neue Rinnen und Fallrohre sowie eine Sickerleitung rund um die Kirche sorgen nun für das Abfließen des Dachwassers und sollen die Feuchtigkeit im Sockelbereich vermindern. Anstelle der alten Dachhaut aus Weissblech deckte man den Turmhelm mit handgespaltenen Lärchenschindeln, Schiff und Chor dagegen mit einem Rautendach aus Uginox-Stahlblech. Das moderne Material wurde anstelle der historisch nachgewiesenen Schindeldeckung gewählt, weil im Dachraum unter der wärmenden Metallhaut Fledermäuse Zuflucht gefunden hatten. Für die Tiere entstand durch die bessere Abdichtung im Dachfussbereich ein so geeignetes Klima, dass im Sommer 2000 erstmals wieder Weibchen der Kleinen Hufeisennase den Kapellendachraum als Wochenstube benutzten.

Da der Dachstuhl über dem Schiff in schlechtem Zustand war, musste ein neuer, gebogener Metall-Querträger im Dachbereich über der Schiffsmitte eingezogen werden. Am neuen Querträger wurde die mittels zahlreicher eingebohrter Stahlstäbe punktweise fixierte gemörtelte Tonnendecke des Schiffs aufgehängt; eine bewährte Methode zur Deckensicherung, die der planende Ingenieur Jürg Buchli bereits in der Klosterkirche in Pfäfers und in der Pfarrkirche Disentis angewandt hatte.

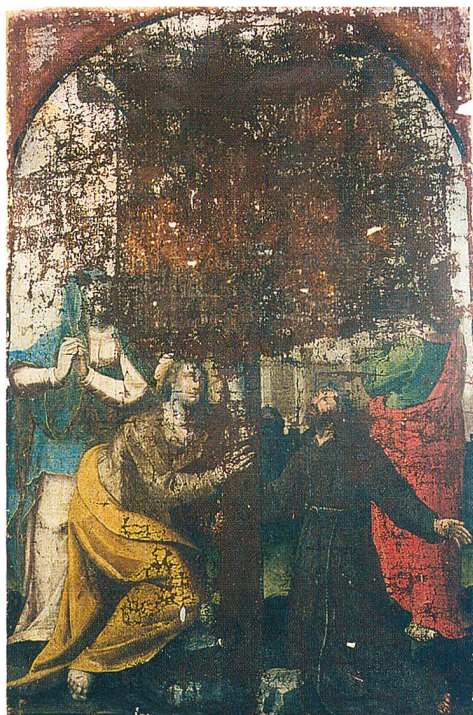
Abb. 121: Rueun-Gula, Kapelle St. Maria Magdalena (Sontga Maria Madleina). Hochaltarbild von Johann Rudolf Sturn, fragmentarischer Zustand vor der Restaurierung.

Das barocke Altarretabel aus Holz ist mit Marmorimitation bemalt und teilweise vergoldet. Zwei kannelierte Säulen mit Kompositkapitellen tragen einen gesprengten Giebel mit reich profiliertem, verkröpftem Gebälk. Das Frontspiz ist eine Kartusche mit dem plastisch geschnitzten und gefassten Kapuzinerwappen (die gekreuzten Arme Christi und der Franziskus mit den Wundmalen). Der Altaraufsatz stammt aus derselben Werkstatt wie jener in der Kapelle St. Franziskus in Rueun, der anhand der datierten Bildtafel wohl im Jahre 1642 entstand. Das gemalte Altarbild bot eine besondere Überraschung (Abb. 121 und Abb. 122). Es zeigt den Gekreuzigten begleitet von Maria und Johannes, zu Füßen Christi knien die Kappellenpatronin Magdalena und der Heilige Franziskus. Die, verglichen mit der Deckenmalerei der Kapelle unbeholfene, ja qualitätslose Malerei dieses Altarbildes wirkte stets fremd und störend. Sie ist, wie die Untersuchungen des Restaurators nachgewiesen haben, eine schwache Kopie der originalen barocken Darstellung auf der Leinwandrückseite. Grund für diesen Bildersatz auf der Rückseite war eine beträchtliche, wohl als Folge eines Wasserschadens entstandene Fehlstelle im Bereich der oberen Körperhälfte Christi.

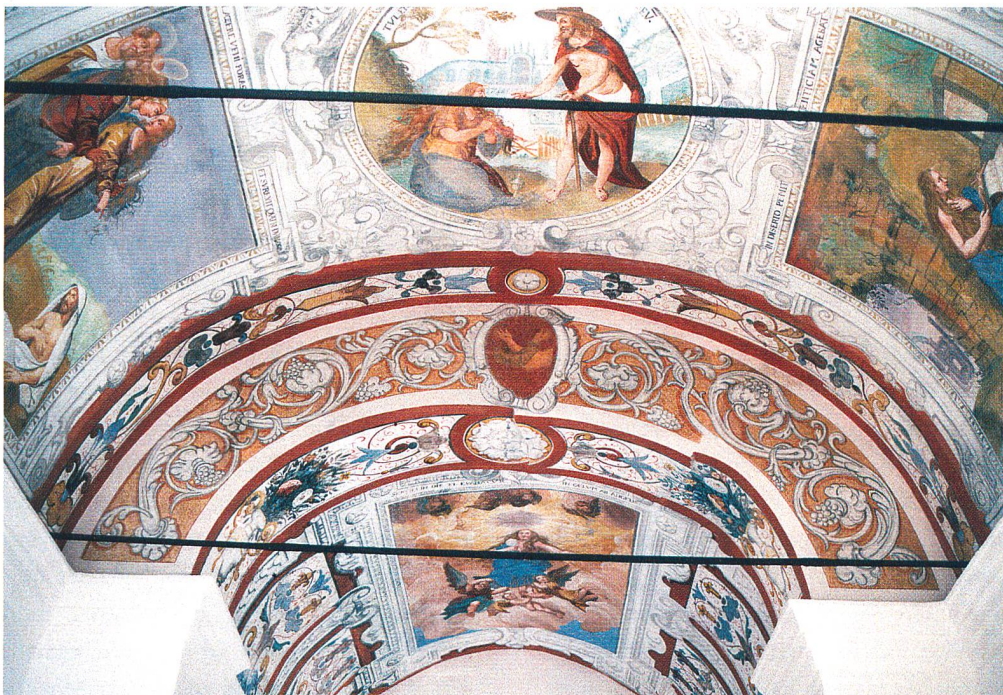
Abb. 123: Rueun-Gula, Kapelle St. Maria Magdalena (Sontga Maria Madleina). Malerei an den Gewölben von Schiff und Chor.

Der wertvollste Schmuck dieser bescheidenen Barockkapelle sind die sehr gut erhaltenen Deckenmalereien (Abb. 123). Kontrastierend zu den weiss gekalkten Wänden von Schiff und Chor sind das gesamte Gewölbe über dem umlaufenden Simsprofil wie auch der Triumphbogen und der Bereich über dem Eingang an der Bogenwand vollständig bemalt. In der Gewölbezone herrscht ein eigentlicher "horror vacui", also die "Angst vor der Leerfläche": Sie ist vollständig mit figürlichen Szenen, bunten

Blumen und Ranken sowie in Grisaille-Technik gemalten Stuckrahmen bedeckt. Bei früheren Instandstellungen, wohl zu Beginn des 20. Jahrhunderts, hat man im Schiff drei Zugbänder eingezogen und die im Gewölbescheitel von Schiff, Chor und Triumphbogen gefährlich klaffenden Risse mit breiten Mörtelbändern überdeckt, aber kaum ausgefugt. Die empfindliche, wischende Deckenmalerei wurde beidseits des Risses handbreit überpflastert und dabei teilweise zerstört. Nun haben die Restauratoren der Firma Jörg Joos, Andeer, diese unbeholfenen Überputzungen wieder entfernt, die Risse mit Steinen und Kalkmörtel gestopft und wo nötig zusätzlich hintergossen. Anschliessend wurden die fehlenden Bildteile in Stricheltechnik (tratteggio) ergänzt.
