**Zeitschrift:** Jahresberichte des Archäologischen Dienstes Graubünden und der Denkmalpflege Graubünden  
**Herausgeber:** Archäologischer Dienst Graubünden; Denkmalpflege Graubünden  
**Band:** - (2003)

**Vorwort:** Jahresbericht der Denkmalpflege Graubünden : Vorwort  
**Autor:** Rutishauser, Hans

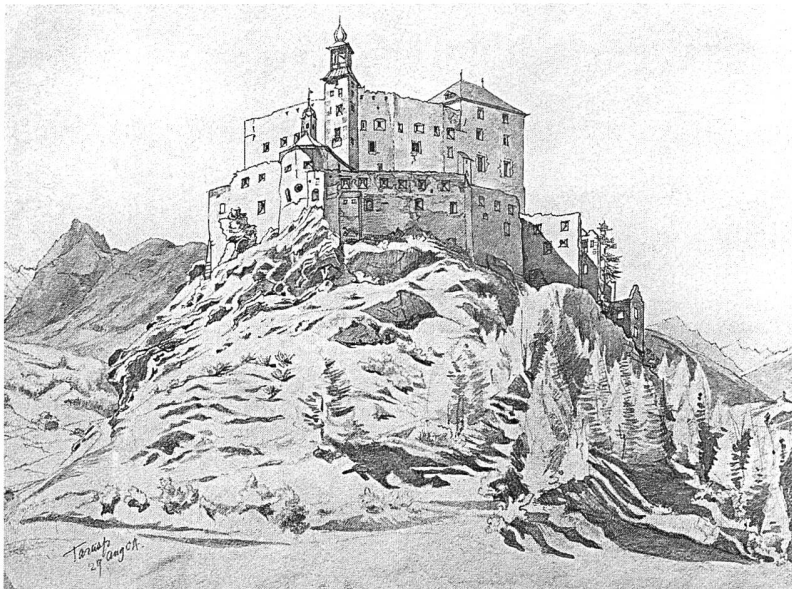
Abb. 98: Tarasp, Schloss Tarasp, Zustand 1904 vor der Wiederherstellung. Ansicht von Osten und Blick auf das «Innere Tor». Zeichnungen von Johann Rudolf Rahn (ZB ZH, Graphische Sammlung, Rahn XXIX, 42 und Rahn XXIX, 55).
