**Zeitschrift:** Jahresberichte des Archäologischen Dienstes Graubünden und der Denkmalpflege Graubünden  
**Herausgeber:** Archäologischer Dienst Graubünden; Denkmalpflege Graubünden  
**Band:** - (2003)

**Artikel:** Die Bedeutung der Nebenbauten für das Ortsbild  
**Autor:** Mattli, Peter  
**DOI:** <https://doi.org/10.5169/seals-821246>

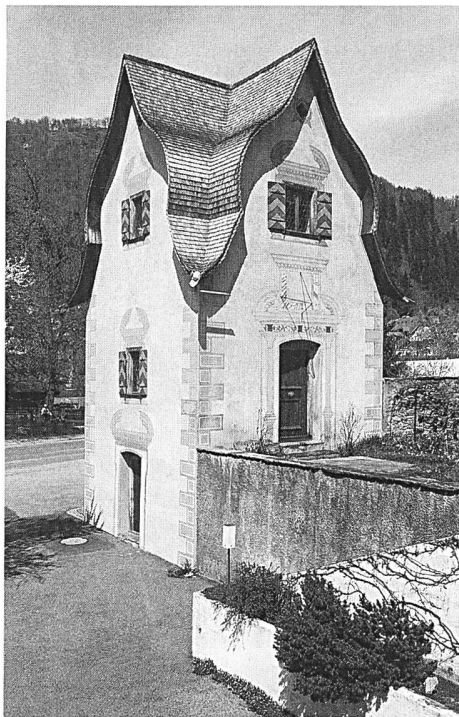
Abb. 156: Ilanz, Gartenhaus Schmid von Grüneck. Ansicht von Südwesten.

Der quadratische, dreigeschossige Turm weist ein verschindeltes Dach mit Kreuzfirst und vier geschweiften Giebeln auf. Die Fassaden sind mit Tür- und Fensterrahmen sowie Eckquadern bemalt; über dem Südportal befindet sich eine Sonnenuhr aus der Bauzeit. Das unter Bundesschutz stehende Gartenhaus gehört zu den wertvollen Se-

Das Gartenhaus Nr. 226 (Abb. 156–158) liegt in einem grossen Baumgarten nordwestlich der Ilanzer Altstadt, der zum Anwesen der Familie Schmid von Grüneck am Obertor gehörte. Das Gartenhaus wurde von den Söhnen des Landrichters und Po-

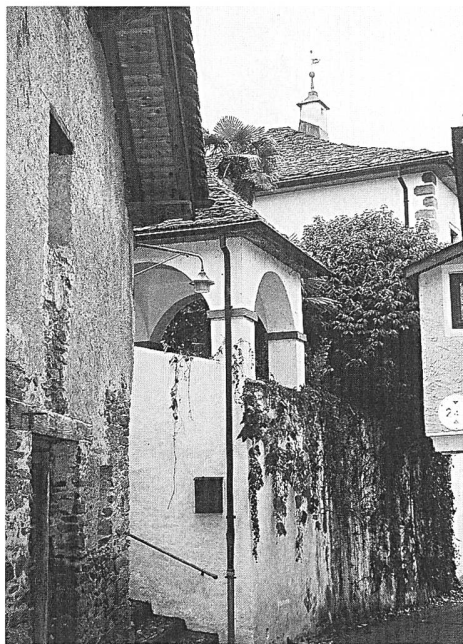
Abb. 161: Soazza, Garten-  
pavillon Palazzo a Marca.  
Ansicht von Südosten.

hier auch den Kindergarten führte. Auf den hohen Stützmauern des umfriedeten, terrassierten Gartens steht ein gemauerter Gartenpavillon mit Rundbogen, Kreuzgewölbe und pyramidenförmigem Steinplattendach (Abb. 161), der isoliert betrachtet schwer untersetzt erscheinen mag, zum Hauptgebäude allerdings in einem guten Gleichgewicht steht. Dieses wurde 1975 umfassend restauriert. Mit der kürzlich abgeschlossenen Sanierung des Pavillondaches ist nun ein weiterer Teil der reizvollen Anlage gerettet worden.
