Zeitschrift: Jahresberichte des Archäologischen Dienstes Graubünden und der Denkmalpflege Graubünden
Herausgeber: Archäologischer Dienst Graubünden; Denkmalpflege Graubünden
Band: - (2004)

Artikel: Das "Kurhaus Bergün" : zur Restaurierung eines historischen Hotels
Autor: Buchmann, Heike
DOI: <https://doi.org/10.5169/seals-821232>

Das «Kurhaus Bergün»: Zur Restaurierung eines historischen Hotels

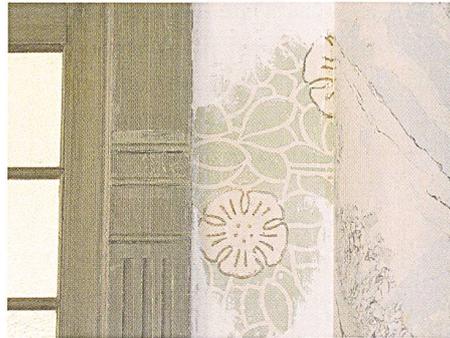
Abb. 134: Bergün/Bravuogn, «Kurhaus Bergün». Reststück der ehemaligen Wandbemalung im Vestibül.

zeigten die restauratorischen Untersuchungen an einzelnen Wandbereichen eine florale Jugendstilmalerei (Abb. 134). Allerdings konnte deren ursprüngliche Ausdehnung über alle Wandflächen nicht mit Sicherheit angenommen werden; nicht auszuschliessen war die Möglichkeit, dass die Befundstellen bloss Versuche für eine letztlich unrealisiert gebliebene Dekoration bedeuteten. Aus diesem Grund wurde auf eine Rekonstruktion der Wandbilder verzichtet und die Wandflächen stattdessen weiss übermalt (Abb. 135). Neben dem Durchgang ins Restaurant hat man ein kleines Belegstück der Malerei sichtbar belassen. Im Speisesaal fand man unter dem kräftigen Hellblau der Decke eine weitgehend erhaltene Rankenmalerei (Abb. 136), welche man freilegte und sehr zurückhaltend retouchierte. Die originalen Jugendstilchränke in den Nischen wurden restauriert und die fehlenden grünen Glasfelder und Gipsreliefs im Brusttäfer nach dem historischen Vorbild rekonstruiert. Der Parkettboden wurde lediglich ausgebessert und nicht, wie so oft, komplett abgeschliffen. Fenster und Türen wurden restauriert und samt ihrer Beschläge integral erhalten. Der Saal präsentiert sich heute wieder weitgehend authentisch in seinem Jugendstil-«Gewand». Seine Oberflächen tragen aufgrund der zurückhaltenden Restaurierung immer noch die reizvollen Altersspuren (Abb. 137).
