Artikel: Müstair, Ausgrabung und Bauuntersuchung im Kloster St. Johann
Autor: Goll, Jürg
DOI: <https://doi.org/10.5169/seals-821210>

Bericht über das Arbeitsjahr 2005

Abb. 27: Müstair, Kloster St. Johann. Übersicht über die Untersuchungsplätze im Jahr 2005.

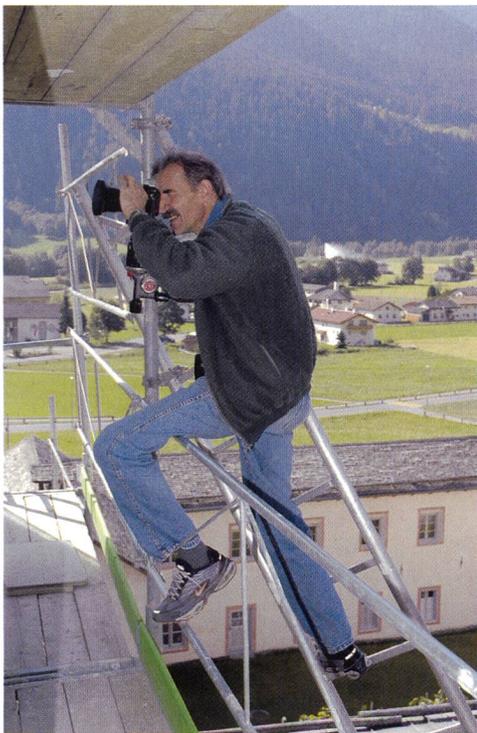
Abb. 29: Müstair, Kloster St. Johann. Kirche, West- fassade. Werner Fallet bei halsbrecherischen Befund- aufnahmen. Blick gegen Süden.

(Abb. 29) ist unten begleitet von einem gemalten Zahnschnittfries, das mindestens einmal überarbeitet worden ist.

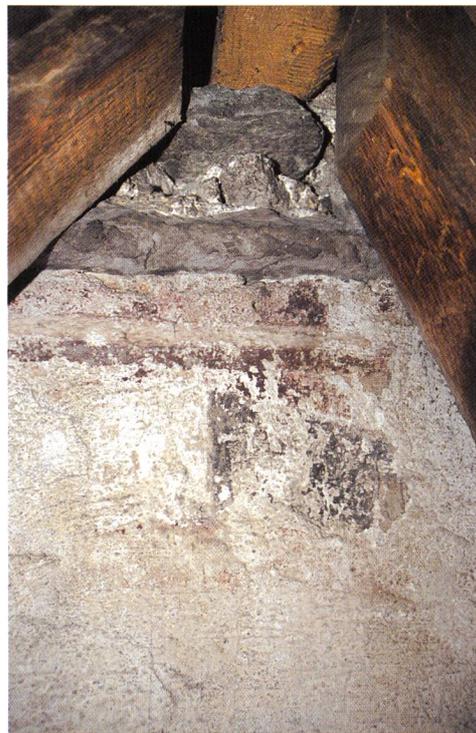
Abb. 30: Müstair, Kloster St. Johann, Kirche, Ost- fassade unter dem Apsiden- dach. Gemauertes Horizon- talgesims, darunter später dazu gemaltes Zahnschnitt- fries. Blick gegen Westen.

Auch an der Ostfassade lassen sich verschiedene Malschichten feststellen. Die erste verband sich mit dem karolingischen Verputz und war offenbar teilweise al fresco aufgetragen worden. Sie besteht erstens aus roten Schattenlinien, die das Giebelgesims und die Innenkanten der Blendarkaden begleiteten, zweitens aus den doppelten Backsteinreihen, welche die Rundbogenfenster und Blendbögen überfangen und drittens aus undefinierbaren Dekorationen am Fuss der Blendbogenlisenen im Giebel- feld. Unter dem Horizontalgesims scheint damals noch kein Fries aufgemalt worden zu sein. Die erwähnten Dekorationselemente wurden später mit einer zweiten Schicht aufgefrischt. Die nächste Übermalung wurde auf eine dicke Kalkschlämme aufgetra-

gen, die jetzt erst unter dem plastischen Horizontalgesims auftritt und den früher beschriebenen Zahnschnittfries trägt. Die Datierung dieser dritten Fassung kann man eventuell an der hochmittelalterlichen Aufstockung des Kirchengiebels⁷⁵ festmachen, denn die Kalkschlämme – sofern es dieselbe ist – lässt sich auch auf deren Deckputz nachweisen.

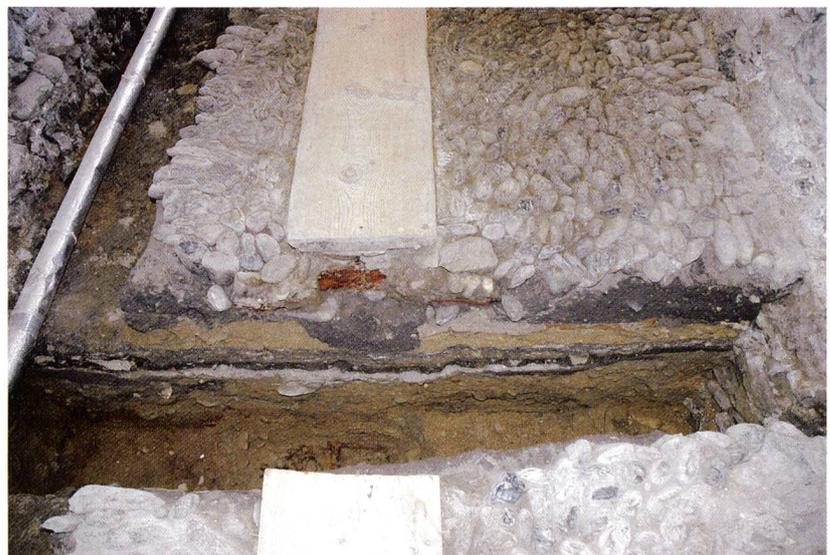
Abb. 33: Müstair, Kloster St. Johann. Nordtrakt, Erdgeschoss, Kreuzgang 11n. Grab und mittelalterliche Schichten im Graben nach Entfernen des Betonkanals. Blick gegen Osten.

In den Ausbruchgräben der Betonkanäle (Abb. 33) beobachteten wir eine relativ dichte Belegung mit Gräbern, aber mit grösseren Lücken als im Süd- und Ostgang. Sie gehören alle ins Mittelalter und sind Bestattungen innerhalb des Kreuzganges. Nur bei einem Grab, eine Nord-Süd orientierte Sargbestattung mit Kopf im Norden, sind wir bis auf das Skelett gelangt. Die älteste fassbare Benützungsschicht zieht über die Grabgrubenfüllung hinweg, so dass die Möglichkeit besteht, dass das Grab in die bischöfliche Zeit vor der Schenkung um

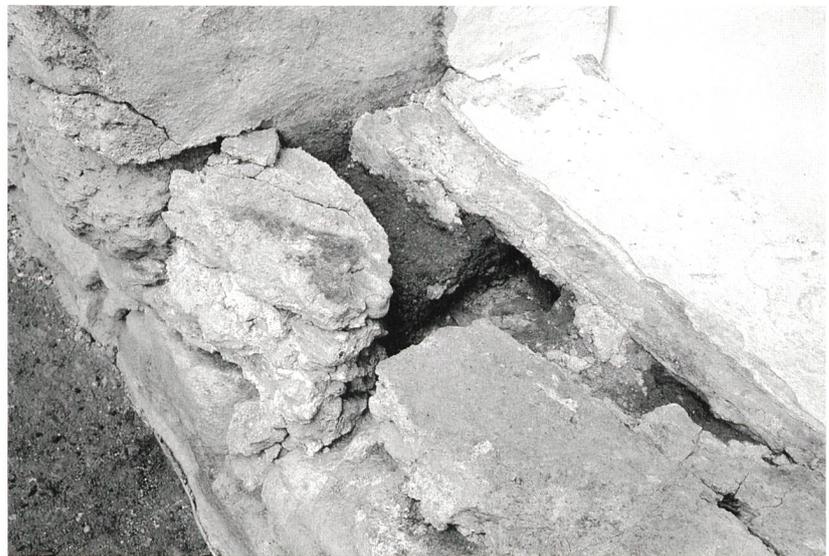
Abb. 35: Müstair, Kloster St. Johann. Westtrakt, Erdgeschoss, Kreuzgang 11w. Brüstungsmauer der südlichsten Kreuzgangarkade, Reste der jüngeren Aufmauerung, dahinter Erdschicht mit Mörtelabdeckung und Aussparung für ein Schwellenholz. Blick gegen Südosten.

Nur wenn man weiss, dass bis 1908 das Hofniveau bis auf Brüstungshöhe hinauf reichte, versteht man, dass Humus die Sohlbank überdecken konnte (Abb. 35). Gegen die eindringende Erde wurde die Sohlbank fassadenbündig 18 cm tief und 20 cm hoch aufgemauert. Dennoch findet sich in der gangseitigen Nische eine dicke Erdschicht, die später mit einem Mörtelguss zugedeckt wurde. Dieser Mörteldeckel bildet eine Angusskante an ein verlorenes Schwellenholz, gegen das – wieder etwas später – auch von aussen her eine Mörtelschicht abgebunden hat. Es ist denkbar, dass diese 8,5 cm breite Schwelle zu einem Arkadenverschluss gehört hat. Später hat man das Holz wieder ausgerissen und die Fehlstelle zugemörtelt. Dieses heterogene Paket bildete die instabile Unterlage für die Zumauerung von 1878. Der hiesige Maurer René Fasser hat bei der Sanierung die ältere Situation täuschend echt nachgebaut, was zwar nicht ganz der Absicht der Denkmalpflege entsprach, aber von seiner ausserordentlichen Beobachtungsgabe und seinen hervorragenden, auch andernorts unter Beweis gestellten handwerklichen Fähigkeiten zeugt.

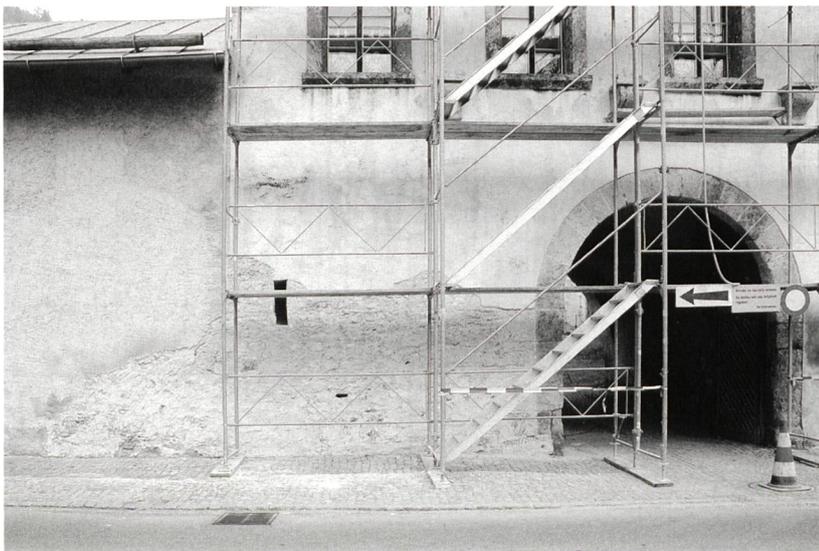
Abb. 36: Müstair, Kloster St. Johann. Südtrakt, Südtorturm, Südfassade. Entmörtelte Sockelpartie. Blick gegen Norden.

Die Südtorturmfassaden wurden 1958 zum letzten Mal saniert. Mittlerweile sind vor allem im Zinnenbereich und am Kamin grössere Flächen des zementhaltigen Verputzes abgewittert. Anlässlich der letztjährigen Restaurierung wurden diese Zementverputze entfernt, der historische Bestand und die Risse dokumentiert und die schadhafte Stellen ausgeflickt (Abb. 36). Die Finanzierung hat der Verein der *Freunde des Klosters St. Johann* übernommen, der auch für die Kopien der drei Fassadenfiguren⁷⁹ über dem Südtor aufgefunden ist. Damit hat der Verein ein ganzes Ensemble wieder hergestellt als weit sichtbares Zeichen für seine regelmässigen Restaurierungsbeiträge an das Kloster.
