## Verluste

### Chur, Masanserstrasse 120, «Zum Deckten Bränneli»

### Igis, Landquart, Abbrüche im Raum Bahnhofstrasse

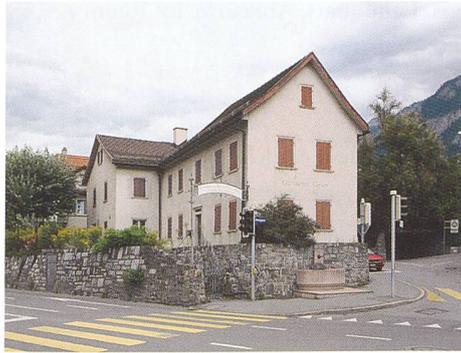
Das L-förmige Gebäude mit langrechteckigem Wohnteil und quer gestelltem Gasthaus-Trakt im Norden wurde um die Mitte des 19. Jahrhunderts vermutlich in zwei Bauphasen erstellt. Die schlichte Gesamterscheinung mit den leicht geknickten Satteldächern und der symmetrischen Fensteranordnung der Hauptfassaden gegen Süden und Westen sind typisch für die spätklassizistisch-biedermeierliche Architektursprache. Die Bedeutung des Gebäudekomplexes bestand vor allem in seiner städtebaulichen Lage im Zwickel zwischen Masanserstrasse und Kreuzgasse. Bewegte man sich auf der Masanserstrasse stadtauswärts gegen Norden, war das Gebäude oberhalb der Stützmauer schon von Weitem sichtbar. Die Mauer wirkte wie ein Gebäudesockel und war kennzeichnend für diesen Abschnitt der Masanserstrasse.

Die Bausubstanz des Gebäudes befand sich in gutem Zustand. Im Innern war die ursprüngliche Raumstruktur insbesondere im Wohnteil weitgehend erhalten geblieben. Wichtige originale Ausstattungselemen-

Abb. 165: Chur, Masanserstrasse 120, «Zum Deckten Bränneli». Ansicht von Südwesten.

Das Gebäude an der Masanserstrasse 120 war sowohl im Inventar der neueren Schweizer Architektur (INSA) als auch im Bündner Bautenverzeichnis 1800–1970 verzeichnet.<sup>291</sup> Zudem war es im Churer Inventar wertvoller Bauten als «erhaltenswert» eingestuft. Diese Wertschätzung von fachkompetenter Seite konnte den Abbruch des Gebäudes nicht verhindern.

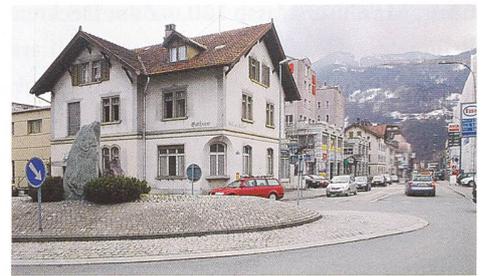
Abb. 166: Igis, Landquart, Abbrüche im Raum Bahnhofstrasse. Blick von Osten in die Bahnhofstrasse mit dem Gasthaus «Falknis» vor dem Abriss.

Pflege und schlechter Unterhalt hatten dazu geführt, dass die Gebäude in den letzten Jahren ein Bild des Zerfalls boten.

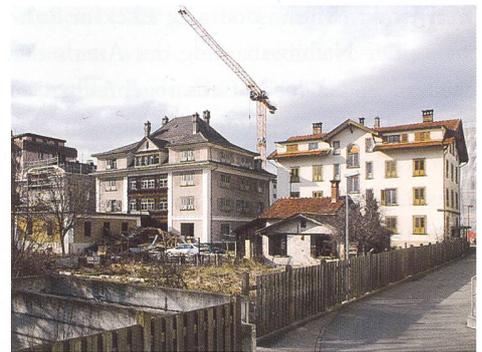
Abb. 167: Igis, Landquart, Abbrüche im Raum Bahnhofstrasse. Die Häuser Nr. 299 (links) und Nr. 300 (rechts) an der Bahnhofstrasse vor dem Abriss. Ansicht von Südosten.

Das Verschwinden der beiden direkt an der Bahnhofstrasse gelegenen Gebäude Nr. 299 und 300 (Abb.167, 168) ist deshalb so bedauerlich, da es sich um stattliche Mehrfamilienhäuser aus dem beginnenden 20. Jahrhundert handelte, die das Strassenbild entscheidend mitprägten. Diese mehrgeschossigen, zweispännigen Mietshäuser mit ausgebauten Dachgeschossen gehörten wohl zu den ersten städtisch anmutenden Wohnbauten in Landquart. Im Erdgeschoss des 1910 errichteten Hauses Nr. 299 befanden sich zudem Ladenräumlichkeiten, die Wohnungen darüber verfügten über grosszügig geschnittene Grundrisse. Die Ausrichtung der Wohnzimmer und die verglaste Holzlaube gegen Süden belegten die Berücksichtigung der damaligen wohngygienischen Überlegungen beim Bau städtischer

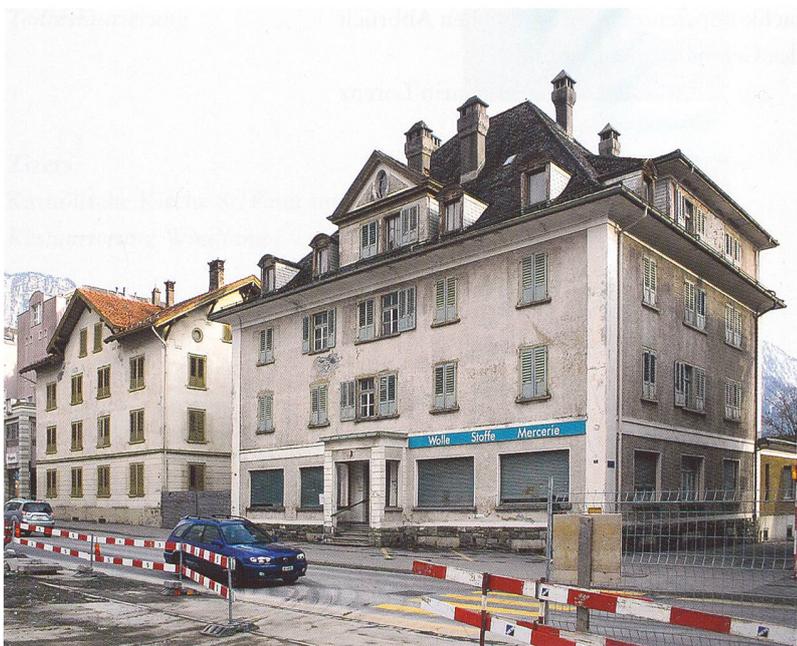
Abb. 168: Igis, Landquart, Abbrüche im Raum Bahnhofstrasse. Die Häuser Nr. 300 (links) und Nr. 299 (rechts) an der Bahnhofstrasse vor dem Abriss. Ansicht von Nordwesten.

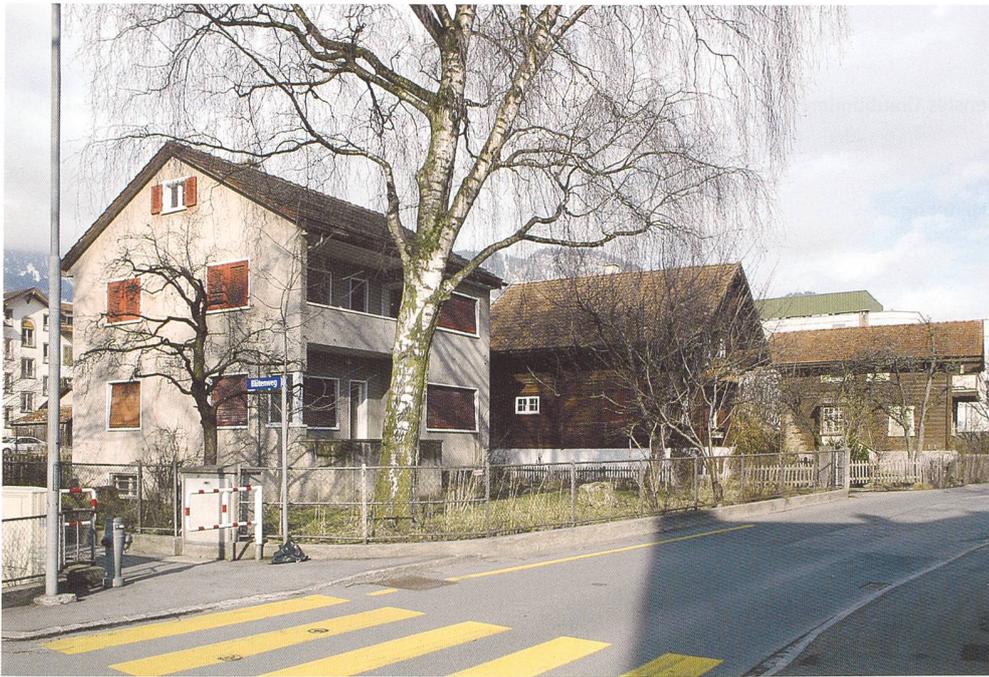
Abb. 169: Igis, Landquart, Abbrüche im Raum Bahnhofstrasse. Die Wohnhäuser Nr. 311, 312 und 312A an der Zollstrasse vor dem Abriss. Ansicht von Südwesten.

Drei kleinere Bauwerke an der Zollstrasse (Nr. 311, 312 und 312A) dokumentierten die Typologie der Einfamilienhäuser, wie sie ab den 1930er-Jahren als individuelles Eigenheim für Kleinfamilien Beliebtheit erlangten (Abb.169). Ihr Schicksal wurde durch die im Vergleich zur Grundstücksgrösse relativ kleine, heutigen Ansprüchen nicht mehr genügende Wohnfläche besiegelt.
