Val Müstair, Müstair, Ausgrabung und Bauuntersuchung im Kloster St. Johann

Jürg Goll

Val Müstair, Kloster St. Johann in Müstair
LK 1239^{bis}, 830 480/168 725, 1249 m ü. M.

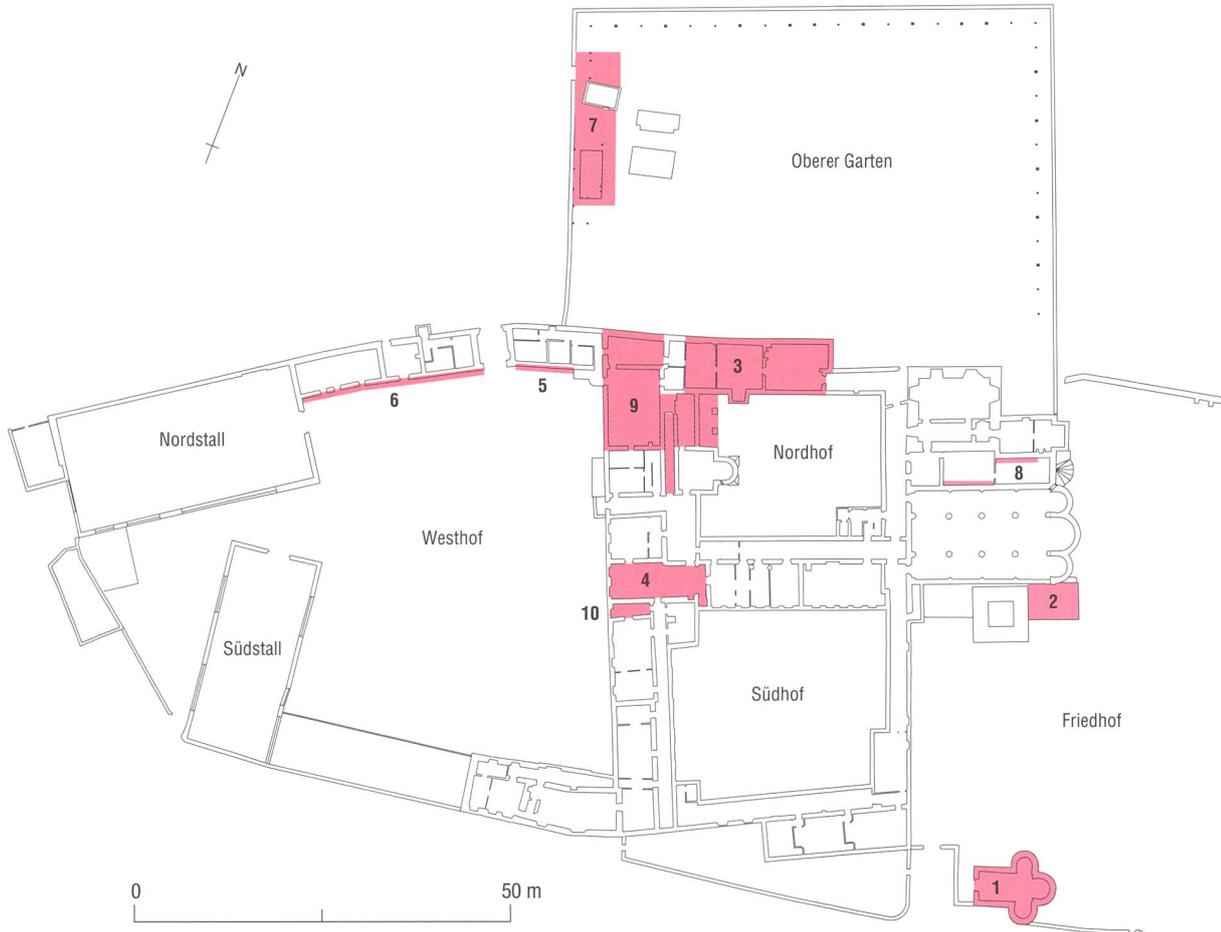
Abb. 2: Val Müstair, Kloster St. Johann in Müstair. Übersicht über die Untersuchungsplätze in den Jahren 2010–2012.

- 1 Heiligkreuzkapelle
 - 2 Gnadenkapelle und Nonnengruft
 - 3 Nordtrakt/Castelmurtrakt
 - 4 Westtrakt: Pfortenhalle 98
 - 5 Gesindehaus: Südfassade
 - 6 Knechtetrakt: Südfassade
 - 7 Oberer Garten: Laubengang
- hier nicht besprochen:
- 8 Nordannex: Apsisraum 6
 - 9 Westtrakt/Norpertrakt: Fürstenwohnung
 - 10 Westtrakt: Officerraum 100/101
- Mst. 1:1000.

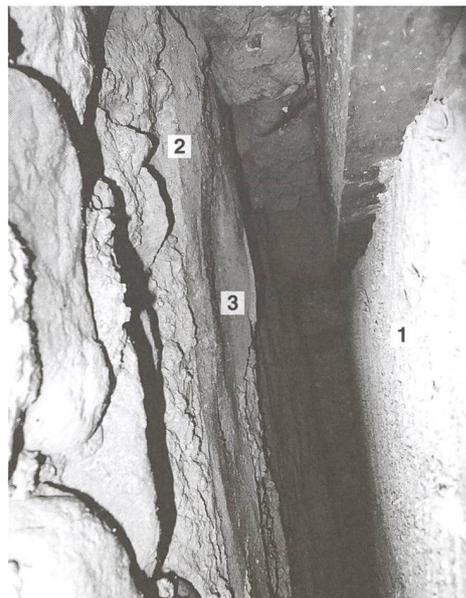
Abb. 12: Val Müstair, Kloster St. Johann in Müstair, Nordtrakt. Blick von oben hinter das Täfer 1 der Barbara von Castelmur um 1517. Man sieht die romanische Mauerkrone 2 und den mittelalterlichen Verputz 3.

Bis auf kleine Ausschnitte verwehren uns Verputze und Täfer Einblicke ins Innenleben des romanischen Traktes. Stellenweise sind wellige Glattputze zu erkennen **Abb. 12**. Eine beachtliche Menge romanischer Wandmalereifragmente fanden sich im Schutt auf dem Gewölbe von 1578 **Abb. 13**.²² Rätselhaft bleibt die Herkunft der Bruchstücke. Blieb die Malerei bis 1578 im Nordtrakt erhalten und sichtbar? Stammen sie aus anderen Bauten und wurden damals hierher verfrachtet? Uns sind zurzeit keine Bautätigkeiten bekannt, mit denen die Zerstörung dieser Malerei in Zusammenhang stehen könnte.

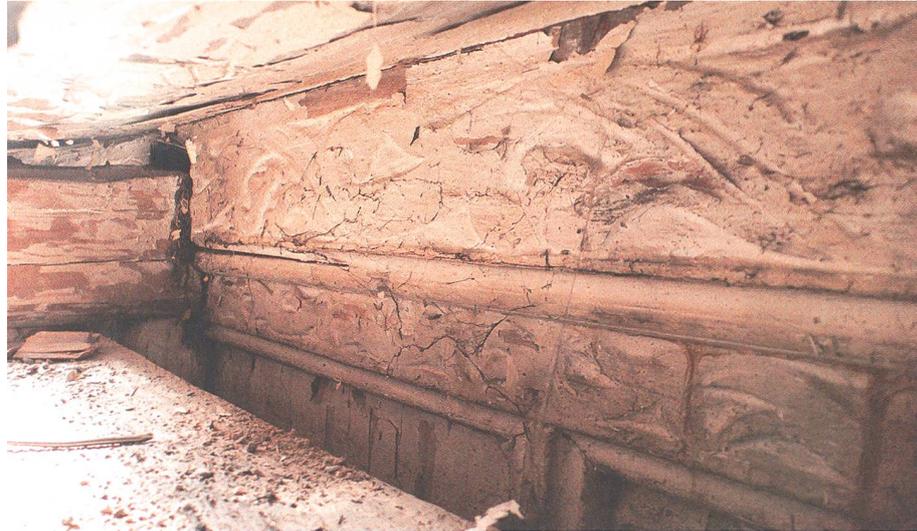
Abb. 16: Val Müstair, Kloster St. Johann in Müstair, Nordtrakt. Gewölbte Halle 82 als Vorraum für die Castelmur-Abtei; Gewölbe und Malerei von 1578. Blick gegen Westen.

Der nächste wichtige Ausbauschnitt erfolgte unter der Äbtissin Ursula II. von Planta (1567–1585). Sie liess den Vorraum zu einer grosszügig gewölbten Halle umbauen und vollständig ausmalen **Abb. 16**. In den Sondierungen erkennt man reiche Architekturmalerei. Die Wand zur Abteistube erhielt figürliche Darstellung einer Maria mit Kind, davor kniet Johannes der Täufer, und zwei Engel halten eine Krone über das Haupt Mariens. Rechts der Szene ist das Plantawappen gemalt. Auf der Scheinarchitektur des Türsturzes findet sich die Jahreszahl 1578. Eine in den widerspenstigen lokalen Stein gehauene Bärenatze der Planta wurde am östlichen Mittelpfeiler, der als verlängerte Treppenwange aufgerichtet wurde, platziert. Das Gewölbe hatte natürlich Konsequenzen für das Bodenniveau im darüber liegenden Geschoss für den verlängerten Treppenlauf, den Kamin und die Fensterbänke, die nun im Verhältnis zum Boden zu tief lagen.

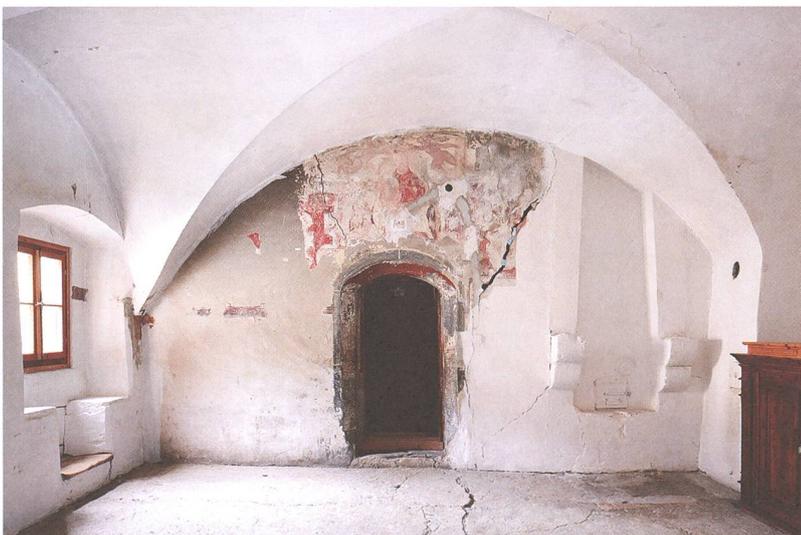
Abb. 15: Val Müstair, Kloster St. Johann in Müstair, Nordtrakt, Schlafkammer der Castelmur-Suite. Zwischenraum zwischen dem spätgotischen Täfer mit Flachschnitzereien und dem aktuellen Übertäfer.

Die Schlafkammer wurde nur geweißelt. Mit Stützen und Unterzügen wurde dem Durchbrechen des Deckentäfers entgegen gewirkt, bis Ende 19. Jahrhundert ein neues Übertäfer eingebaut wurde.

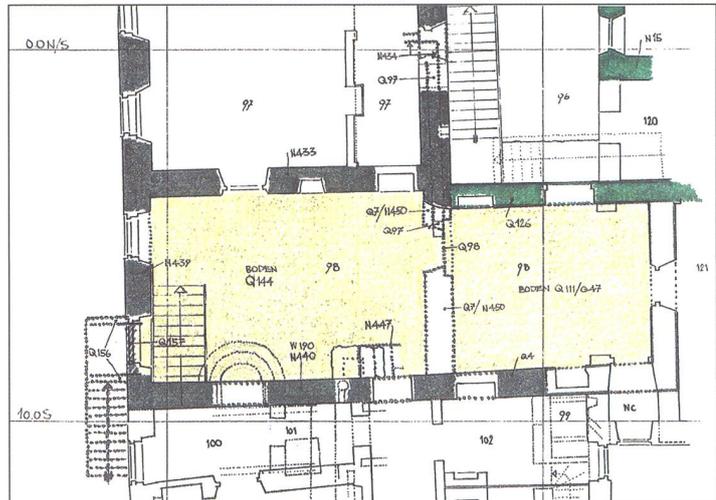
1

Abb. 17.1–3: Val Müstair, Kloster St. Johann in Müstair, Westtrakt, Pfortenhalle 98. Drei Entwicklungsschritte vom zweiräumigen Obergeschoss **1** nach 1499 über den Verbindungsraum mit Treppenstufen nach 1539 **2** zur vereinheitlichten und gewölbten Pfortenhalle von 1627 **3**. Mst. 1:200.

1499, **Abb. 17.1** (dunkelgrün): Das zweigeschossige Gebäude entstand unmittelbar nach dem Brand von 1499. Es ersetzte und verlängerte den Südflügel des zerstörten frühromanischen Norpertraktes. Im Erdgeschoss entstand die gewölbte Backstube 32 und ein Nebenraum mit tiefliegender Balkendecke, heute Josefstübli 33. Das Obergeschoss teilte sich ebenfalls in zwei Räume, wobei der östliche zuerst Holzwände und erst in einem zweiten Ausbauschnitt Aussenmauern erhielt (Lager für Backstube?). Der westliche Raum scheint keinen Feinputz erhalten zu haben. Ein Täfer ist nicht nachgewiesen. Das Bodenniveau richtete sich noch nach den althergebrachten frühromanischen Obergeschosseshöhen, ein Zeichen für die Erbauung im ersten Jahrzehnt des 16. Jahrhunderts. Der Zugang erfolgte über eine hölzerne Aussentreppe an der Westfassade mit Hocheingang. Mit der Einwölbung des Kreuzgangs zwischen 1504 und 1512 wurden die Niveauverhältnisse zu den Nachbarräumen komplizierter, zumal der Raum 97 wegen eines überhohen Gewölbes über dem Erdgeschossraum 30 ohnehin schon ein weit höheres Obergeschossniveau aufwies. Die Kommunikation zwischen den Räumen war daher erschwert und offenbar nicht von zentraler Bedeutung. Die Nutzung ist bislang nicht geklärt.

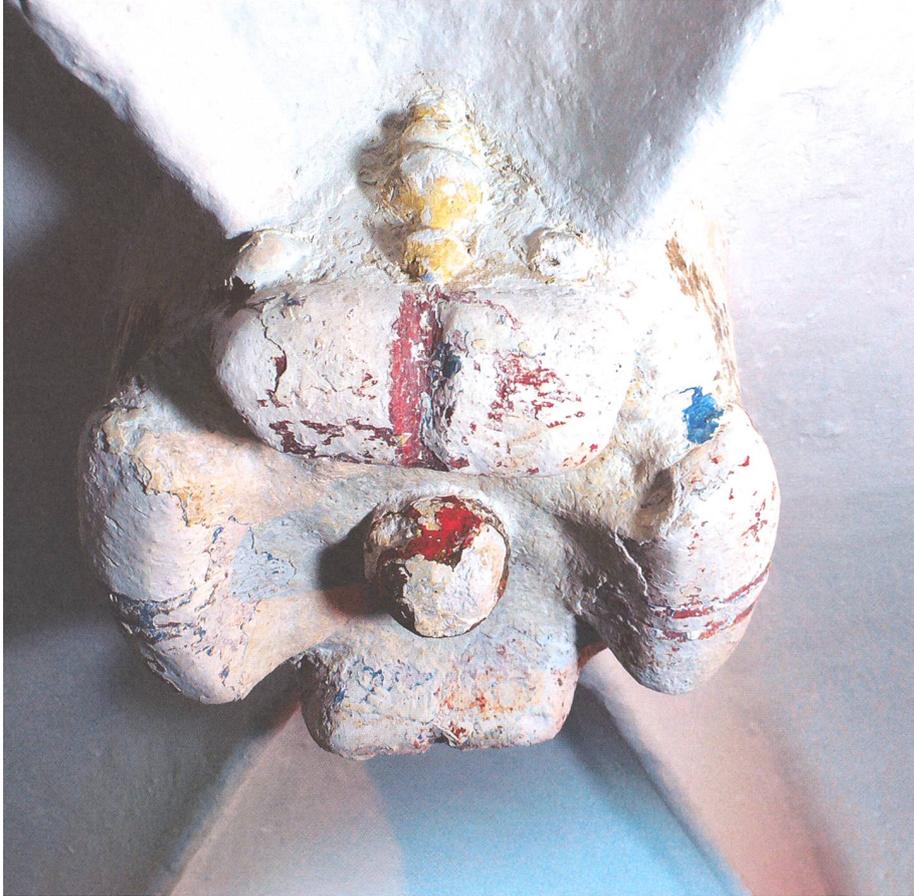
Abb. 18: Val Müstair, Kloster St. Johann in Müstair, Westtrakt, Pfortenhalle 98. Schlussstein im Gewölbe von 1627 aus Stuck mit Fassungsresten aus verschiedenen Zeiten. Über der ersten Schicht auch Reste von Schwalbennestern.

Weitere Entwicklung: Die schicke Anlage verlotterte recht schnell, so dass Schwalben an den farbig bemalten Schlusssteinen ihre Nester anbringen konnten **Abb.18**. Erst gegen Ende des 17. Jahrhunderts werden weitere Nutzungen greifbar: 1680 wurde eine Tür nach Osten zum neu gebauten Küchengebäude eingerichtet. 1690 wurde der

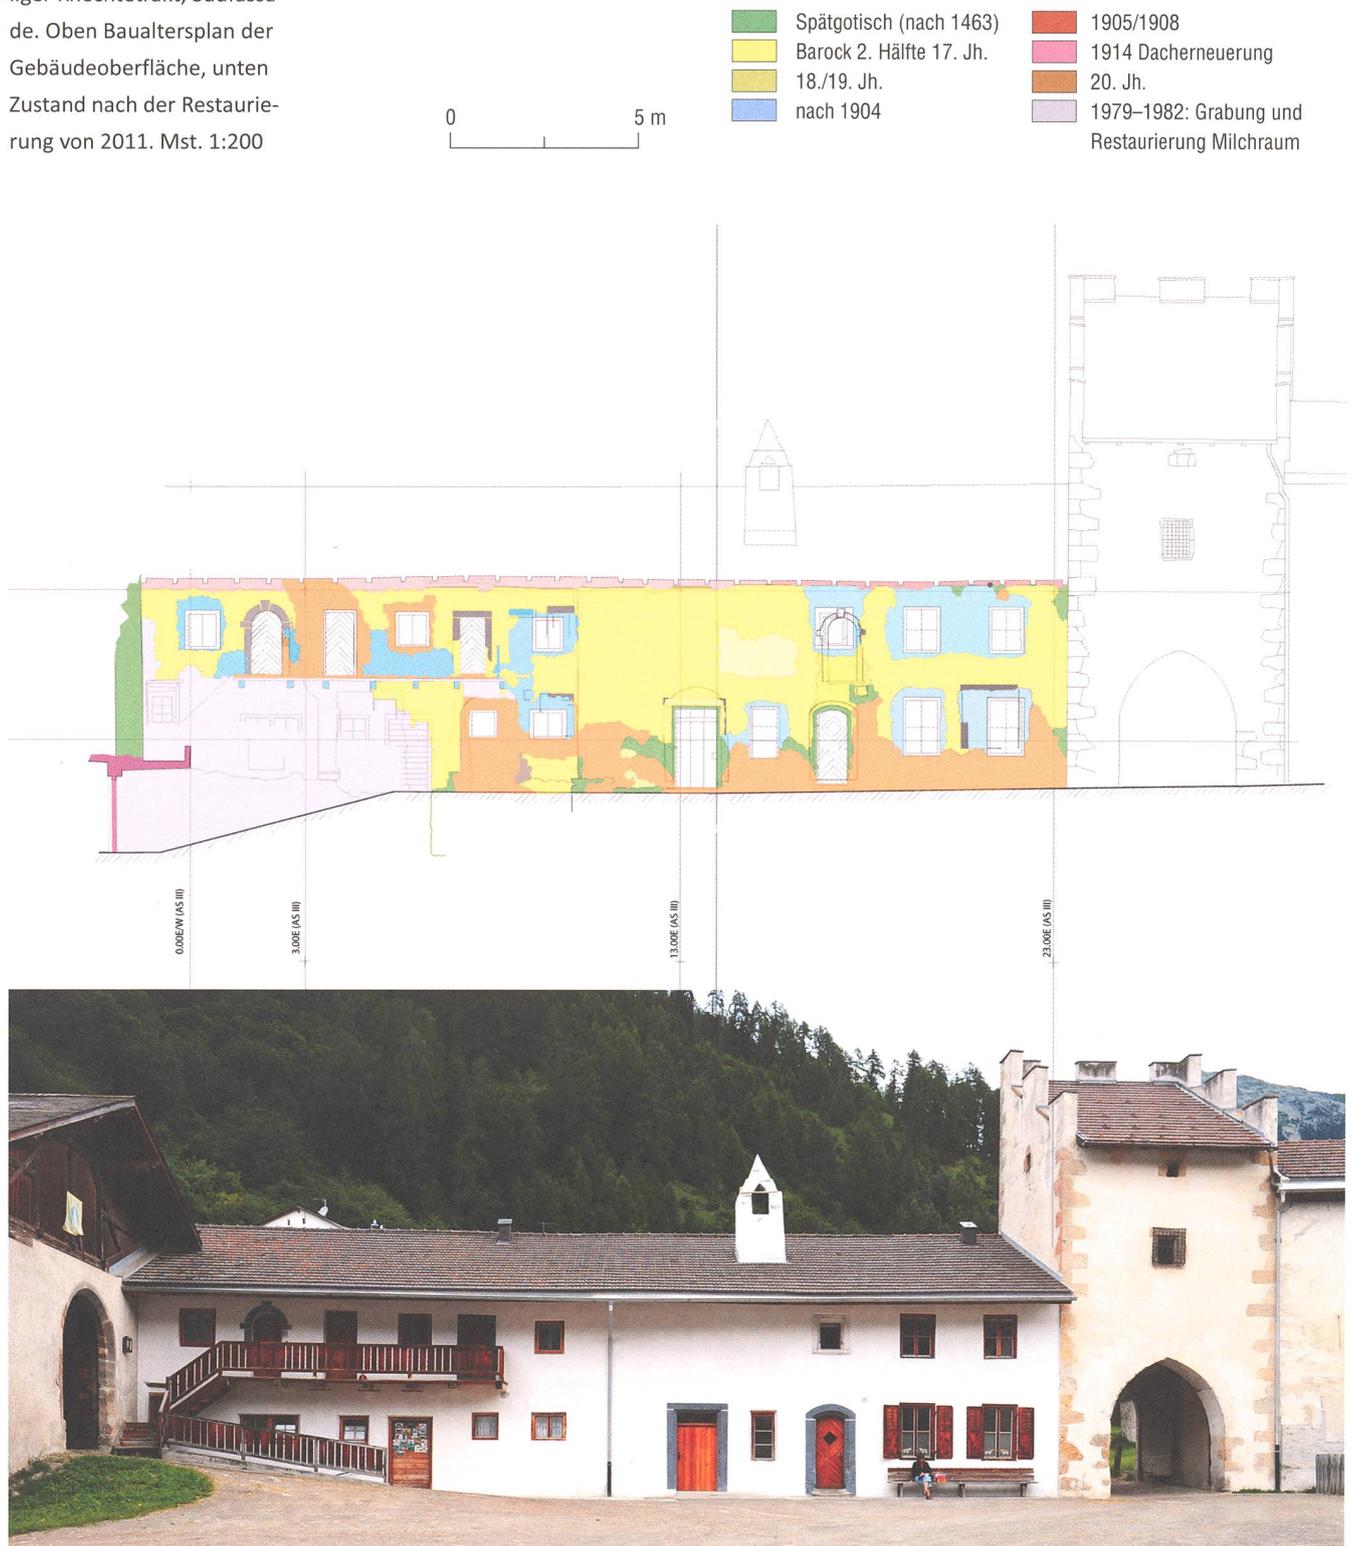
Abb. 21: Val Müstair, Kloster
St. Johann in Müstair, ehema-
liger Knechtetrakt, Südfassa-
de. Oben Baualtersplan der
Gebäudeoberfläche, unten
Zustand nach der Restaurie-
rung von 2011. Mst. 1:200

Die Südfassade des ehemaligen Knechtetraktes wurde 2011 aufgefrischt,³³ eine Möglichkeit, die Baugeschichte von der Fassade her zu klären.³⁴ Die Grundkonzeption geht auf die Zeit um 1500 zurück. Der Nordtorturm war beim Überfall durch die Tiroler Truppen von 1499 beinahe fertig gestellt. An ihm wurde nach dem Brand weiter gebaut. Der Nordstall ist 1503 dendrodatiert. Der Knechtetrakt dazwischen bestand damals aus einem östlichen und einem westlichen Haus, getrennt durch einen Zwischenraum. Verfolgen wir ihren Mauererlauf: Die Klostermauer steht mit dem Nordtorturm im Verband und erstreckt sich nach Westen. Sie war zinnenbekrönt und hatte einen Wehrgang. Auf halber Strecke Richtung Nordstall zweigt davon eine Mauer nach Süden ab, winkelt wieder nach Osten um, stösst unverbunden gegen die Südwestecke des Nordtorturms und schliesst damit das Rechteck des zeitgleichen, doppelgeschossigen «Osthauses».

Folgt man der Klostermauer weiter nach Westen, zweigt eine zweite Mauer nach Süden ab. Sie lief weit nach Süden über die aktuelle Fassadenflucht hinaus. Dort ist sie durch jüngere Bodeneingriffe verloren gegangen. Die Ausdehnung dieses «Westhauses» ist somit nicht mehr zu eruieren. Nach Westen hin erstreckte es sich bis zum Nordstall. Die Südfassade des Westhauses hat man in barocker Zeit auf die Flucht des Osthauses zurückgenommen und gleichzeitig den Zwischenraum zwischen den beiden Häusern verschlossen.

Das Osthaus enthielt damals wie heute einen zweigeschossigen Wohnteil und einen gewölbten Küchenraum. Im Erdgeschoss erfassen wir die originalen Eingänge mit Rauhackelaibungen, ausserdem Laibungsreste eines Fensters. Die Obergeschossfenster sind jüngeren Umbauten zum Opfer gefallen. Eine historische Fotografie von 1904³⁵ gibt ein altes Fenster zwischen den heutigen zwei grossen Fensteröffnungen wieder. Über der stichbogigen Erdgeschosstür sitzt heute ein spätgotisches Rauhackefenster, das sich 1904 noch nicht dort befand. An seiner Stelle stossen wir auf eine barocke Türeinfassung, die möglicherweise einen spätgotischen Hocheingang mit Aussen- und Innentreppe ablöste. Davon zeugt das Negativ eines Kragbalkens.

Die heutige Form des Westhauses geht auf den oben geschilderten barocken Umbau zurück. Im Erdgeschoss entstand eine Rundbogentür mit Rauhackelaibungen, westlich daneben ein Fenster. Die Steingewände dürften vom spätgotischen Vorgängerbau übernommen und neu eingebaut worden sein. Im Obergeschoss fassen wir zwei noch bestehende Türen, eine rundbogig, die andere rechteckig, und neben jeder Tür ein hochrechteckiges Fenster. Die barocke Fassadengestaltung ist gekennzeichnet durch einen abgeriebenen und gekalkten Verputz und die grauen Rahmen um die Wandöffnungen. Diese sind ähnlich gestaltet wie die Rahmungen des Südtrakts, die 1676 unter der Äbtissin Dorothea de Albertis (1666–1686) entstanden. Alle Fassadenteile im Baualtersplan **Abb. 21**, die nicht grün (gotisch) oder gelb (barock) gefärbt sind, gehen auf jüngere Veränderungen zurück.
