**Zeitschrift:** Archäologie Graubünden  
**Herausgeber:** Archäologischer Dienst Graubünden  
**Band:** 5 (2023)

# Val Müstair. Müstair, Kloster St. Johann

## 1. Klosterkirche, Untersuchung der Wandmalereien

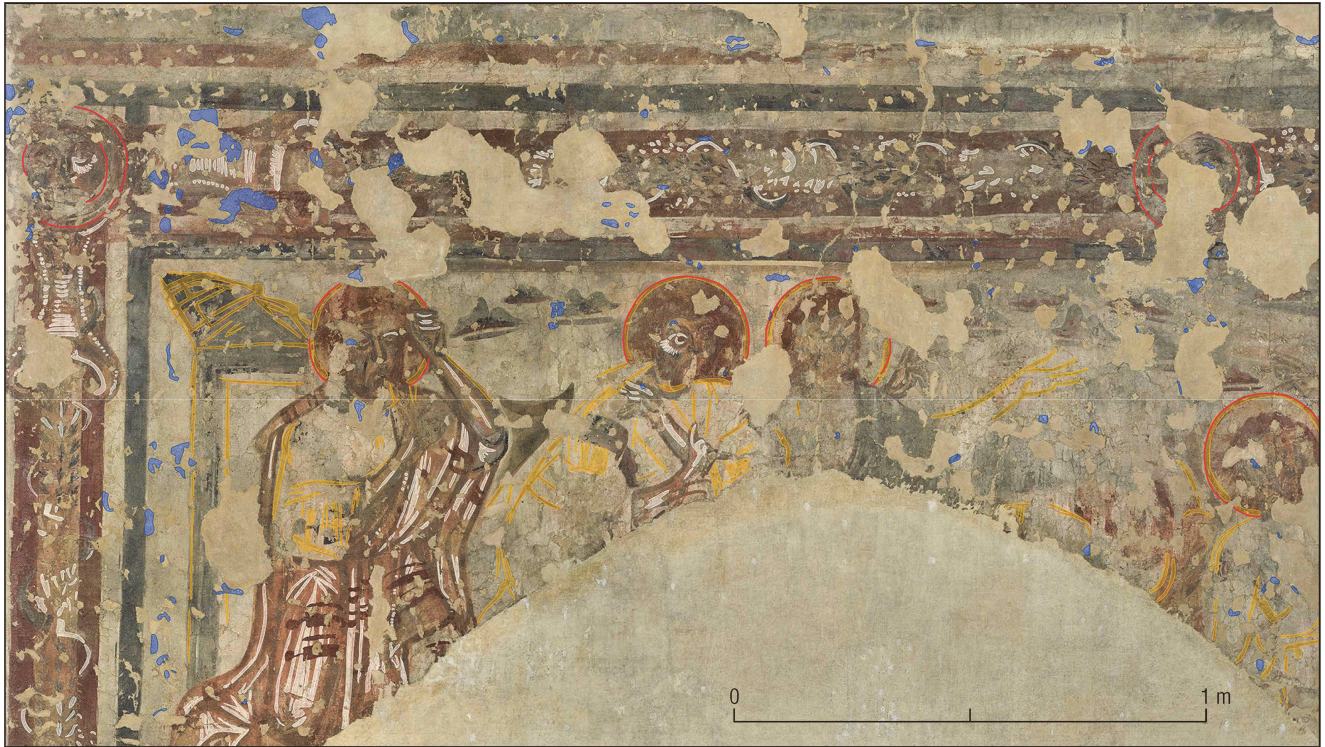
- Karolingischer  
Malereiträger
- Zirkelritzung
- Vorzeichnung
- Karolingische Höhungen

**Abb. 5:** Affoltern am Albis ZH. 2022. Sammlungszentrum Schweizerisches Nationalmuseum. Orthophoto mit Kartierung eines abgenommenen karolingischen Wandmalereifragments aus der Klosterkirche von St. Johann in Müstair.

Das Projekt wurde zwischen September 2019 und August 2021 realisiert. Es wurden ein visuelles Glossar erstellt, 28 Zustandsberichte zusammengestellt, 268 Kartierungen für die SNM-Objekte sowie 39 Kartierungen für die Überreste im Dachgeschoss der Klosterkirche vorgenommen **Abb. 5**. Zudem wurden 340 Messungen mit tragbaren Röntgenfluoreszenz- und FTIR-Geräten durchgeführt. 73 Proben wurden entnommen und analysiert, für jede Probe wurde ein individuelles Proben-Datenblatt erstellt. Es wurden ausserdem 23 Analytische Datenblätter und 28 Objekt-Datenblätter verfasst.
