Artikel: Les fouilles de Vicques
Autor: Gerster, A.
DOI: <https://doi.org/10.5169/seals-825574>

Les Intérêts Économiques du Jura

Les fouilles de Vicques

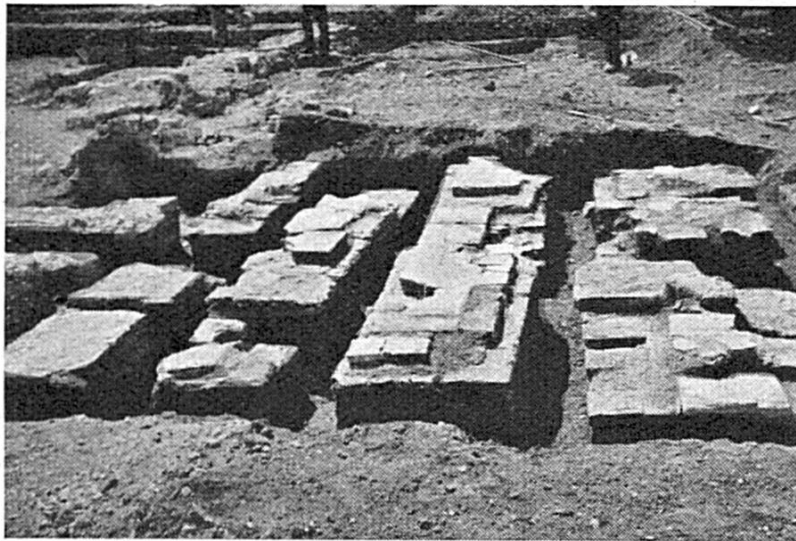
Planche 4 : Vue du chauffage des bains

Les restes de ces établissements, d'une conservation exceptionnelle, sont très imposants. Une grande piscine, exécutée en béton et en maçonnerie, revêtue de dalles de calcaire poli (marbre) et mesurant environ 4,10 m. sur 7,40 m., était tempérée par un chauffage à air chaud. Le bassin entier était construit sur des piliers en briques et la chaleur, circulant entre ces piliers, chauffait le bassin et l'eau qu'il contenait. L'établissement de bains occupait, au moment de sa plus grande étendue, une surface de 280 m² et il était relié à la maison d'habitation par un long corridor permettant d'y arriver sans passer par le dehors.
