**Artikel:** Die Kirchen von Tamins : die Ergebnisse der archäologischen Untersuchungen in der evangelisch-reformierten Kirche  
**Autor:** Seifert, Mathias / Jecklin-Tischhauser, Ursina / Mühlemann, Yves  
**Kapitel:** Die evangelisch-reformierte Kirche  
**DOI:** <https://doi.org/10.5169/seals-871034>

# Die evangelisch-reformierte Kirche

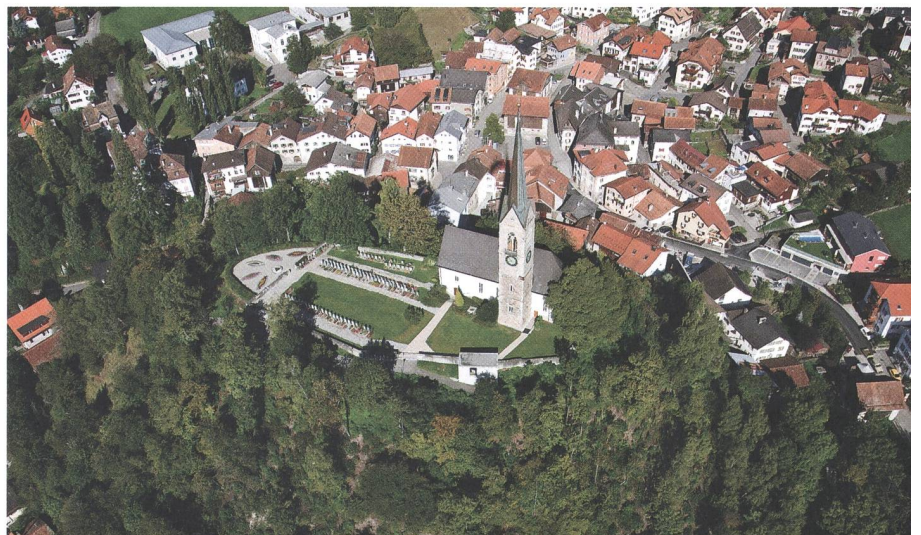
**Abb. 2:** Tamins, evangelisch-reformierte Kirche. Die Kirche mit dem Friedhof, im Hintergrund das Dorf Tamins. Flugaufnahme 2011. Blick gegen Nordwesten.

Die evangelisch-reformierte Kirche steht auf dem zum Rhein hin in die Ebene vorspringenden, allseitig steil abfallenden Hügel **Abb. 2**. Das mehr oder weniger ebene Plateau misst heute knapp 20000 Quadratmeter und ist das Ergebnis von mehrfach durchgeführten Planierungsmassnahmen, welche die ursprüngliche Topographie der Hügelkuppe weitgehend verunklärt haben.

Die geostete Kirche steht am Nordostrand des Hügels, der heutige Friedhofsbereich nimmt die westliche Hälfte des Hügelplateaus ein. Zu den auf alle Seiten hin steilen Abhängen umgrenzt eine Umfassungsmauer das Kirchenareal. Der Zugang vom Dorf erfolgt über einen von Norden her hinauf führenden Weg, der sich auf etwa halber Höhe gabelt, um den direkten Zugang in die Kirche oder jenen über das Friedhofareal zu ermöglichen.

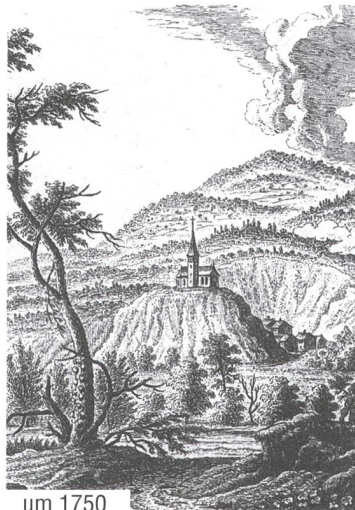
**Um 1750:** Johann Caspar Ulinger (1704–1768). *Prospect von Reichenau in der Pfarr Thamyns in Pünten, bey dem Zusammenfluss des Vorder- und Hinter Rhyns*. Radierung. 15 x 24 cm. Rätisches Museum Chur. Blick gegen Norden.

Die imposante Lage der Kirche hat Maler und Fotografen immer wieder zu bildlichen Darstellungen angeregt. Diese ermöglichen es uns, die baulichen Veränderungen in den letzten 300 Jahren zu erkennen **Abb. 3**. Die ältesten Abbildungen, eine Radierung und ein Ölgemälde, stammen aus dem 18. Jahrhundert. Die Merkmale der Gotik an Schiff und Chor sind auf beiden Bildern sichtbar. Auf der Radierung vermeint man am Turm über dem obersten Geschoss aus Holz ein Pyramidendach zu erkennen. Sicher zeigt sie nicht mehr den gotischen Zustand, da der Turm nach dem Brand von 1692 renoviert worden war. Das Ölgemälde zeigt bereits die markanten Wimperge (Dreiecksgiebel), es handelt sich vermutlich um eine spätere Darstellung des Turmes. Auf dem Gemälde ist auch deutlich die Umfassungsmauer mit dem Tor zu sehen, die auf der Radierung in dieser Form noch fehlt. Ein Abbild des gleichen Zustandes aus der Nähe vermittelt eine Lithografie der Kirche vor 1840 von Heinrich Zollinger. Das schlichte Schiff mit den zwei hohen Rundbogenfenstern ist gegenüber den älteren Darstellungen unverändert. An der Westseite lehnt über dem Eingang ein Pultdach, darüber spendet ein Rundfenster, ein sogenanntes Ochsenauge, dem Innenraum zusätzliches Licht. Die Umfassungsmauer ist aufgrund der unregelmässigen Silhouette nicht im besten Zustand, die mit drei Zinnen bekrönte Toranlage hingegen macht einen gepflegten Eindruck.

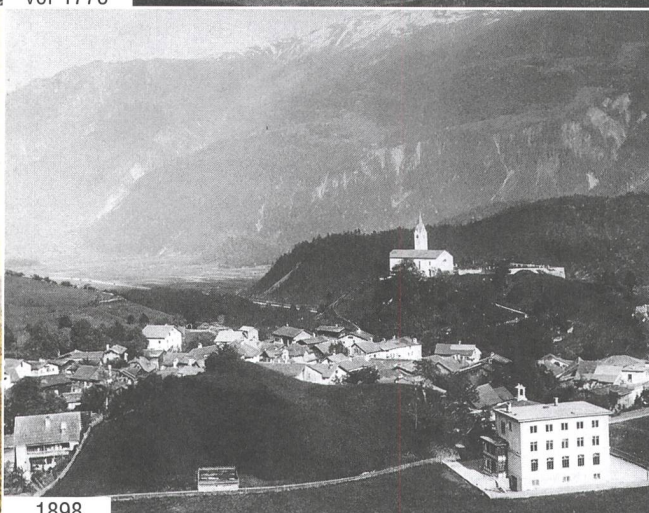
**1898:** Anonym. Tamins. Ansichtskarte. Fotografie. 23,1 x 17,4 cm. Privatbesitz. Blick gegen Südosten.

Die nicht sehr vorteilhaften Proportionen der Kirche nach der Verlängerung des Schiffes im Jahr 1840 bleiben auf der Fotografie von 1898 nicht verborgen. Das niedere Schiff mit dem wenig geneigten Satteldach und dem Chor, der sich nicht als eigener Baukörper absetzt, lässt die Kirche aus der

Ferne plump wirken. Der verhältnismässig niedere Turm verstärkt diesen Eindruck. Im Jahr 1899 verlangte der Kauf eines grösseren Geläutes nach dem Bau eines neuen Turmes. Das Turmgeviert aus dem 16. Jahrhundert wurde vom Architekten Emanuel von Tschärner aus Chur vollständig abgebrochen und durch einen grösseren, etwa doppelt so hohen Bau ersetzt. Die Fotografie aus der Bauzeit legt eindrücklich Zeugnis der damaligen Arbeiten ab **Abb. 3**. Aussen am viergeschossigen Turm sind mit den bossierten Eckquadern, dem groben Mauerwerk und den spitzbogigen Masswerkfenslern Stilelemente der Romanik und Gotik verbunden worden. Das oberste Geschoss mit dem Turmhelm übernimmt die Form des ins 18. Jahrhundert zurück reichenden Vorgängers mit den Wimpergen an allen vier Seiten.

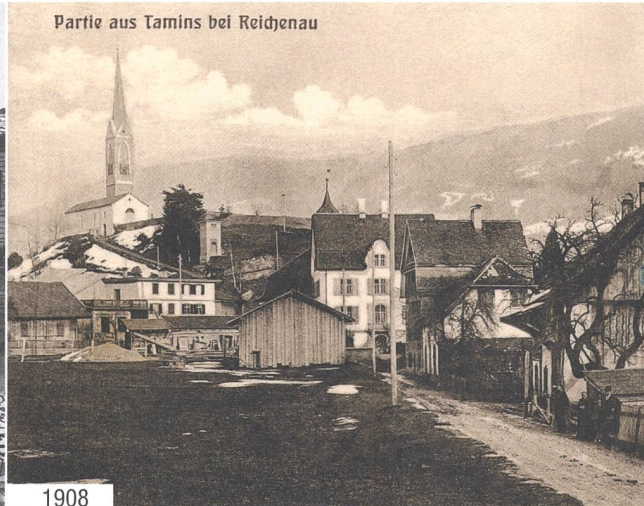
**1908:** Anonym. *Partie aus Tamins bei Reichenau*. Ansichtskarte. Fotografie. 13,6 x 8,7cm. Privatbesitz. Blick gegen Südosten.

Auf einem Foto aus dem Jahr 1908 kommt das unausgeglichene Grössenverhältnis zwischen dem neu gebauten Turm und dem gedungenen Kirchenschiff deutlich zum Ausdruck. Im Jahr 1920 wird diese Disharmonie baulich korrigiert. Im Zuge der Renovation im Innern wird das Schiff aufgestockt und mit einem höheren und steileren Dach versehen. Die jüngsten Fotos der Jahre 1923–2011 aus der Vogelperspektive zeigen mit aller Deutlichkeit, wie der Kirchenbau nach diesem letzten grossen baulichen Eingriff an Eleganz gewonnen hat.
