**Artikel:** Domat/Ems, Sogn Pieder : vom frühmittelalterlichen Herrenhof zum neuzeitlichen Pestfriedhof  
**Autor:** Burkhardt, Lorena  
**Kapitel:** 15: Die baulichen Veränderungen vom 18.-20. Jahrhundert  
**DOI:** <https://doi.org/10.5169/seals-905510>

# Die baulichen Veränderungen vom 18. – 20. Jahrhundert 15

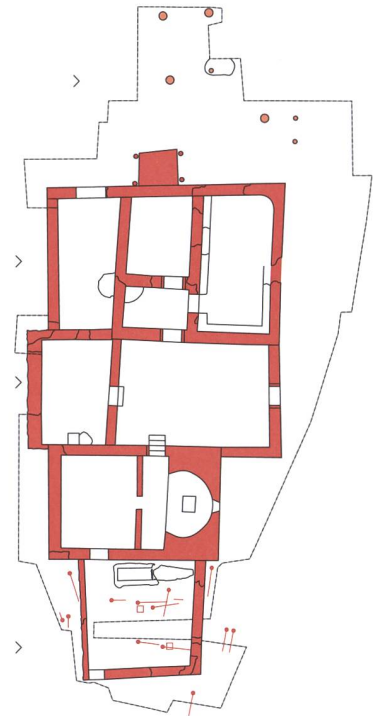
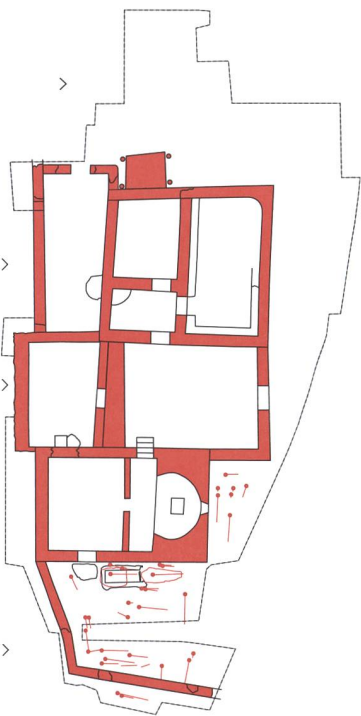
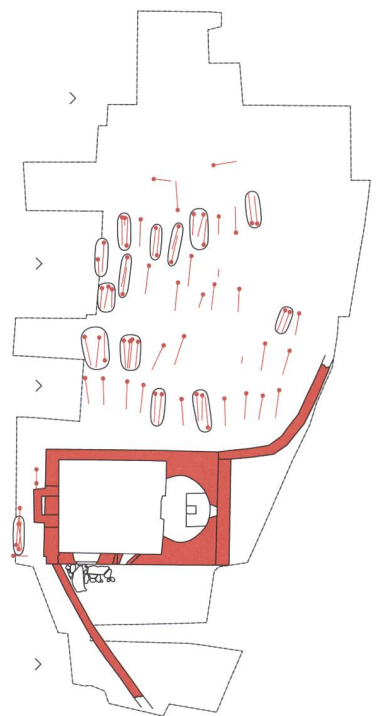
**Abb. 250:** Domat / Ems, Sogn Pieder. Holzbauten und Anlagen 1–4 im Überblick. Mst. 1:400.

Abb. 250, Seite 282
